# EGENERKLÆRINGSSKJEMA

| Adresse | Søndregata 5B | | |

# Søndregata 5B

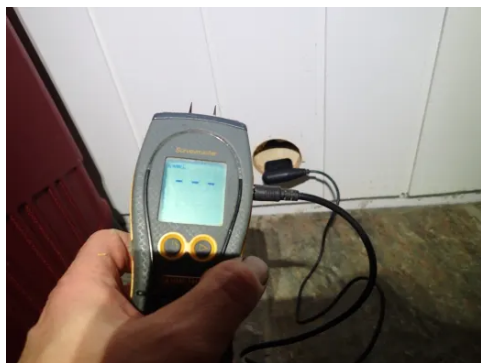
Fuktmåling i utforet vegg uten negative utslag.

| Det er foretatt hulltaking i nedre del av vegg under kjellertrapp i hoveddel.<br>Ved fuktmåling i treverk i forbindelse med hulltaking, måles det et fuktinnhold som er under faregrensen for utvikling av skader. | |

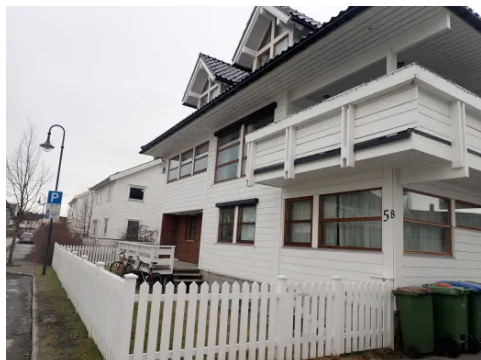
| Terrasse andre etasje foran stue er utkraget på vegg og delvis over underliggende rom. | |
| Terrasse vurderes å være med normal god tilstand. | |

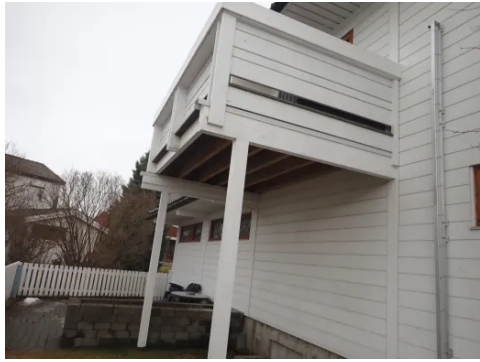
| Type | Terrasse |
|---|---|
| Terrasse foran soverom 2. etasje med spaltegulv av impregnerte materialer. | |
| Terrasse vurderes å være med normal god tilstand. | |

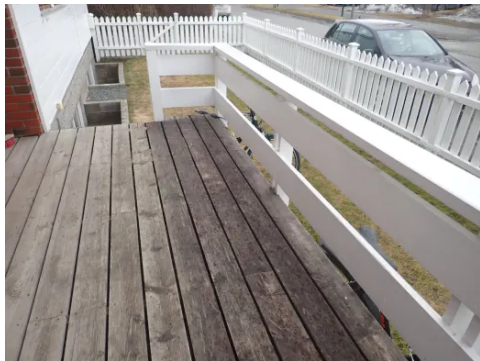
| Type | Terrasse |
|---|---|
| Terrasse med impregnert spaltegulv. | |
| Er det tegn på sopp/råteskader i treverk eller skader i betong? | Ja |
| Er det avvik på rekkverkshøyde og åpninger i rekkverket i forhold til gjeldene byggteknisk forskrift på befaringstidspunktet? | Ja |

Rekkverk anbefales montert iht. krav.

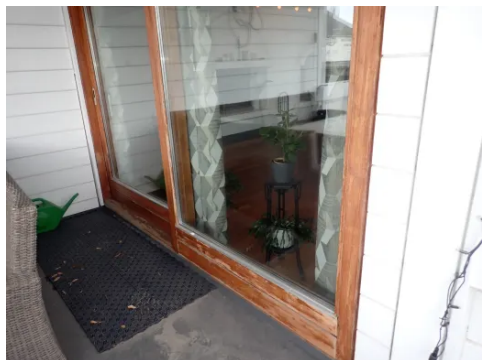
Glass fra opprinnelig byggeår har stedvis punktering samt at glass på soverom 2 på loft har sprekk.  
Ytterdører er med utvendig overflateslitasje.  
Vinduskarmen fra byggeår er med enkelte fuktmerker.

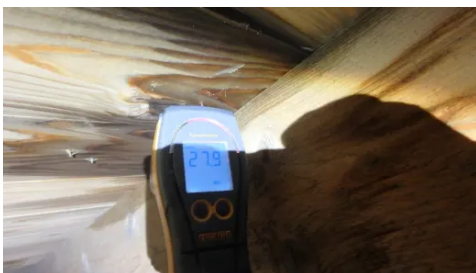
Kondensgjennomslag sannsynlig via spiker til lekter/stein.

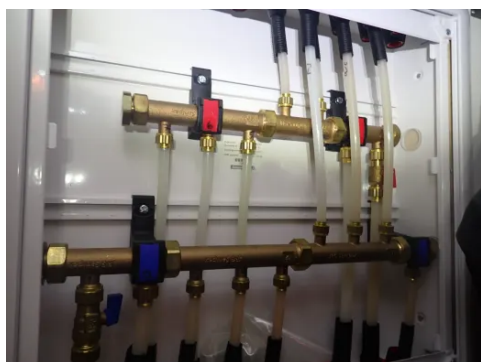
Rørskap.

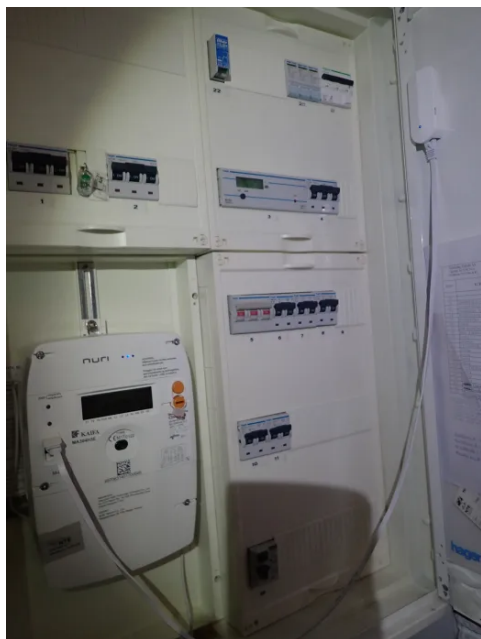
Sikringsskap i kjellertrapp

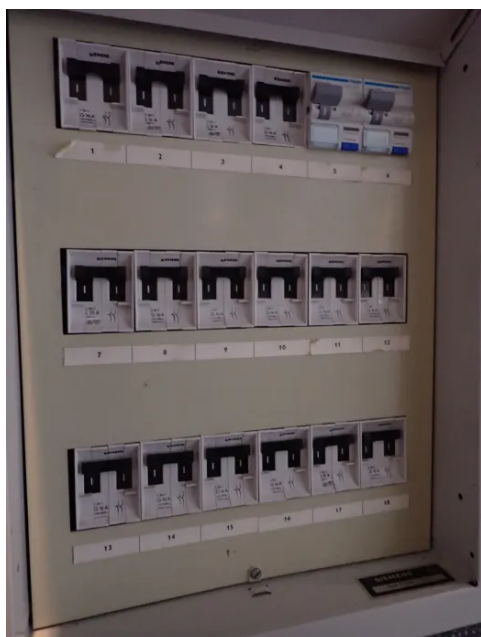
Sikringsskap på kjøkken

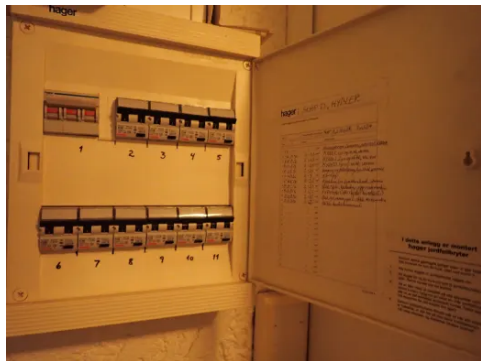
Sikringsskap i gang utenfor hybler.

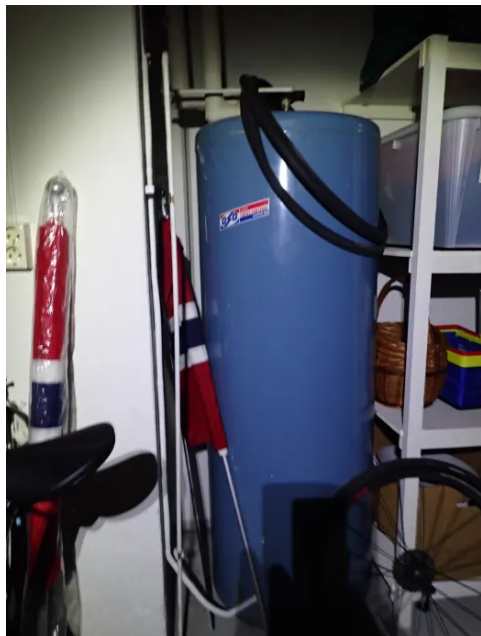
| Bereder er med noe utvendig rust og har passert 20 år.<br>Kommende utskiftning på bakgrunn av normal levetid vil være påregnelig. | |

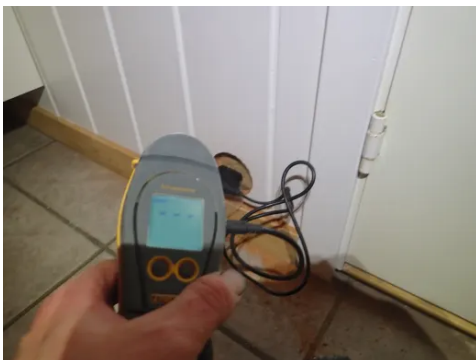
Fuktmåling i vegg til bad viser ingen tegn til avvik.

| Det er foretatt hulltaking med 73 mm hullbor fra tilstøtende kjøkken. Undersøkelsen viser ingen tegn til skader eller fukt i konstruksjonen. | |

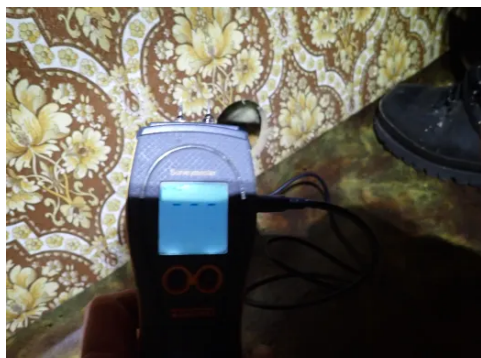
Fuktmåling i vegg til badet viser ingen tegn til avvik.

Det er foretatt hulltaking med 73 mm hullbor fra tilstøtende bod.  
Undersøkelsen viser ingen tegn til skader eller fukt i konstruksjonen.
