Tilstandsrapport

Enebolig

Eidsfjordveien 2043, 8450 STOKMARKNES

Befaringsdato: 10.12.2025

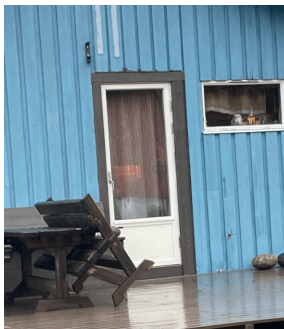
Kjellerdør

- Det er påvist avvik rundt innsettsdetaljer.
- Karmene i dører er værslitte utvendig og det er sprekker i trevirket.

Hovedytterdør har noe skader i nedkant. Verandadør mangler vannbord over vindu.

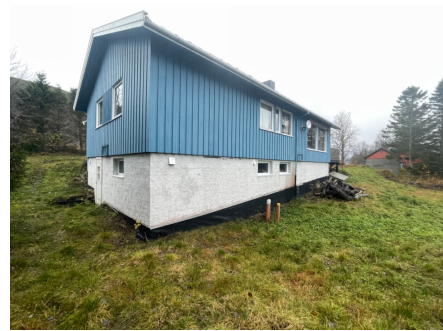
TG 2 Terrengforhold

Terrengtet faller lett mot bygning på øvreside som gjør at både overvann fra terreng og vann fra taknedløp kan renne mot fundamenter og grunnmur.

Det er viktig at terreng heller riktig i områder ved grunnmur.

Overflatevann skal hurtigst mulig vekk fra bygning for på den måten å unngå unødvendig fuktbelastning på utvendig fuksikring og drenering. Ideelt bør det i en avstand på minimum 3 meter være god helling vekk fra grunnmur. Tiltak bør vurderes utført i forbindelse med drenering og bortledning av vann fra taknedløp.

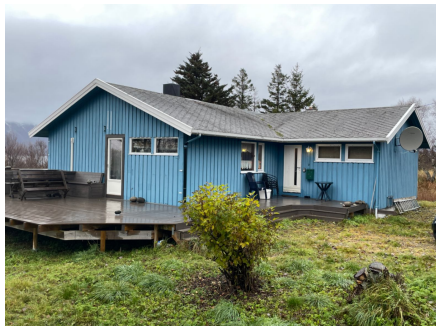
TG 2 Utvendige vann- og avløpsledninger

Utvendige avløpsrør er av plast fra 2020. Det er septiktank med overløp til grøft. Utvendige vannledninger er av plast (PEL). Utvendige vannledninger er fra 1974 og er tilknyttet privat vannanlegg.

- Det er ikke behov for utbedringstiltak siden anlegget fungerer i dag, men ut ifra alder kan skader plutselig oppstå på eldre anlegg.
