| ENEBOELIG - TILBYGG | | 1:100 | KT BYGGTJENESTE |

SANDFALLVEIEN 5 - 5601/29/0/63/0/0

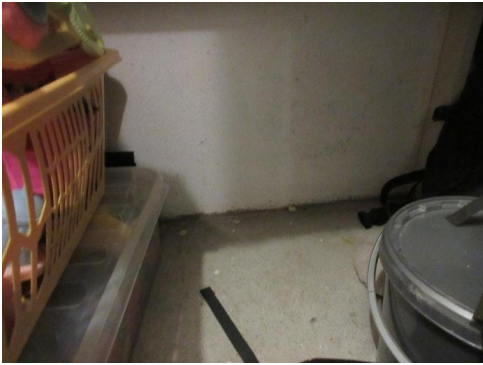
Ved fuktsøk på vegger under terreng ble det ikke indikert forhøyede fuktverdier. Ingen synlige tegn til fukttinnslag på fritt eksponert flater.

Ingen antysning til fukt eller spor etter fukt i overgang vegg gulv.

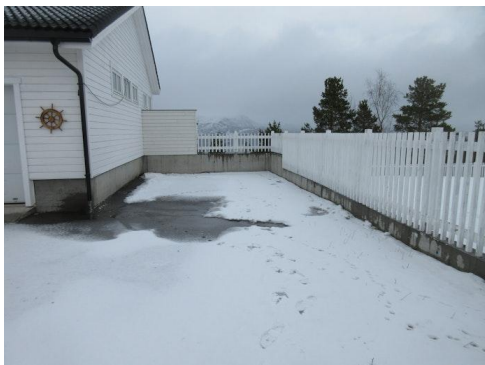
Forstøtningsmur i betong for parkeringsplass med rekkverk på toppen.

Ingen vesentlige avvik bemerket.

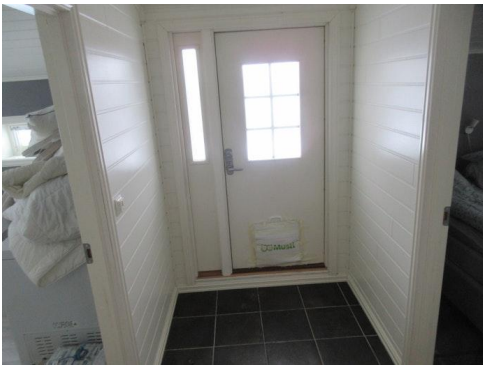
Det ble ikke registrert noen punkterte vindusglass under befaringsdagen. Det ble foretatt en enkel funksjonstest av tilfeldig valgte vinduer i boligen. Det ble ikke bemerket skader eller behov for tiltak utover normalt vedlikehold på befaringsdagen. Ved enkel funksjonstest av ytterdør/ verandadør fungerte lukke- og låsemekanisme som normalt. Det ble ikke registrert "kattehull" i ytterdør i sokkeletasjen og i innerdør. Dører forøvrig i god stand.

Kattehull i dør i sokkeletasjen.

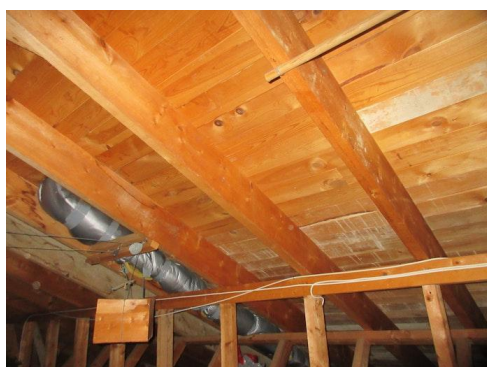
Takkonstruksjonen er kontrollert uten at det er funnet noen vesentlige avvik utover normalen. Ingen nedsig eller skader er observert.

Takkonstruksjon med sperrer med taktro.

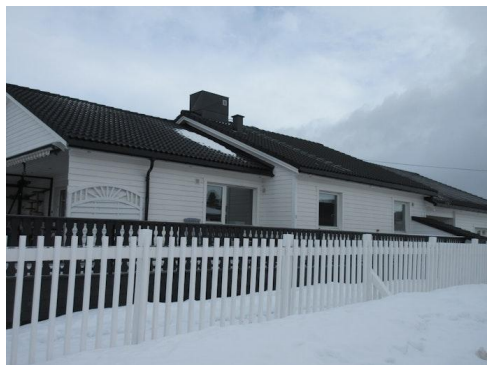
Taket er tekket med betongtakstein. Taket var delvis dekket av snø. Taket fremstår som tett og i solid utførelse. Ingen ødelagte/knekte stein på befaringsdagen. Det er etter innvendig kontroll ingen tegn til lekkasjer gjennom tekkingen. Undertak er kontrollert.

Taktekking, betongstein.

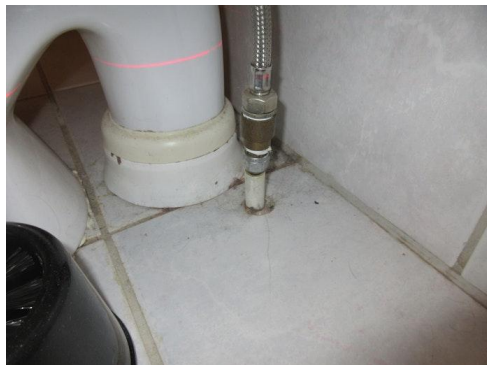
Det ble bemerket noen mindre hakk/skader i flis uten vesentlig karakter. Riss i flis rundt utløp fra WC. Hakk i flis på vegg.

Riss i flis ved rørgjennomføring.

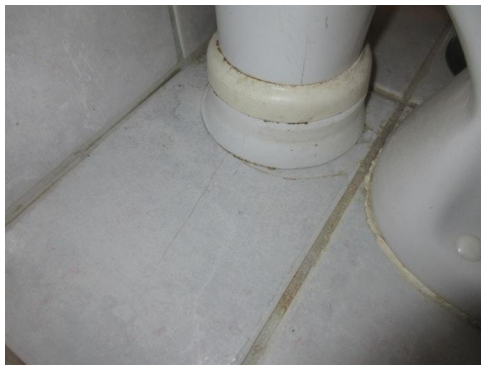
Riss i flis.

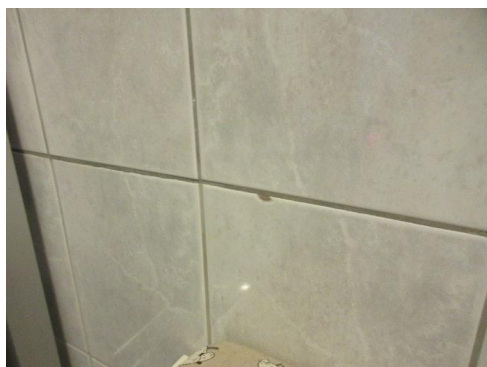
Hakk i flis på vegg.

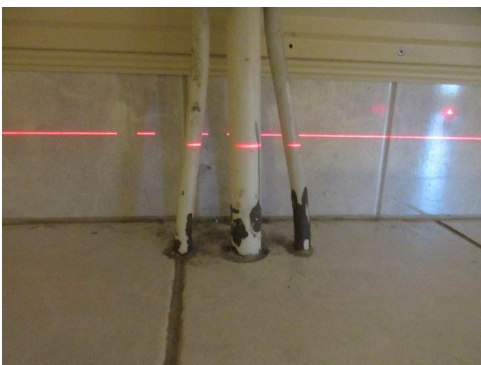
Rørgjennomføring i gulv, membran ikke ført opp langs røret.

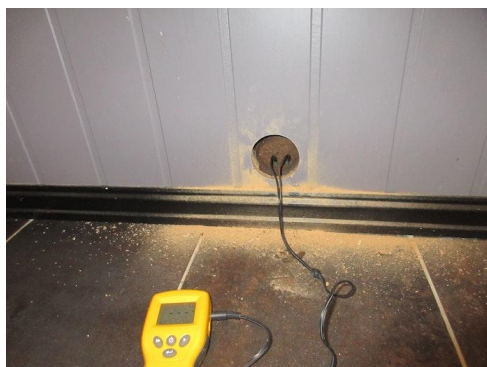
Det er utført søk etter fukt fra tilstøtende rom der dette var mulig. Ingen tegn til forhøyede fuktverdier på baksiden av membran på tilfeldige valgte plasser. Ingen konstaterte fuktskader.

Fuktsøk mot våtsone på bad.

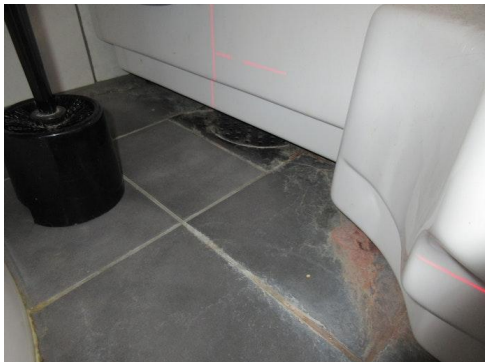
Ikke kontrollert, sluk er under dusjkabinett., men antas montert, Membran ført opplangs rør som føres gjennom gulv.

Sluk under dusjkabinett

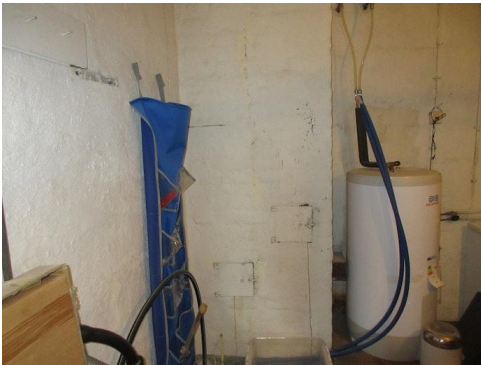
Sotluke i eldre fyrrom.

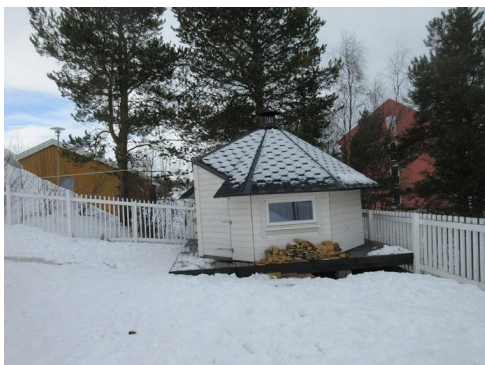
Grillhus med benker og grill i normalt standard, bruksslitasje.

Grillhus
