Tilstandsrapport

levert av Anticimex AS

Øyfjellvegen 664
3891 HØYDALSMO
Gnr./Bnr.: 77/13
Tokke kommune

Befaringsdato: 04.08.2025

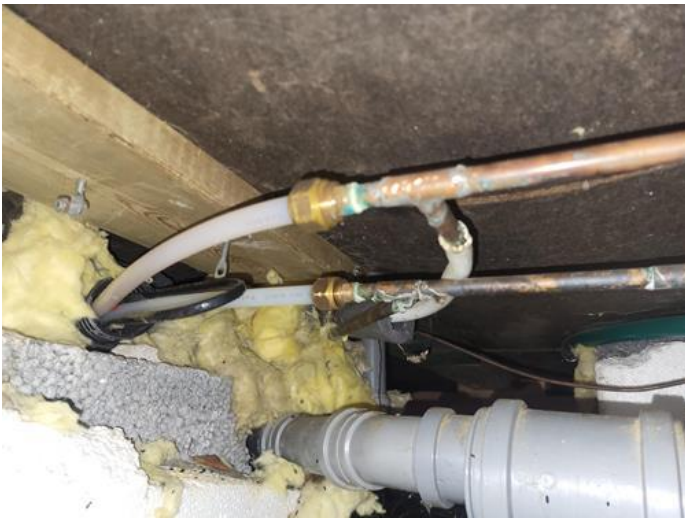
| Avløpsrør. (Sjekkpunkter utover det som er inkludert i andre rom) | Avløpsrør er vurdert til å ha en alder som tilsier at anbefalt brukstid er passert. På bakgrunn av alderen er det grunn til å varsle om risiko for skjulte avvik, svekket funksjon, usikker restlevetid eller lignende forhold som utvikles over tid. |

Tekniske anlegg, VVS anlegg (Sjekkpunkter utover det som er inkludert i andre rom) - [Røropplegg i krypkjeller under tilbygg]

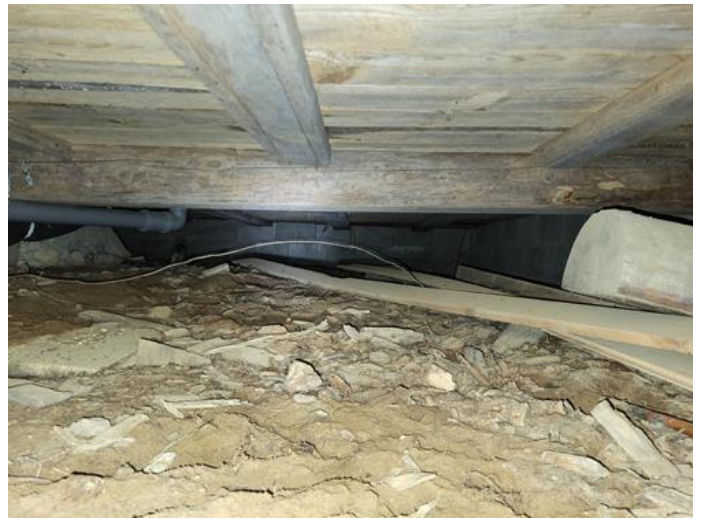
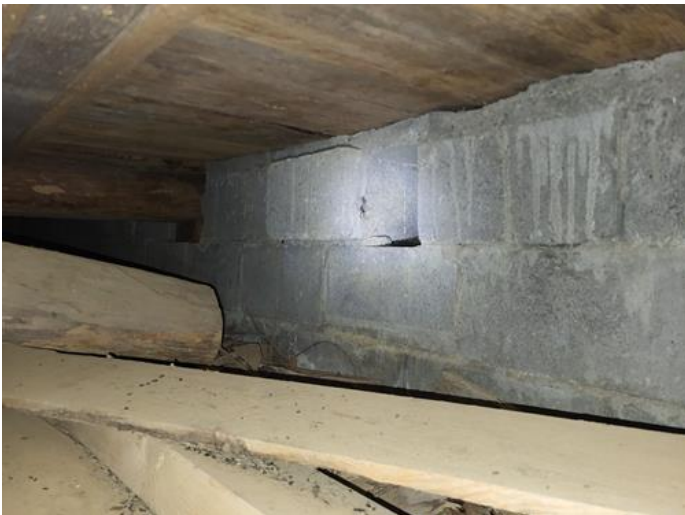
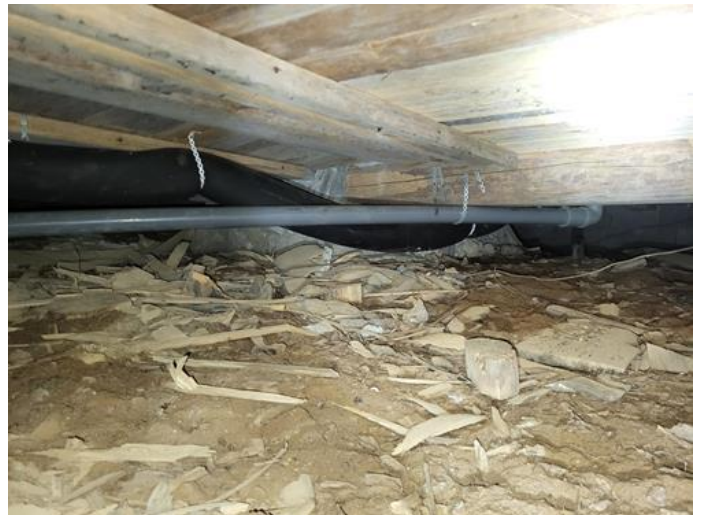
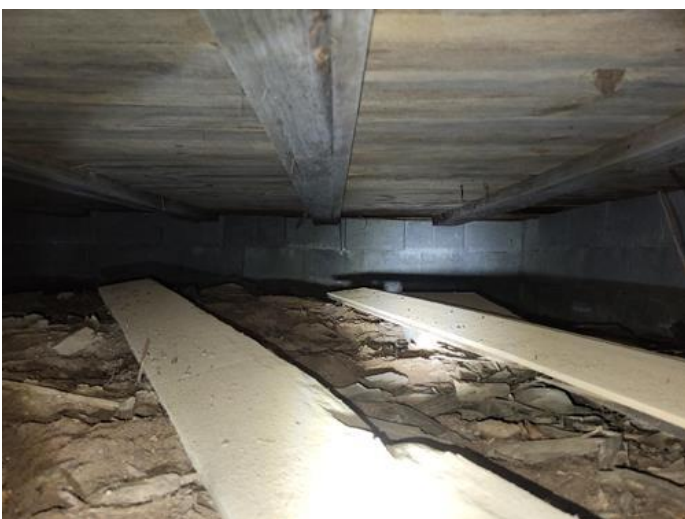
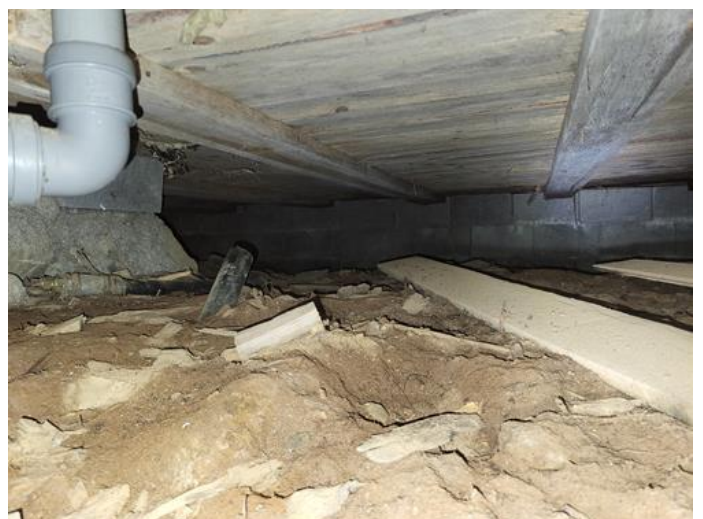
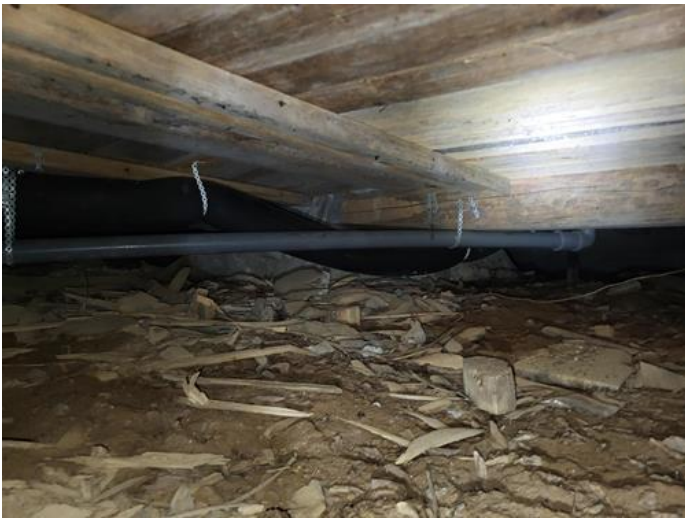
TG 2	Innvendig inspeksjon	<p>Krypekjelleren har symptomer som tyder på forhøyet fuktighet. Det er ikke etablert fuktspærre mot grunn, noe som øker fuktpresset i krypekjeller. Det er utført fuktmålinger med pigg i treverk (protimeter). Det ble målt verdier over 22%, og med det økt risiko for skader. Utviklingen i slike krypekjellere går ofte sakte, men høy fuktighet over tid kan ofte føre til sopp/muggdannelser og råte. Skjulte skader kan ikke utelukkes.</p> <p>Det bør vurderes å gjøre tiltak i krypekjeller, med f.eks bedre ventilering, plast mot grunn, inspeksjonsluke i gulvet innenfra. Et eventuelt avfukter system.</p> <p>Nærmere undersøkelser omkring dette anbefales for å kartlegge omfang, aktuelle tiltak og fremgangsmåter. Det kan være en fordel å kontakte fagfolk på området.</p>
	Annet	<p>Det observeres museekremer i krypekjeller. Tiltak kan være aktuelt. Omfang er ikke kjent</p>

Krypekjeller - [Krypkjeller under opprinnelig del]

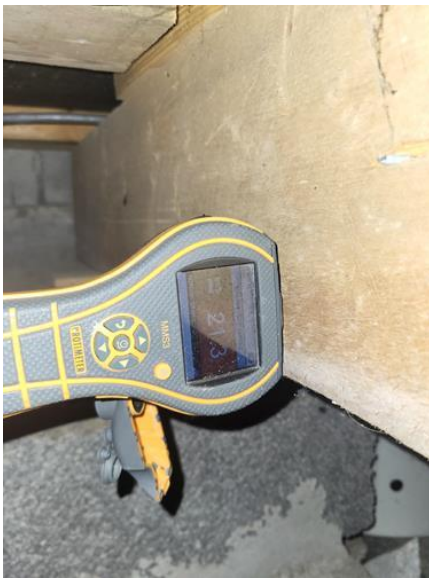
Krypekjeller - [Fuktmålinger i treverket over 20 %]

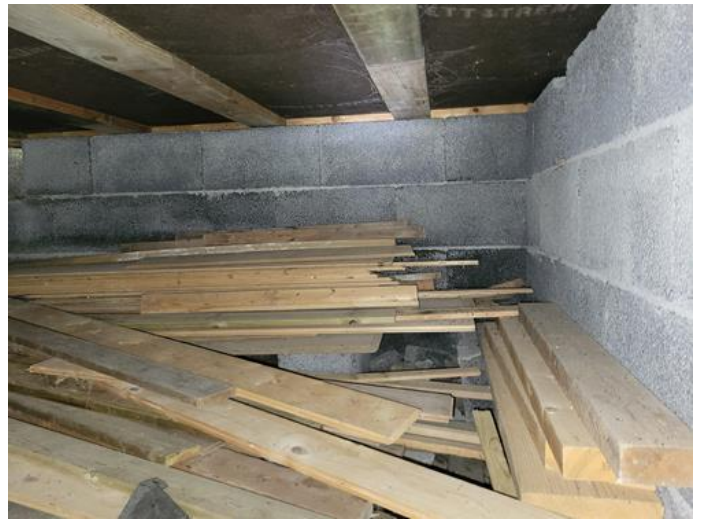
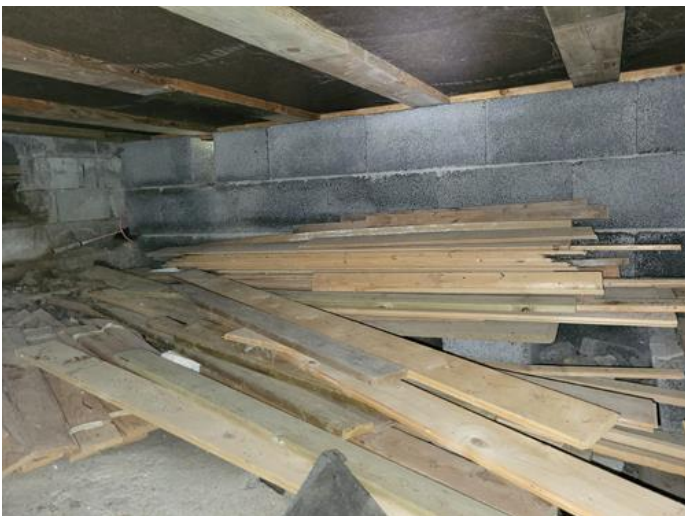
Krypekjeller - [Krypkjeller under tilbygg]
