EGENERKLÆRINGSSKJEMA

Meglerfirma	
Meglerhuset Nylander AS avd. Heimdal	
Oppdragsnr.	
82250079	
Selger 1 navn	Selger 2 navn
Kjell Arve Jensen	Berit Jensen
Gateadresse	
Rognbudalen 88	
Poststed	Postnr
TILLER	7092
Er det dødsbo?	
<input checked="" type="checkbox"/> Nei <input type="checkbox"/> Ja	
Avdødes navn	
Er det salg ved fullmakt?	
<input checked="" type="checkbox"/> Nei <input type="checkbox"/> Ja	
Hjemmelshavers navn	
Har du kjennskap til eiendommen?	
<input type="checkbox"/> Nei <input checked="" type="checkbox"/> Ja	
Når kjøpte du boligen?	
År	1987
Hvor lenge har du eid boligen?	
Antall år	38
Antall måneder	07
Har du bodd i boligen siste 12 måneder?	
<input type="checkbox"/> Nei <input checked="" type="checkbox"/> Ja	
I hvilket forsikringsselskap har du tegnet villa/husforsikring?	
Forsikringsselskap	Gjensidige
Polise/avtalenr.	93966286

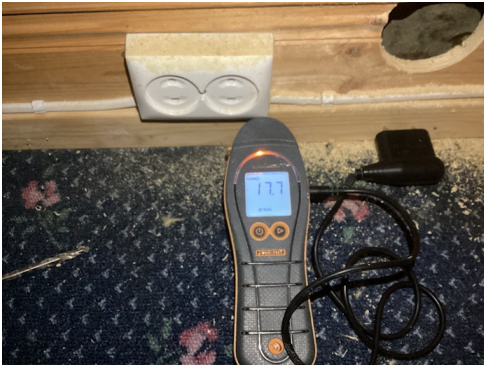
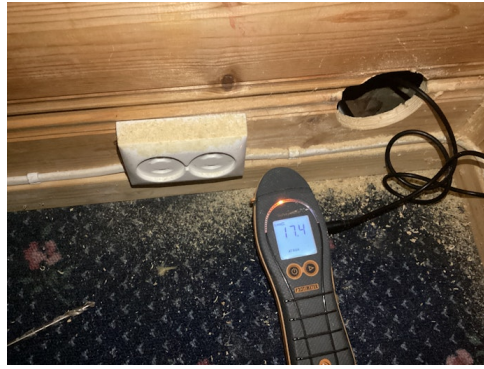
Det gjøres oppmerksom på at utforede og kledde vegger mot grunnen i eldre bygg er å anse som en risikokonstruksjon med fare for magasinering av fukt inne i veggene ved en eventuell utilsiktet fukttilgang og det anbefales og la grunnmur få stå fritt eksponert samt sørge for god ventilering. På bakgrunn av etableringsåret er det brukt papp på vegger mot terreng. Dette er ikke en god løsning da det erfaringsmessig oppstår kondens mellom grunnmur og utlektet vegg. Tiltak anbefales.

Det ble ved fuktsøk i organisk materiale påvist forhøyede fuktverdier i tvilsområde.

Bilde av fuktsøk

Ytterligere undersøkelser anbefales.

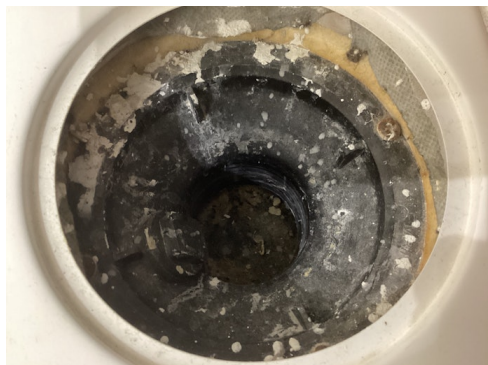
Opprinnelig belegg er klemt nede med klemring, det bemerkes at det er etablert mansjett over denne i sluk, denne er ikke tilstrekkelig utført og er bare ført nede i sluk uten klemring.

Bilde av sluk.

Membran/tettesjikt på rommet har nådd en alder som gjør tettheten usikker i tiden som kommer. TG 2 er gitt med bakgrunn i alder på fuktsikringen. Smøremembran/tettesjikt har en naturlig aldringsprosess i form av kjemisk uttørking. Normal forventet levetid på smøremembran er 10-20 år. Videre bruk av tett dusjkabinett anbefales.

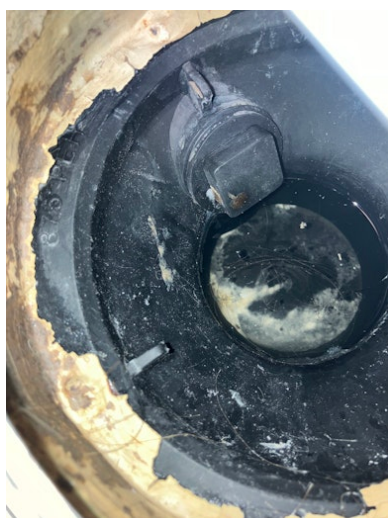
Det påvises synlig membran i sluk.

Bilde av sluk.

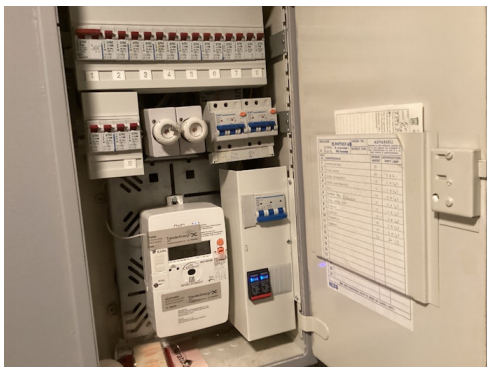
Bilde av sikringskap.

Det anbefales at el-anlegget på generelt grunnlag undersøkes av godkjent elektriker/ el-takstmann. En hver eier eller bruker har til en hver tid ansvarlig for det elektriske anlegget
