# Tilstandsrapport

levert av Anticimex AS

Kråknesveien 428  
9540 TALVIK  
Gnr./Bnr.: 14/98  
Alta kommune

Befaringsdato: 11.11.2025

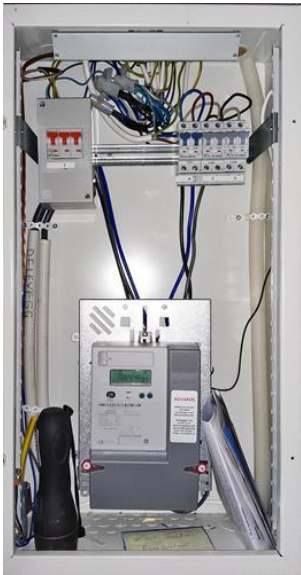
Er det synlige tegn til merker på kontakt (plugg) til varmtvannsbereder: Nei.  
Er det synlige tegn på varmeskader (termiske skader): Nei.  
Er det synlige tegn på utette kabelinnføringer i inntak og/eller sikringsskap: Ja.

Forenklet vurdering av det elektriske anlegget -  
[Sikringsskap]

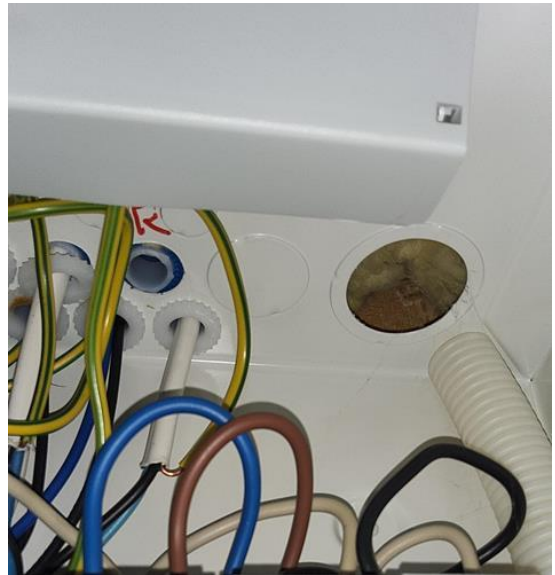
Forenklet vurdering av det elektriske anlegget - [Åpninger i sikringsskap]

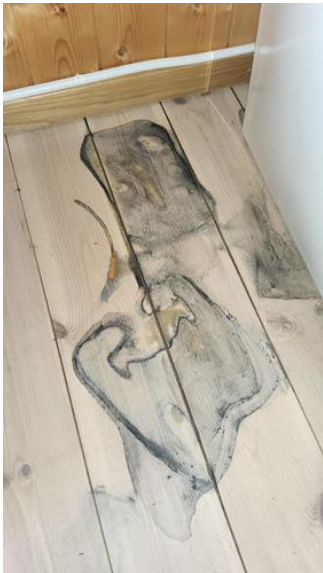
<b>TG 2</b>	Overflater gulv	Gulvets overflatemateriale er stedvis misfarget. Eksakt årsak er ukjent. Forholdet vurderes til å være av estetisk karakter.
	Konstruksjonsoppbygging	Hytten har skråtak er i praksis en lukket konstruksjon. Ifølge snitt og detalj tegninger, ser det ut til at konstruksjonsoppbyggingen er korrekt. Utførelsen kunne ikke kontrolleres under befaringen. Erfaringsmessig betraktes slike konstruksjoner som fuktrisikokonstruksjoner. Vurderingen baserer seg derfor kun på den tilgjengelige informasjonen.

Overflater gulv - [Misfarging i gulv på hems]

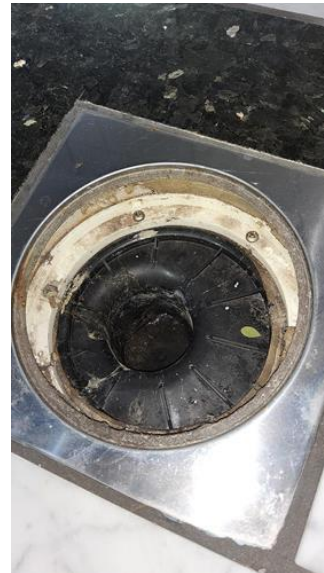
Det er valgt å vurdere våtrommet (og tilhørende bygningsdeler) med en samlet helhetsvurdering. Følgende hovedmomenter er lagt til grunn for vurderingen: På bakgrunn av alderen til for eksempel røropplegg, tekniske installasjoner, tettesjikt og lignende er det grunn til å varsle om risiko for skjulte avvik, svekket funksjon, usikker restlevetid eller lignende forhold som utvikles over tid, men ikke lar seg observere direkte.

Det ble registrert slitasje, elde og lignende avvik på synlige overflater. Det er ikke benyttet tettesjikt/membran på veggflater i hele våtsonen, noe som gjør at gjeldende krav for våtrom ikke er oppfylt. Ventilasjonen vurderes ikke til å være tilstrekkelig.

Helhetsvurdering - [Sluk bad]
