Nypevegen 17

EGENERKLÆRINGSSKJEMA

Meglerfirma	Nylander & Partners AS avd. Heimdal	Oppdragsnr.	82250105
Adresse	Nypevegen 17		
Postnr.	7550	Sted	HOMMELVIK
Selgers navn	Tore Bakken

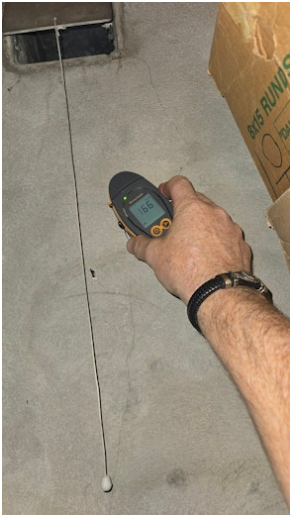
Det er påvist indikasjoner på noe fuktgjennomtrenging i grunnmur. Dette gjelder vaskerom/bod i hoveddel av huset

Det er opplyst at det er etablert ny drenering på øversiden av huset. Det anbefales å følge med på de plassene det er registrert fukt for å se om det utvikler seg.

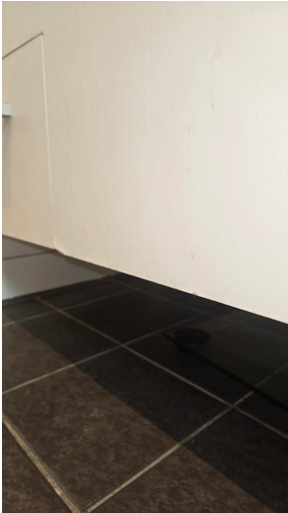
Noe slitasje og svellinger på servantskap ble advekket.

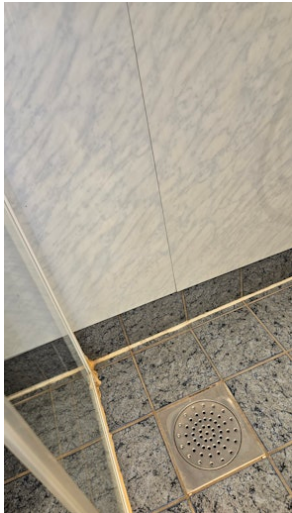
Det er stedvis funnet bom/hulrom under flis. Det kan ikke verifiseres av takstmannen årsaken til dette og evt omfang. Ofte sitter flisen godt nok fast selv om det er oppstått bom under. Overflatene har en del bruksslitasje på bakgrunn av alder.

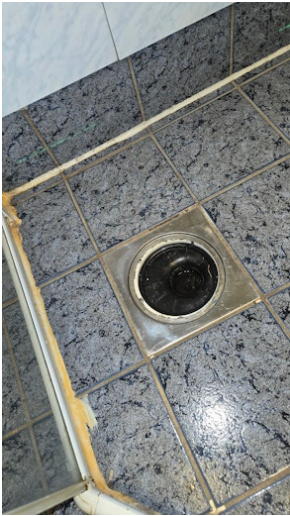
Grunnet type sluk er ikke dette visuelt synlig.

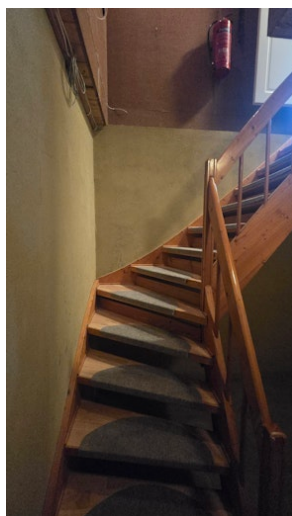
Åpen utførelse med manglende håndløper på vegg.

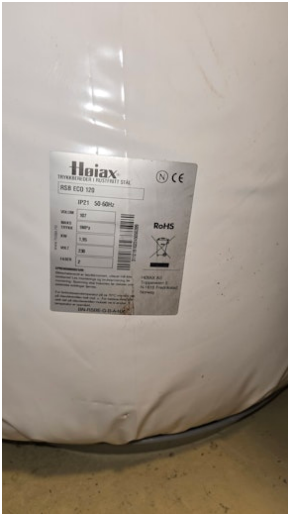
Bereider i utleiedel.
