Tilstandsrapport

MIDT NORSK
TAKST AS

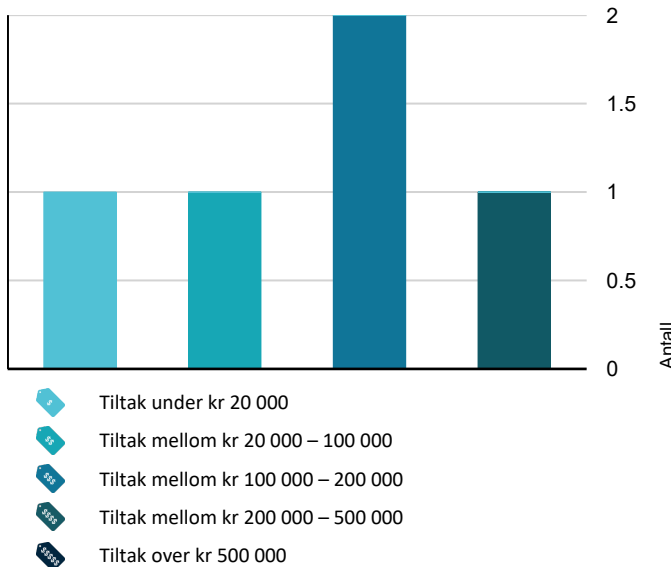
Hva er anslag på utbedringskostnad? Se side 4.

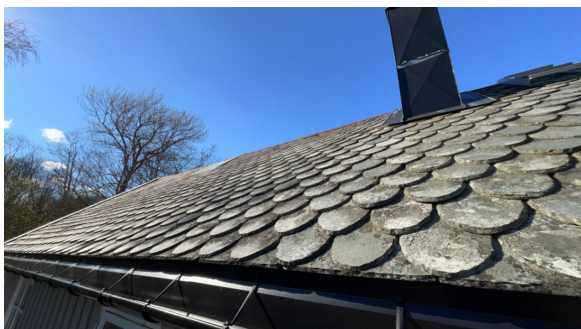
Bilder av skifertak tatt fra takfot.

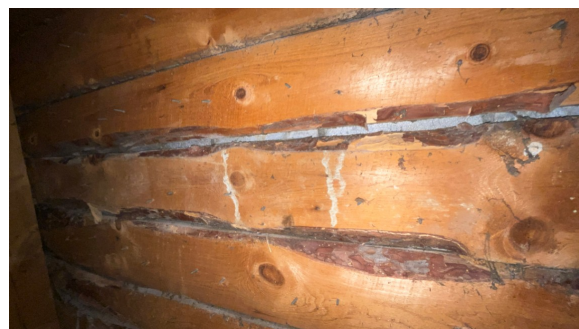
Bildet viser manglende vanntett undertak.

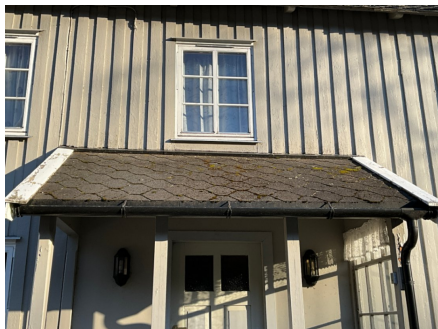
Pappshingeltak over trapp. Bildet viser vekst av mose.

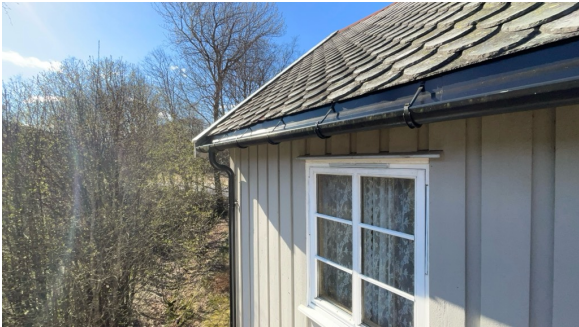
Nedløp og beslag hovedtak mot sør.

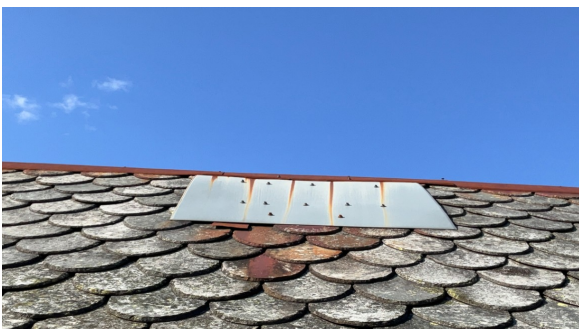
Utilstrekkelig festet pipebeslag og avskalling av overflatebehandling.

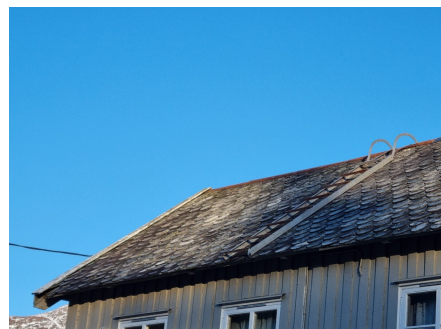
flyttbar akstige med mønebøyle.

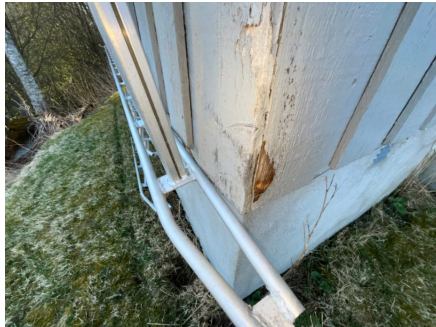
Det er påvist spredte råteskader i bordkledningen.

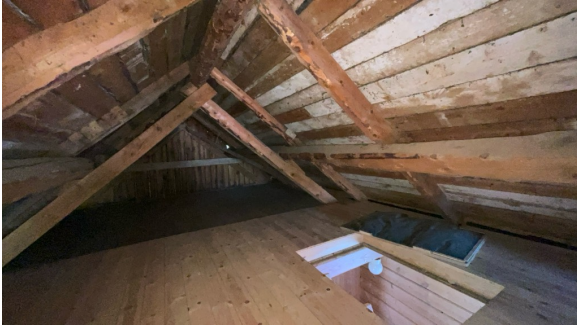
Oversiktsbilde takkonstruksjon.

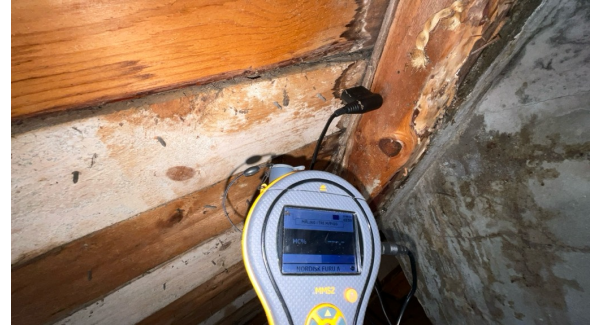
Ingen tegn til forhøyet fuktverdi i taktro og sperrer ved eldre fuktskjolder.

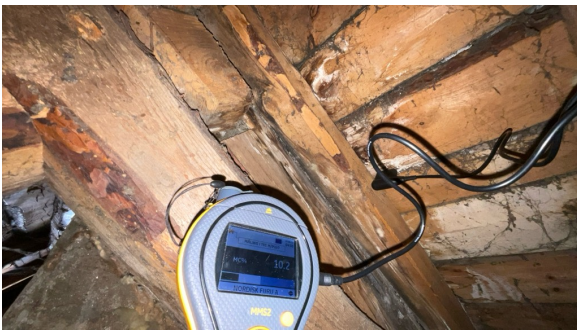
Ingen tegn til forhøyet fuktverdi i taktro og sperrer ved eldre fuktskjolder.

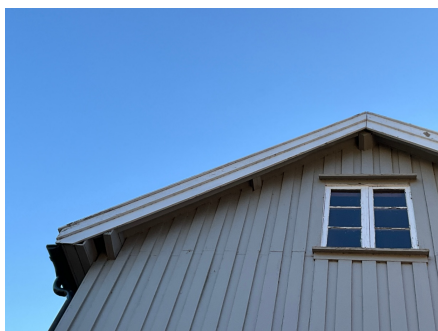
Vindu med 1-lags glass på loft. Slitte karm og sprekker i treverket.

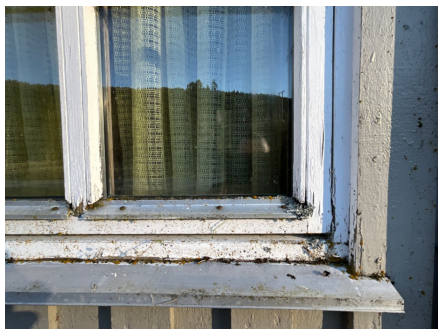
Vindu fra 1987 med råteskade på stue i 1. etasje mot nordvest.

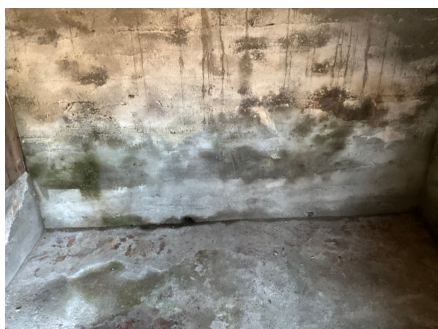
Fuktskjolder/misfarging på veggoverflater i kjelleretasjen.

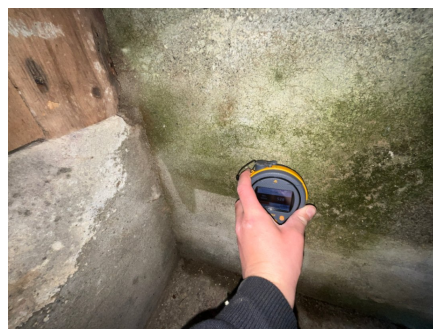
Fuktindikasjon på veggoverflater i kjelleretasjen.

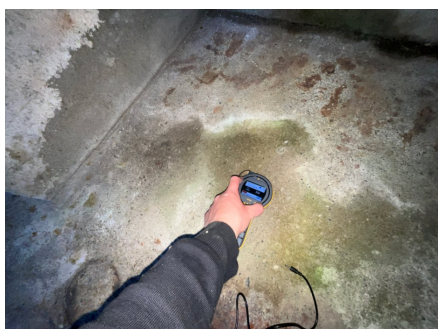
Fuktindikasjon på Gulvoverflater i kjelleretasjen.

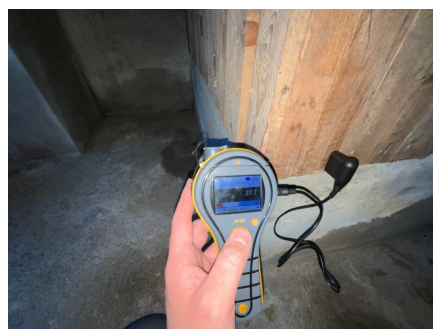
Fuktmåling i trekledning tett inntil betong med fuktopptrekk.

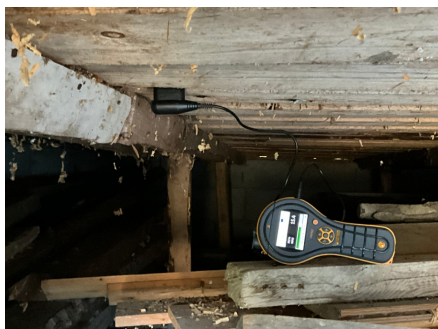
Fuktmåling i stubbloftsbord viser 15,4%.

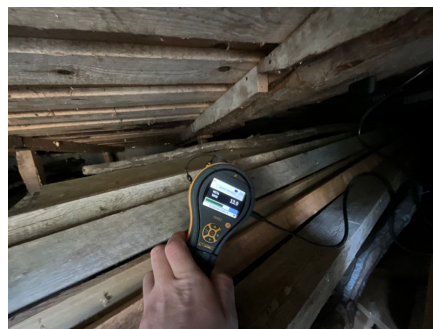
Fuktmåling i gulvbjelke viser 13,9%.

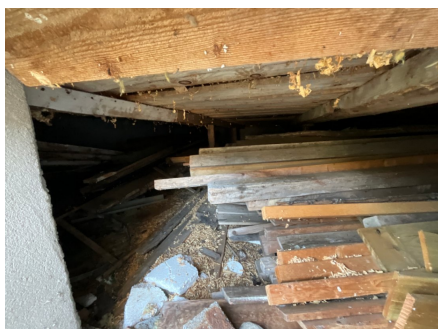
Oversiktsbilde krypkjeller.

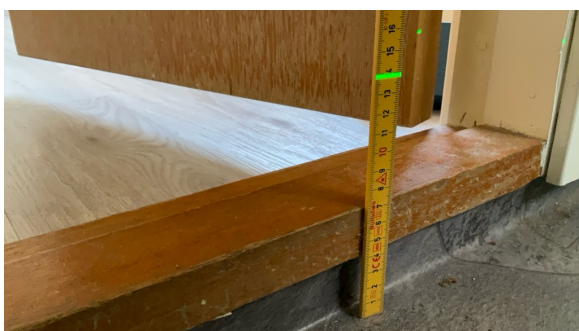
Måling av fall. målepunkt ved dørterkel.

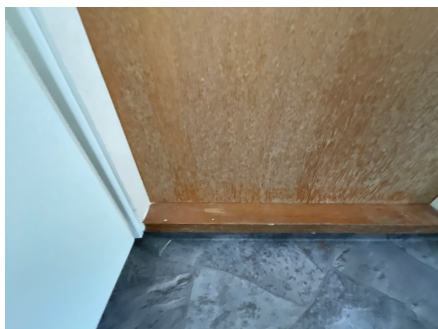
Våtrommet mangler tilluftsventilering

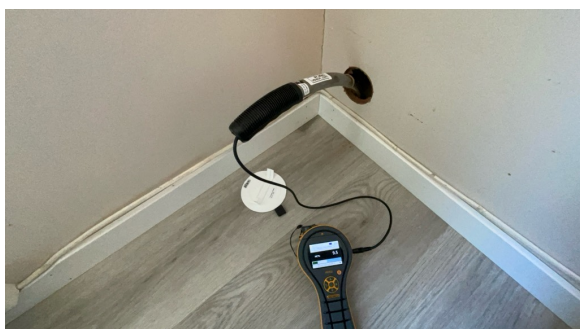
Fuktmåling i bunnsvill.

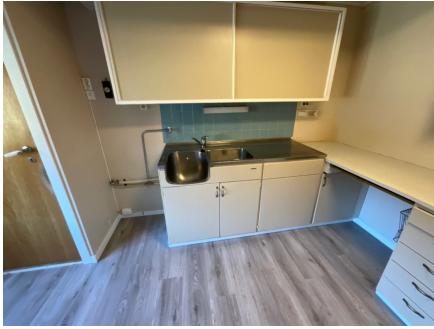
Oversiktsbilde kjøkkeninnredning.

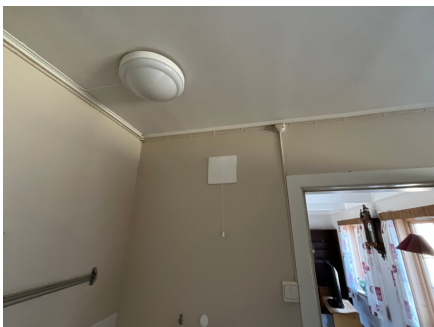
Naturlig avtrekk ved kokesone.

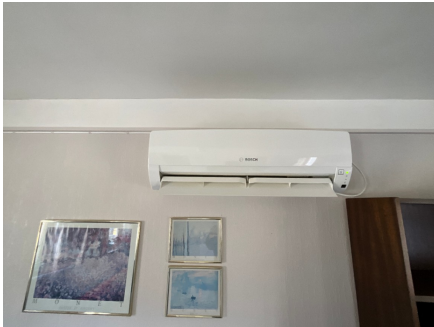
Innerdel varmepumpe fra Bosh

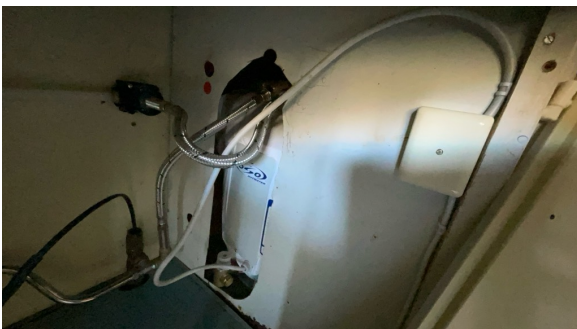
Varmtvannsbereder montert i benkeskap.

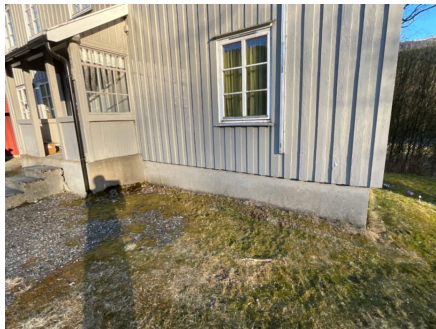
Manglende fuksikring og bortledning av vann fra tak og taknedløp

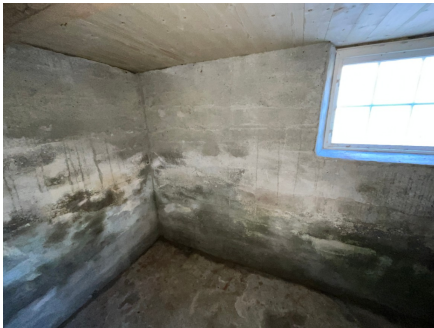
Misfarging av grunnmur innvendig.

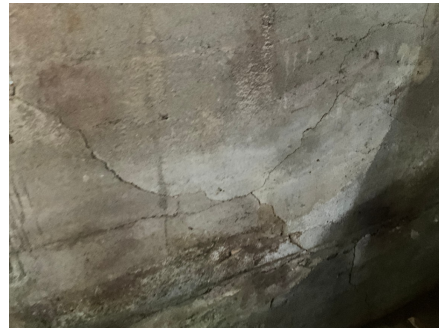
Setningsskader på grunnmur i kjellerrom

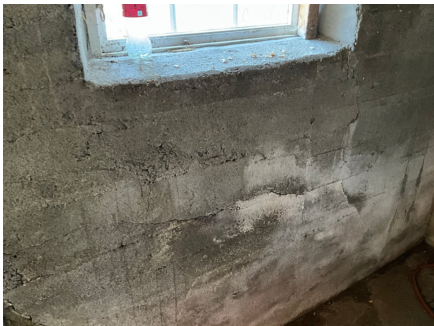
Setningsskader på grunnmur i kjellerrom.

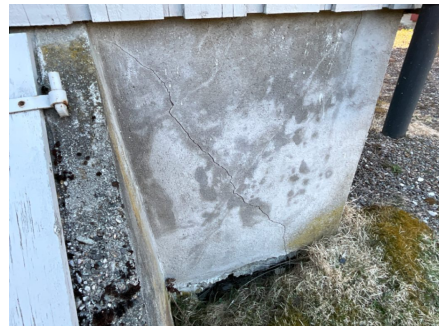
Setningsskader på grunnmur utvendig ved kjellernedgang.

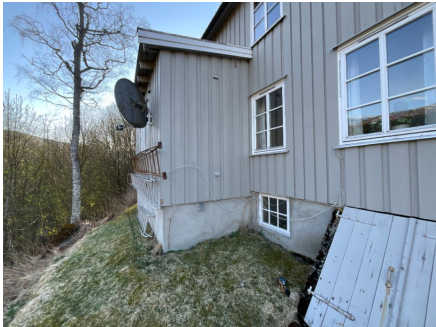
Bratt skråning tett inntil enebolig.

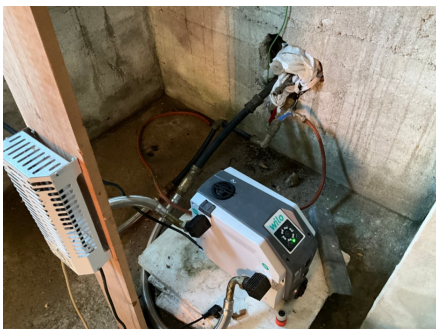
Utvendig vannledning i plast.
