# Egenerklæring

Kronstadbakken 14, 9515 ALTA

21 Jan 2026

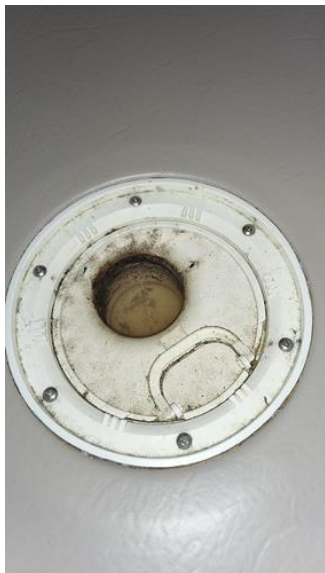
*Avløpsrør (ink. sluk) - [Sluk bad 1. etasje]*

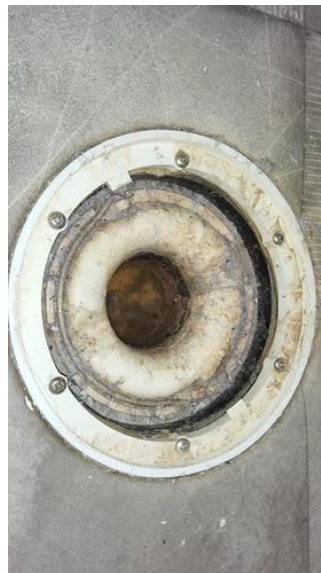
*Helhetsvurdering - [Sluk bad kjeller]*

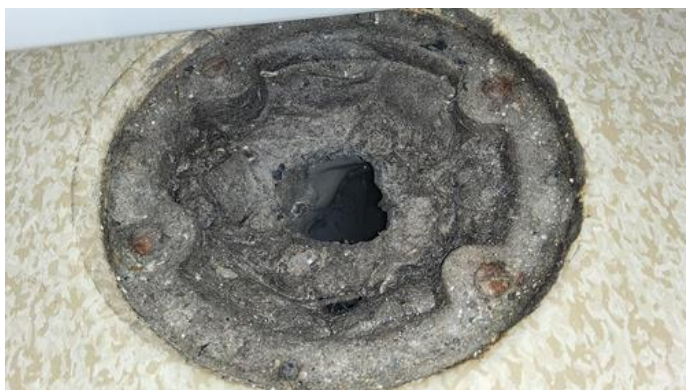
*Helhetsvurdering - [Sluk vaskerom]*

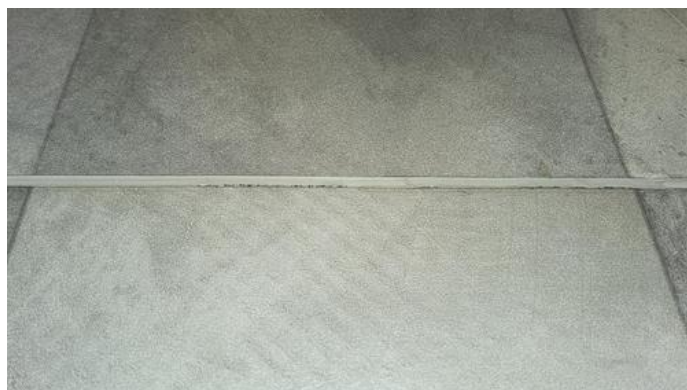
*Helhetsvurdering - [Utettheter i belegg]*

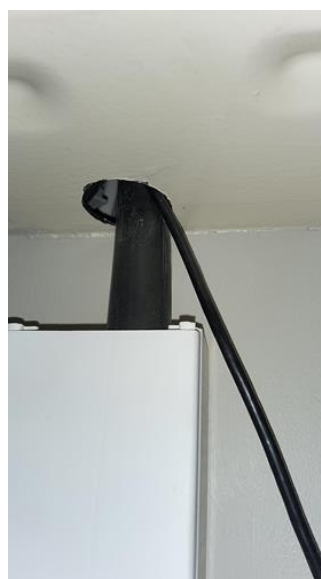
*Forenklet vurdering av det elektriske anlegget - [Utettheter  
i sikringsskap i underkant]*

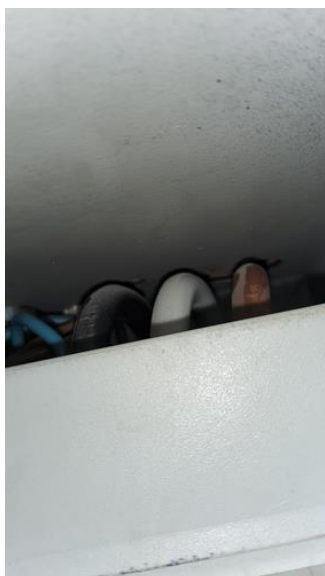
*Forenklet vurdering av det elektriske anlegget - [Utettheter i sikringsskap i overkant]*
