Tilstandsrapport

Enebolig med sokkelleilighet

Oreveien 15, 1446 DRØBAK

Befaringsdato: 14.05.2025

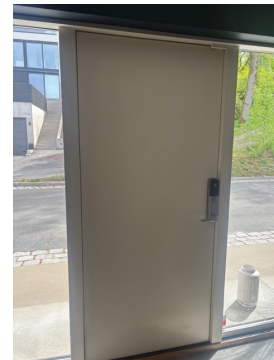
- Det er påvist utetthet/åpning mellom dørbord og dørkarm. Dvs. at kaldtrekk kan oppstå.
- Det er avvik:

- Dører må justeres.
- Tiltak:

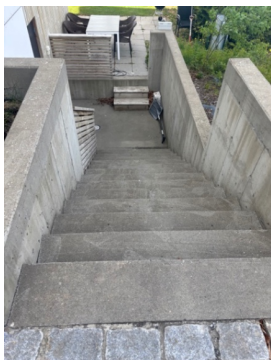
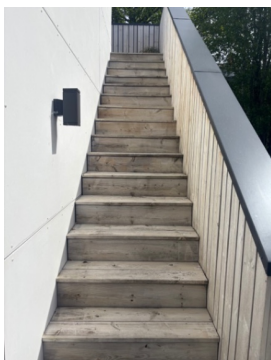
Utvendige trapper

Utvendige terrengtrapper.

- Det er avvik:

Lokale tiltak/utbedringer.

Kostnadsestimat: 10 000 - 50 000
