# EGENERKLÆRINGSSKJEMA

| Adresse | Haugamyrvegen 16 | | |

# Haugmyrvegen 16

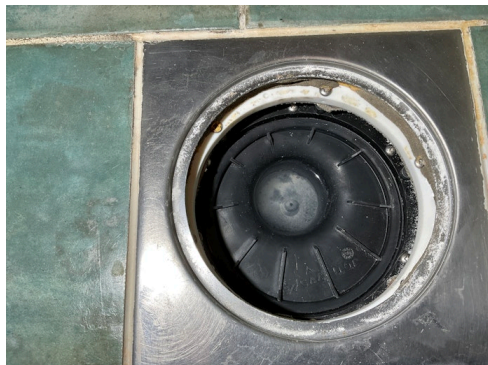
Det er kun visuelt tegn til slukmansjett i sluket.

Sluk i dusjsone.

TG 2 er gitt med bakgrunn i alder på fuktsikringen. Smøremembran har en naturlig aldringsprosess i form av kjemisk uttørking. Normal forventet levetid på smøremembran er 10-20 år. Ved å etablere dusjkabinett vil badet kunne vare i flere år enn den antatte gjenstående levetiden. Det anbefales å etablere tett dusjkabinett.

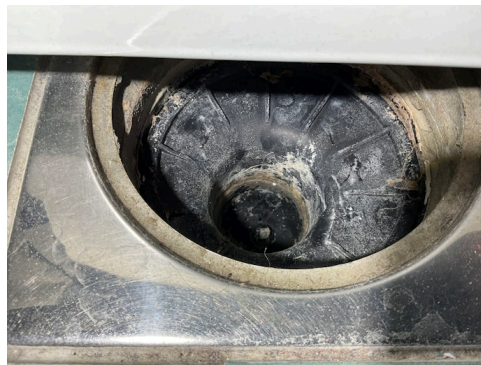
Sluk ved badekar.

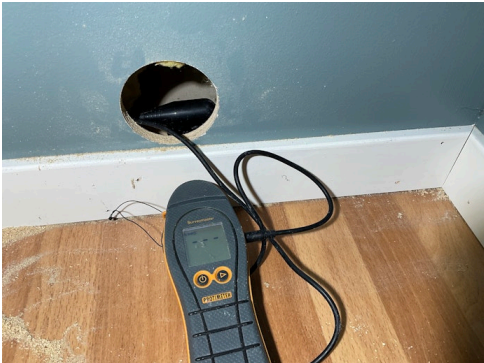
Det er utført søk etter fukt fra tilstøtende rom der dette var mulig. Ingen tegn til forhøyede fuktverdier på baksiden av membran på tilfeldige valgte plasser.  
Ingen konstaterte fuktskader.

Badets fuktsikring anbefales oppgradert ved videre dusjing på overflatene, med mindre det settes inn dusjkabinett med lukket avløp.
