# Kobbeveien 11

# Tilstandsrapport

Befaringsdato: 26.08.2025

Rapportdato: 29.01.2026

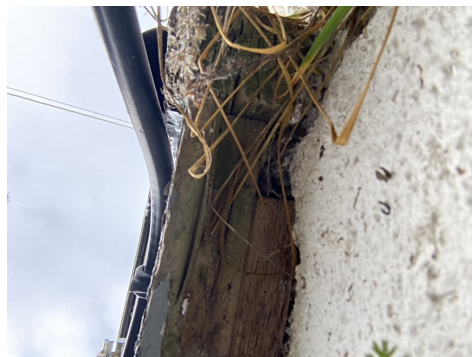
Mangler utkast

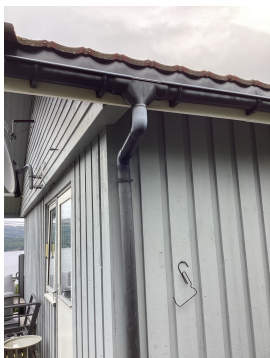
Manglede lufting og manglede sikring mot skadedyr.

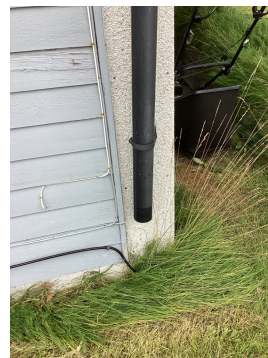
Falmete nedløp og renner, spillblekket har slått seg og er store kuler i takrenner.

- Avvik i beslagløsninger må utbedres.
- Det bør lages system for bortledning av vann fra taknedløp ved grunnmur.

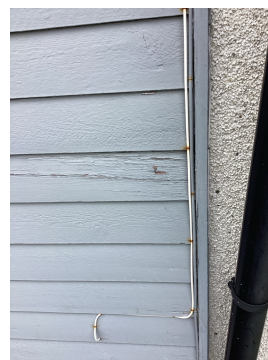
Lav høyde fra terrenget til kledningen.

- Det er ingen eller liten lufting i nedre kant av kledning mot grunnmur.
- Det er påvist omfattende skade i fasade.
- Det er påvist spredte råteskader i bordkledningen.
- Det er ingen lufting i konstruksjonen.

- Råteskadet trekledning må skiftes ut.
- Lufting/ventilering må etableres.

Tiltak: Utvendig renovering/utskifting av utvendig kledning må påregnes, øke avstanden fra kledning til terrenget. etablere tilstrekkelig lufing og sikring mot skadedyr

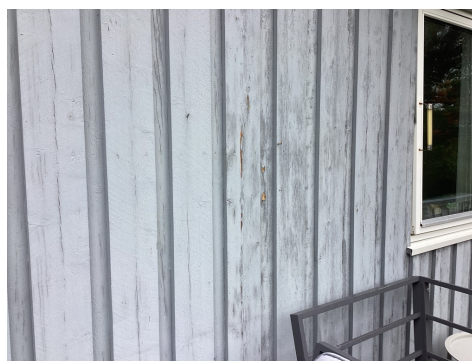
Mykt treverk/råteskadet på flere plasser rundt boligen. På under etasjen er det mye råte skadet bord. det nederste bordet er løst og mangler luftin, sikring mot skade dyr.

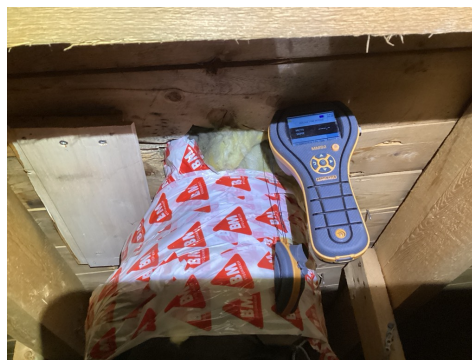
Ingen lufting ved takfoten og sort tereverk og isolejonen. Her må det etableres tiltrekkning lufting

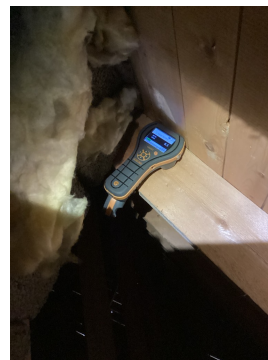
Gjennomføring avlufting hatt. mugg rundt gjennomføringen og stort treverk. men ingen for høyet fukt i tre verket.

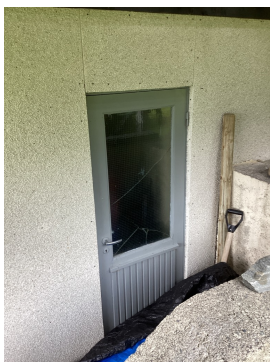
Ytterdør til leilighet er mye skadet i nedkant.

Eldre ytterdør må bytte ut.

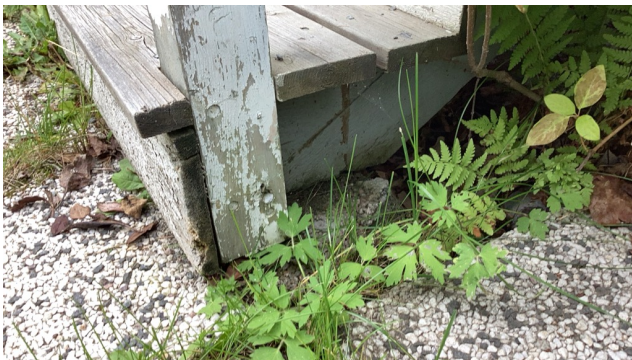
Fuktopptrekk og noe råteskadet.

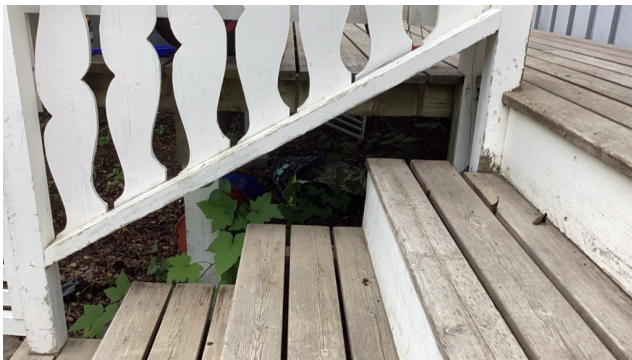
Åpninger over 10 cm

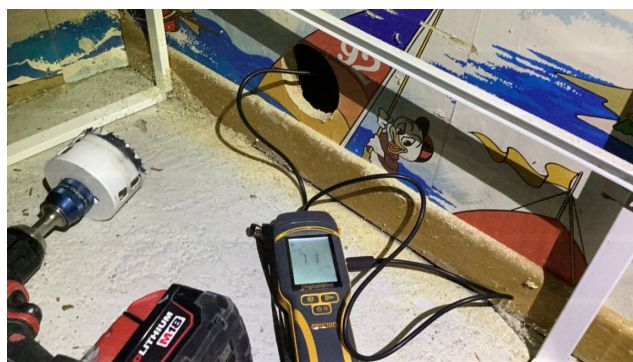
På bod nede ihjørnet ble det avdekket mugg. her var det så mye private effekter at det ikke var mulig og komme inn for og ta bilde. Rydde rom slik at luft sirkulasjonen blir tilfredstillende. bore hull i hjørnet for og måle fukt i innforet vegg

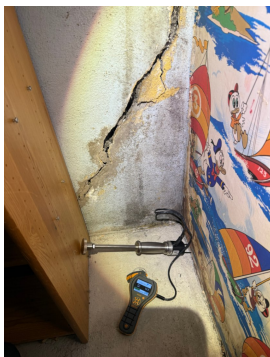
Målinger gjort 03/11/25 det ble registrert fukt opp mot 17% og porrøst veggplater avhengig hvor på vegg som ble målt. Her anbefales det og rive pga fukt over tid som har resultert til skadet konstruksjon. på befaringsdagen ble det avdekket mugg i samme området, man da var det så mye innventar at det ikke var mulig og få bilde av dette. derfor ble det gjort nye målinger.

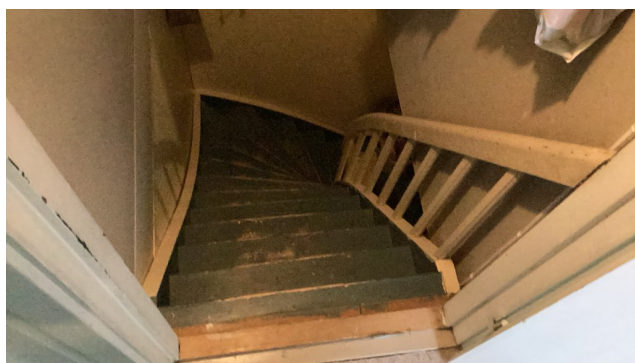
Ekstremt bratt trapp med korte inntrinn og høye opptrinn. mengler handløper

Tiltak: Montere noe i tinnene som ikke er glatt. tinnene er små og glatte, mangler håndløper.

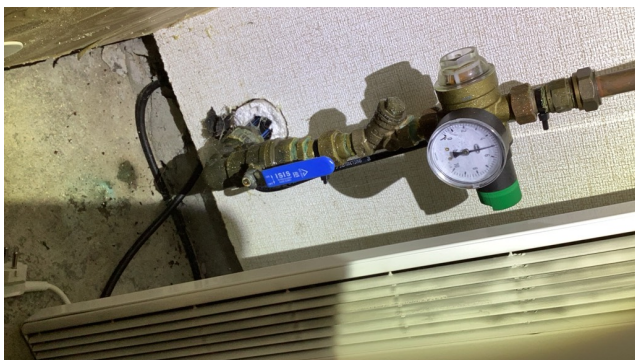
Noe nyere kobber rør og noe pex. ukjent alder på monteringen

Anbefaler en kontroll av en rørlegger.

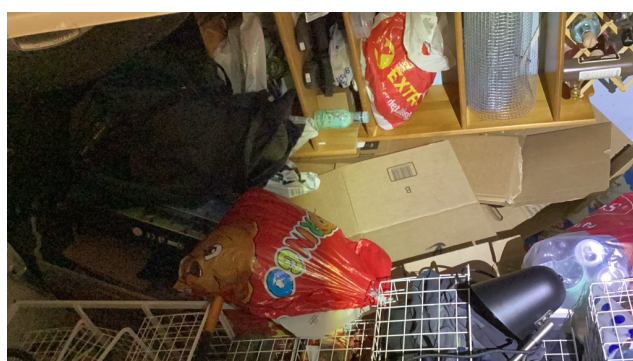
På bod med donal duck tapet på i under etasjen er det mye avfall og sort mugg i hjørnet.

Tiltak: Redrenere rundt boligen og tomte justering slik at det er fall fra boligen.

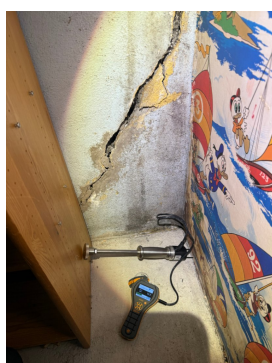
Sprekker innvendig grunnmur

Vedlikehold og eventuelt utbedring av grunnmuren, inkludert støping av ny mur mot sør og oppfylling med pukk og duk, bør vurderes for å hindre videre setningsskader og vanninntrenging, som kan føre til ytterligere skader på konstruksjonen.
