Egenerklæring

Frams vei 2 A, 3260 LARVIK

Befaringsdato: 17.11.2025

BEFARINGSRAPPORT

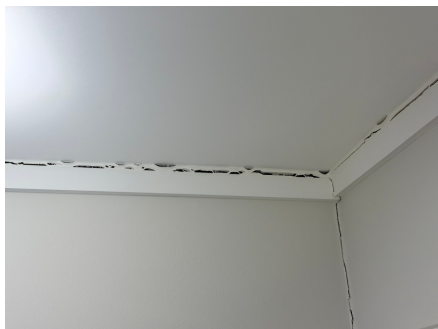
TG 3 Etasjeskille/gulv mot grunn

Bygget har et setningsproblem som lar seg måle som planavvik på gulv i både 1. og 2.etg.

- Målt høydeforskjell på over 20 mm innenfor en lengde på 2 meter. Tilstandsgrad 3 gis med bakgrunn i standardens krav til godkjente måleavvik.

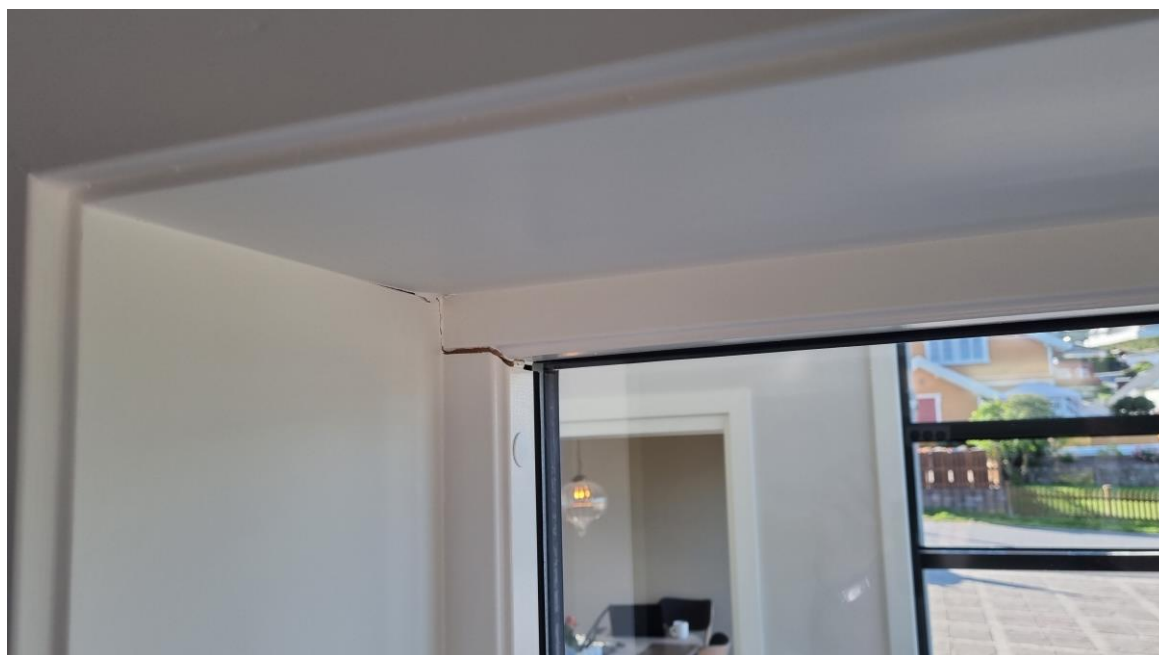
Dette bildet er fra forkant av boligen. Her har sig medført at karmen har sprukket i sammenføyningen på grunn av sig i grunn. Dette har ifølge eier oppstått nylig og kan tyde på pågående bevegelser. Måling på gulv under denne fastkarmen viser helling på 9 mm/m.

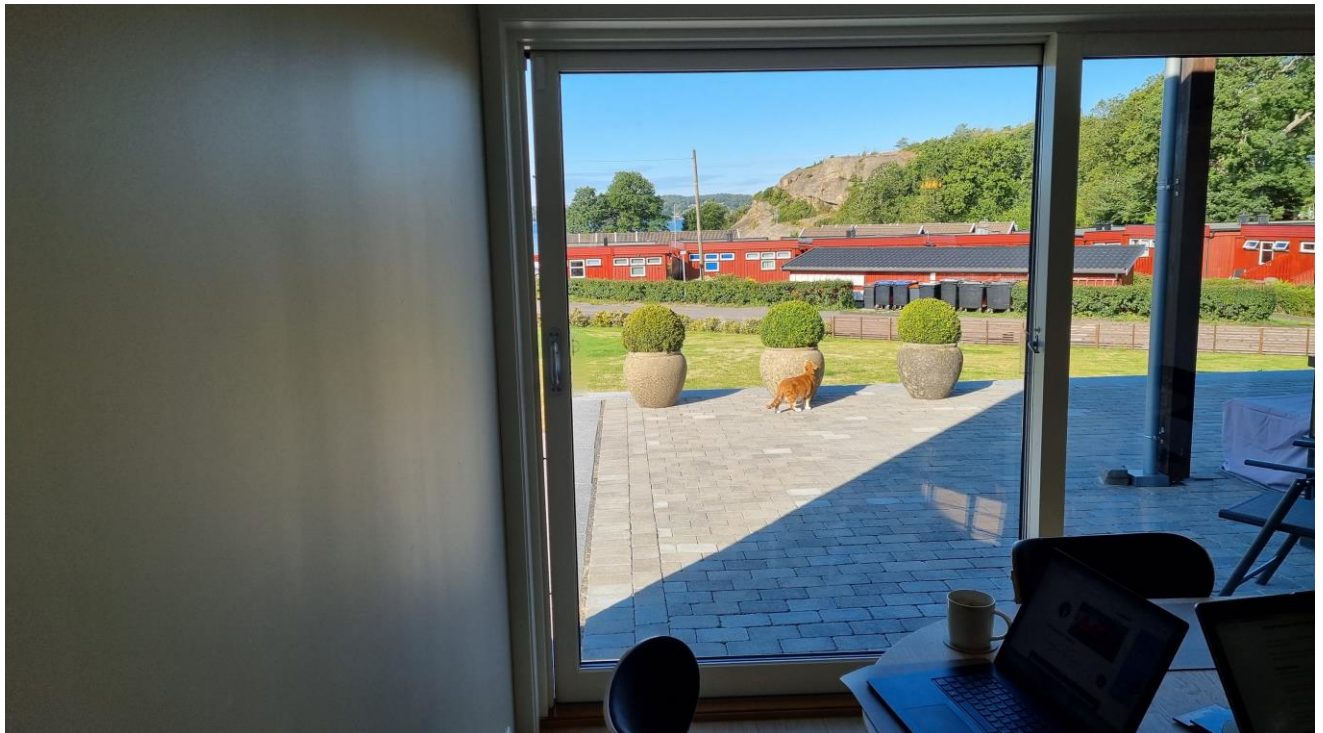
Bildet viser skyvedør mot sjøsiden. Forskjellen på glipen mellom dørblad og karm til venstre viser resultatet av sig og oppjekkning. Fremtidig måling vil vise om det nå er stabilt.

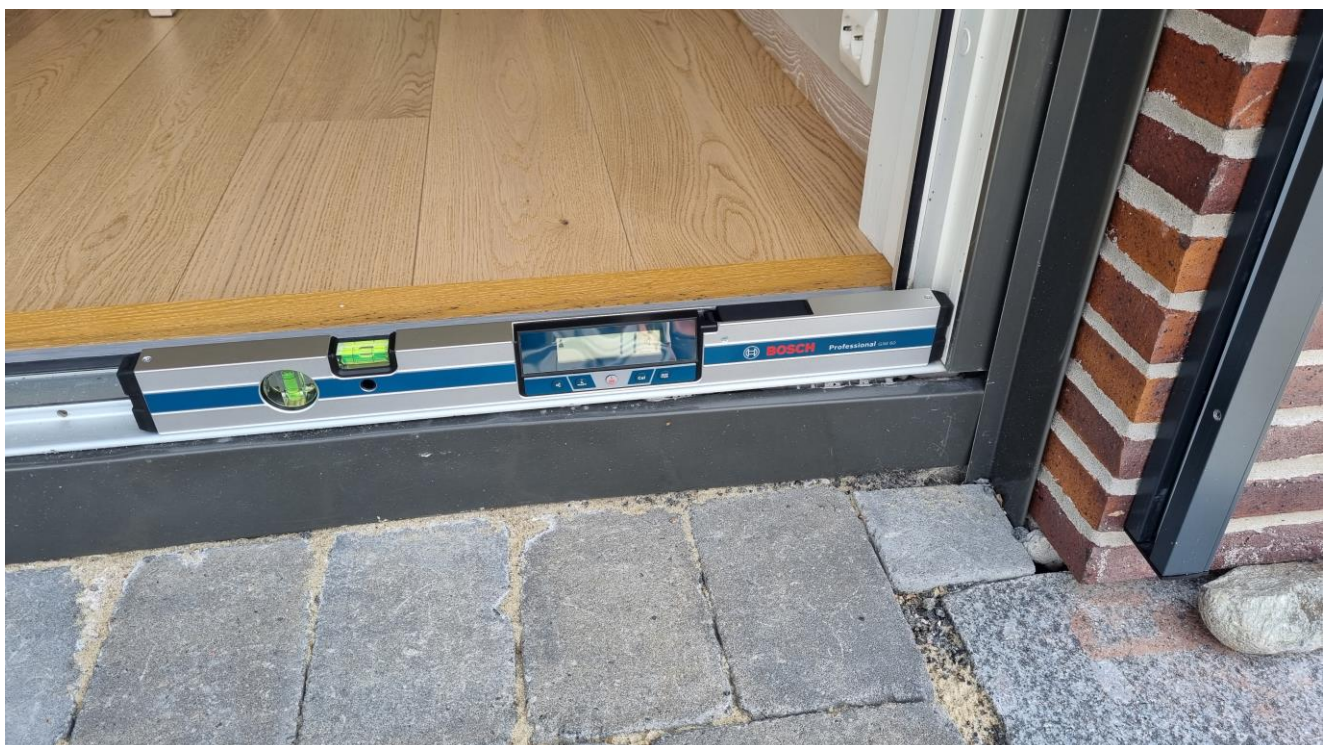
På utsiden av skyvedøren mot sjøen ser vi at beslaget har løsnet slik at det er åpning inn under skyvedøren. Det er mest sannsynlig bevegelsene som er årsak til dette. Det er usikkert når dette har oppstått, men det er ikke nevnt i tilstandsrapporten.

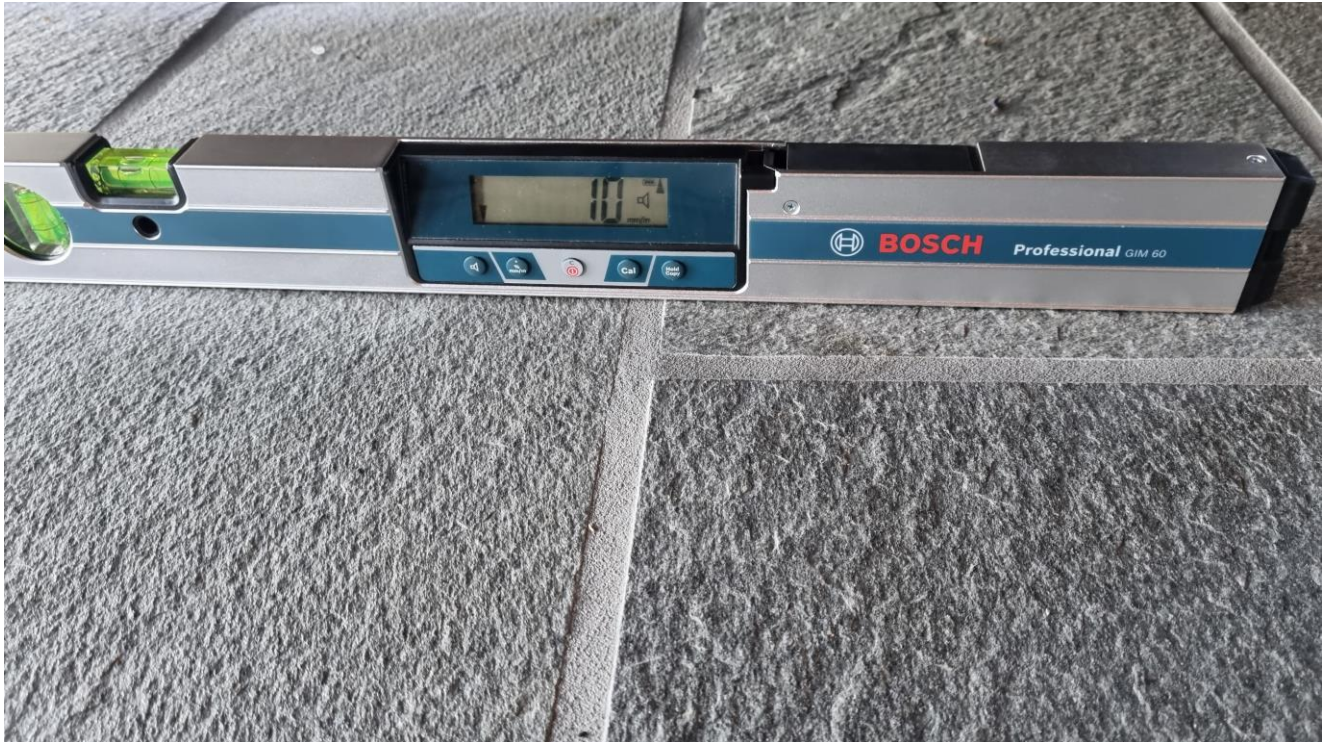
Balkonggulv i 2.etasje har et motfall (fall innover på omkring 10 mm /m.

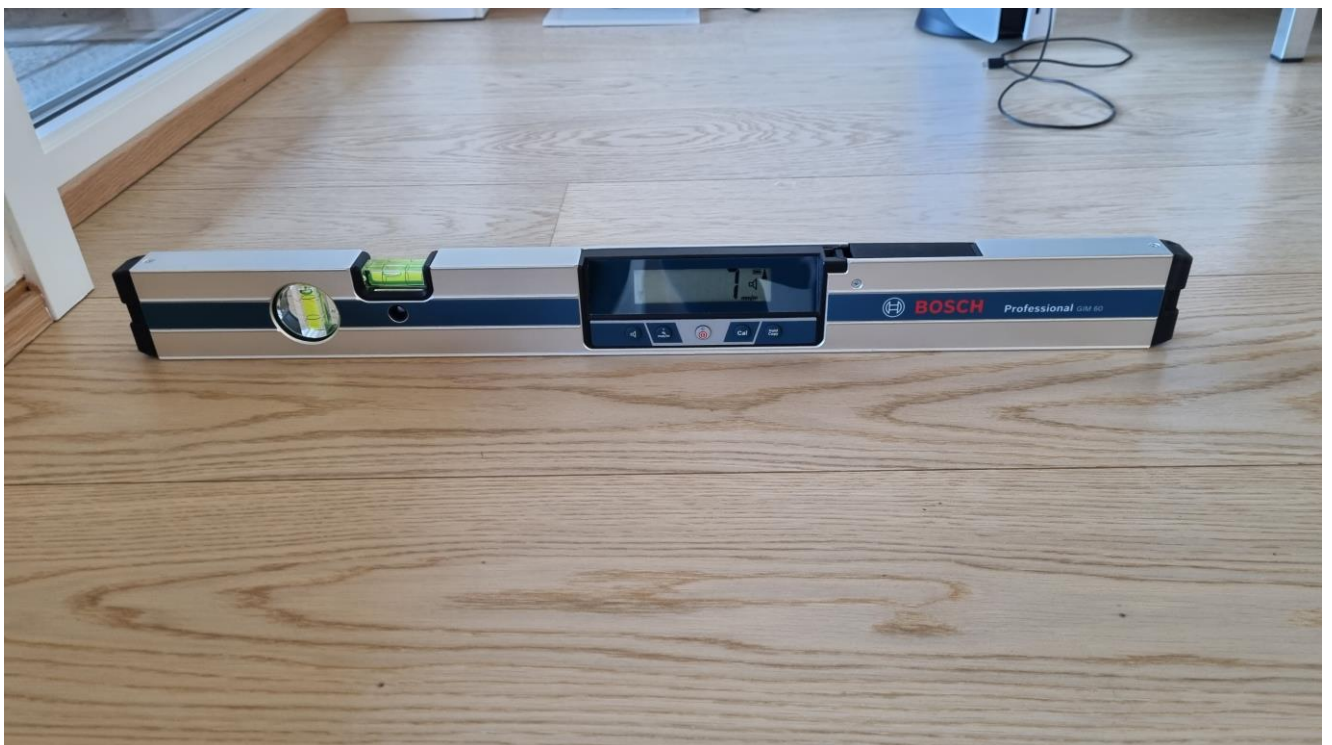
På innsiden av skyvedør mot balkong i 2.etasje er det en helling innover som tilsvarer 7 mm/m.

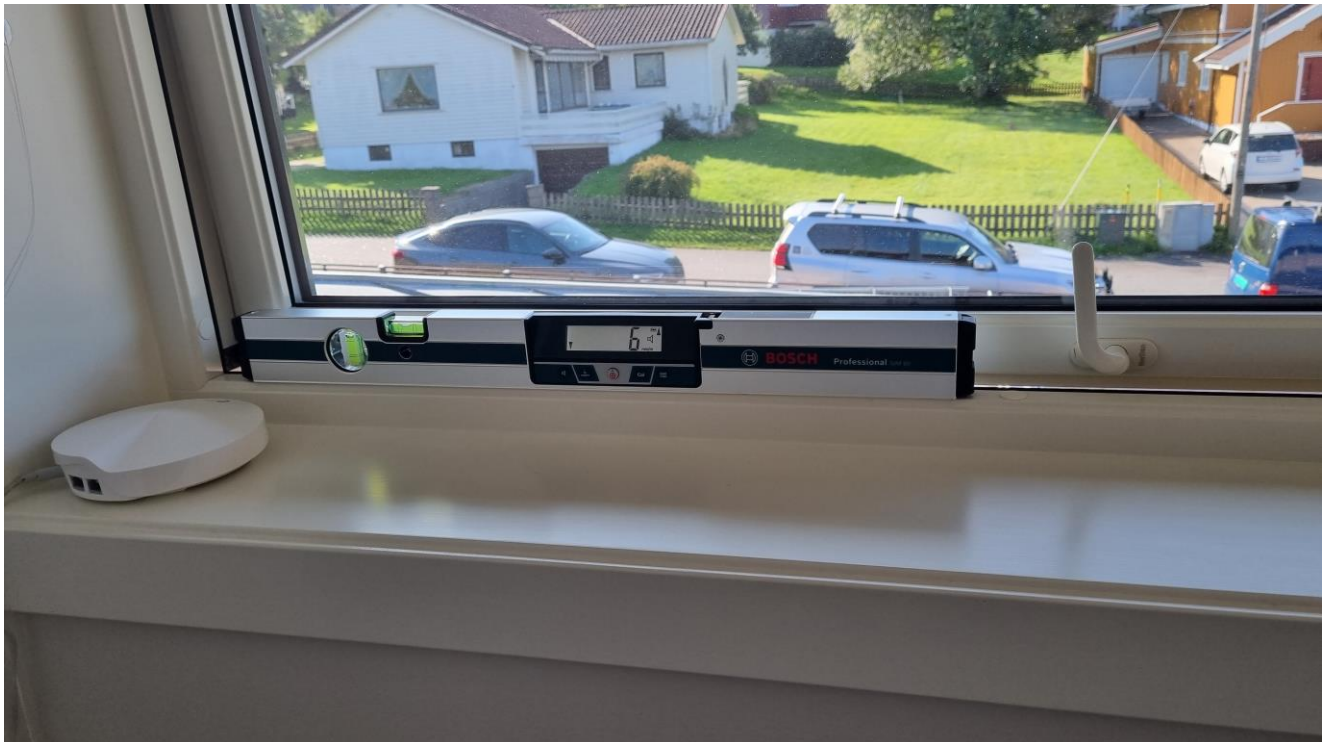
Vinduer i 2. etasje mot Framsvei har alle en helling mot sjøen. Hellingen er litt varierende, men på dette bildet tilsvarer hellingen 6 mm/m. Vinduene må justeres.

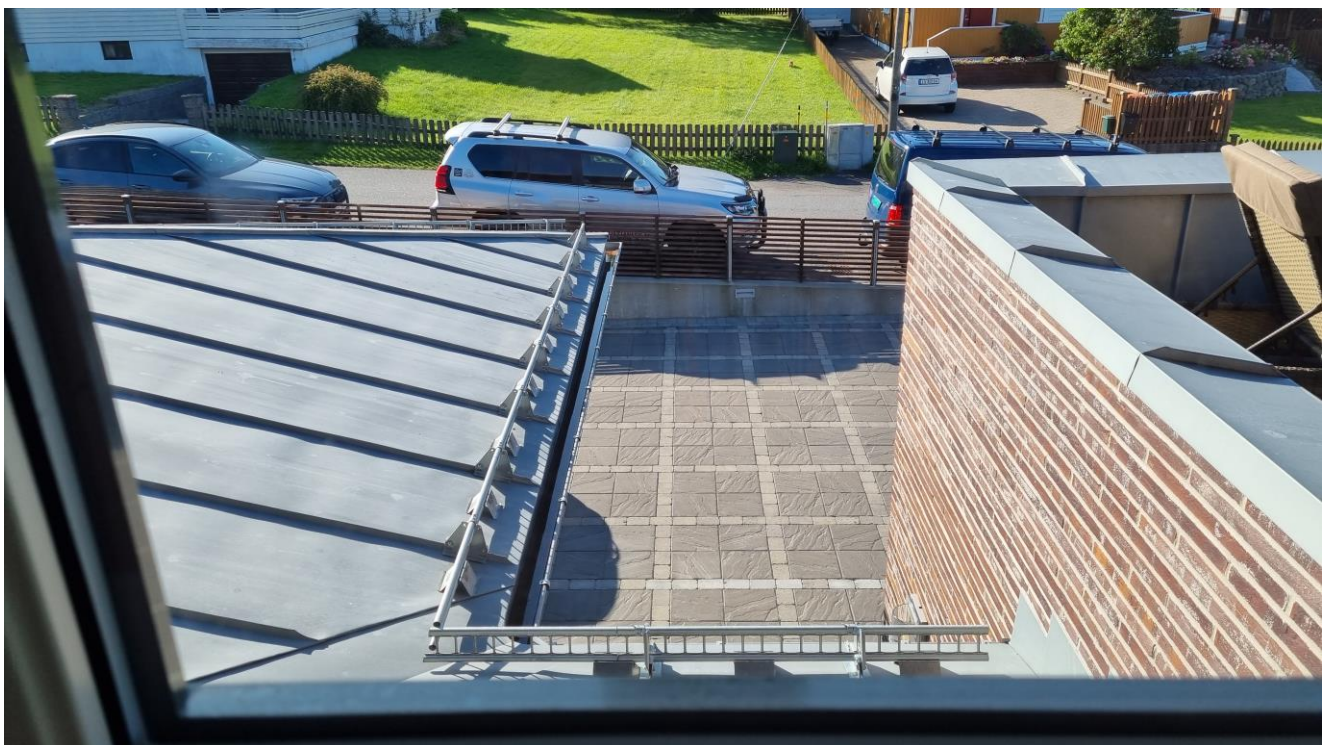
Takrenner på garasjen har nedløp på øvre side av boligen. Her står det en del vann i takrennen og dette skyldes mest sannsynlig at hele boligen heller mot sjøsiden.

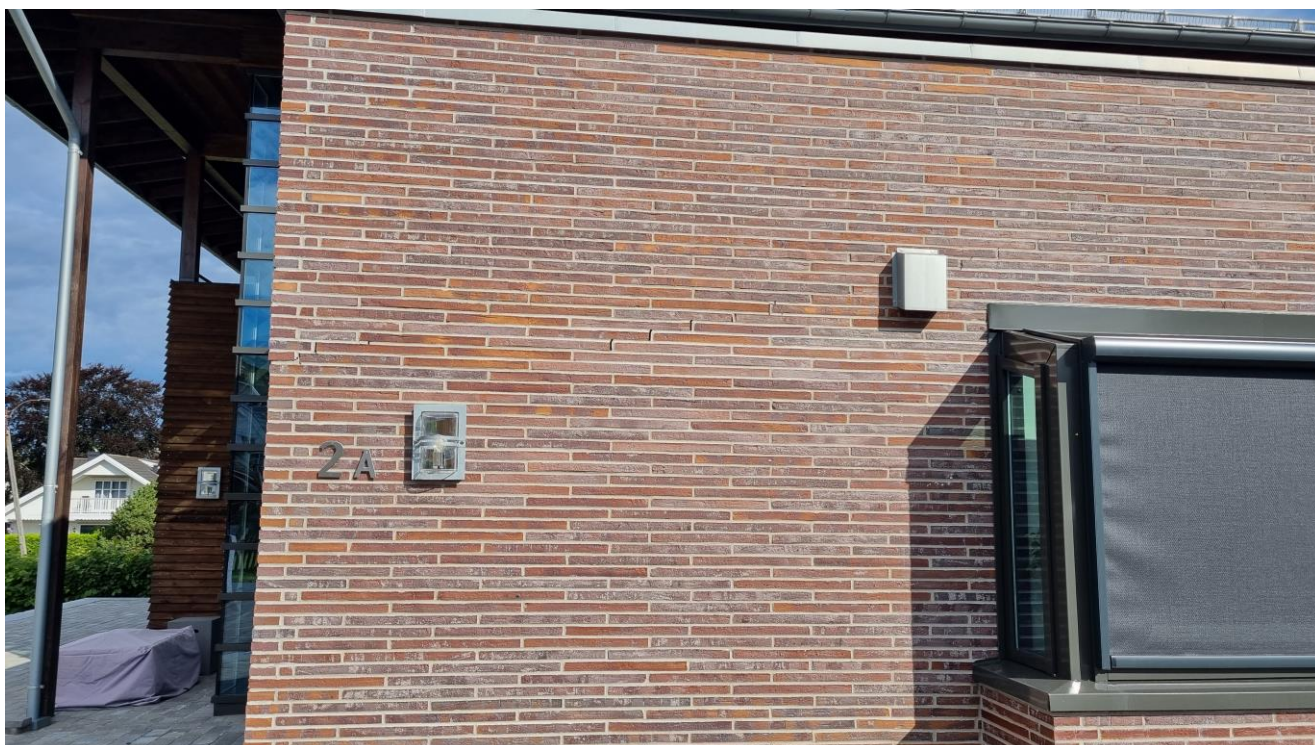
På mursteinfblending mot Framsvei har det oppstått en sprek / forskyvning. Dette er nevnt i tilstandsrapporten.

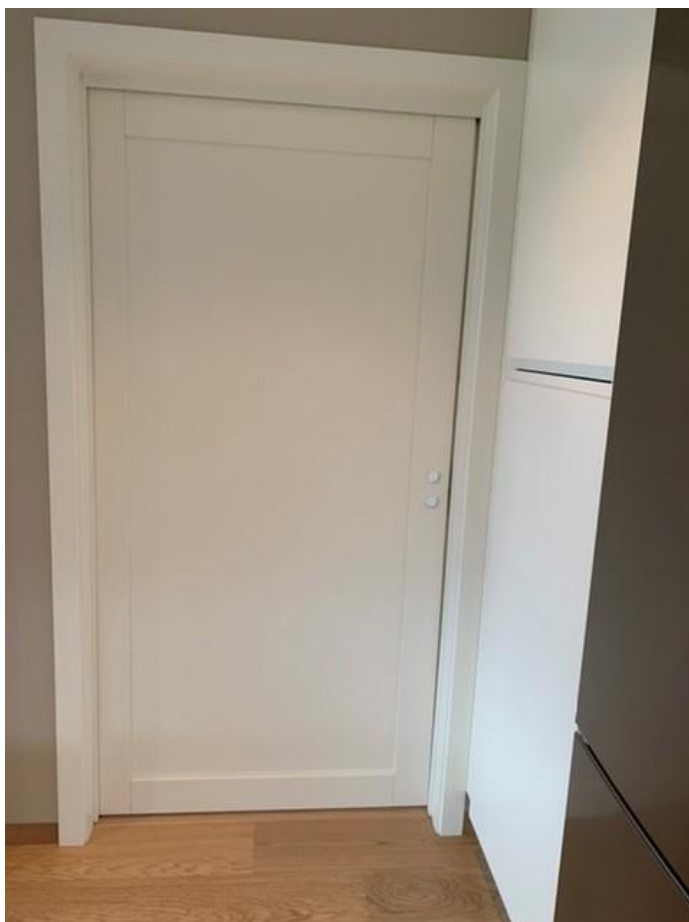
Bildet viser at det er behov for justering av innvendige dører også.

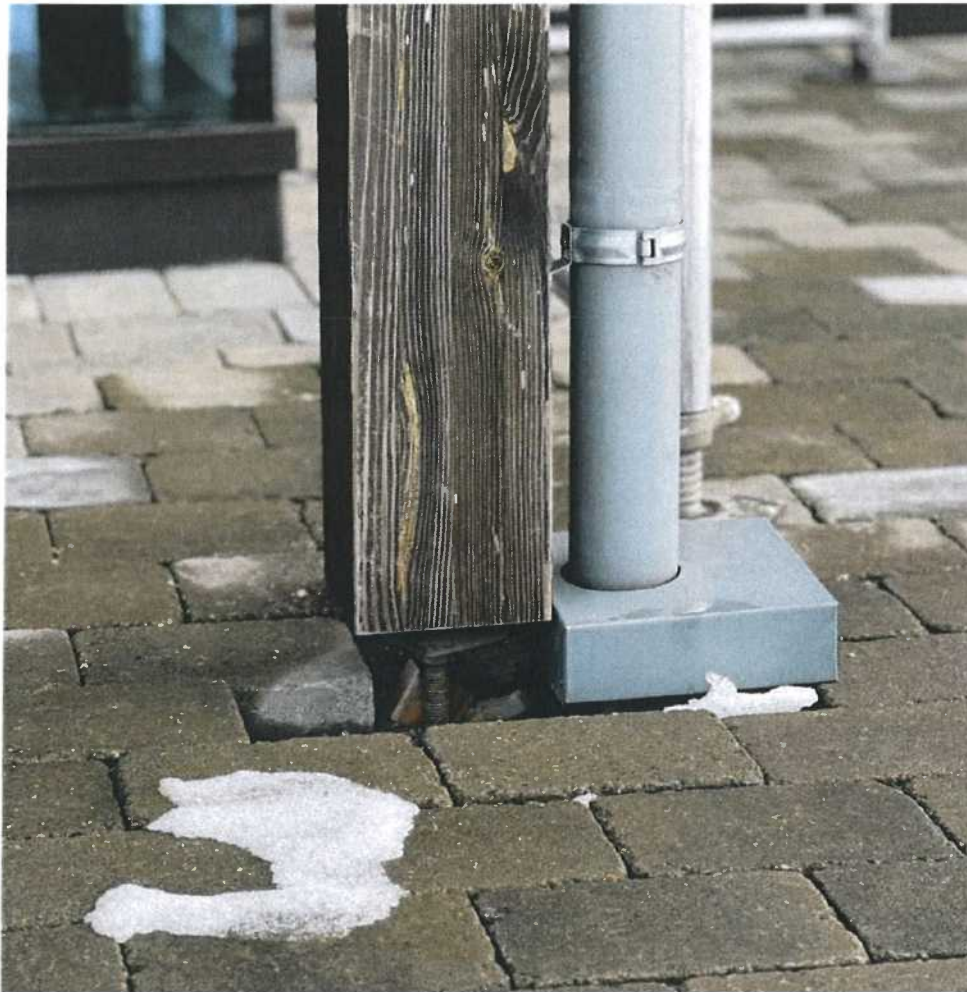
Figur 6, Foto fra befaring 19.2.2024 som større setninger i grunnen enn søylefundament

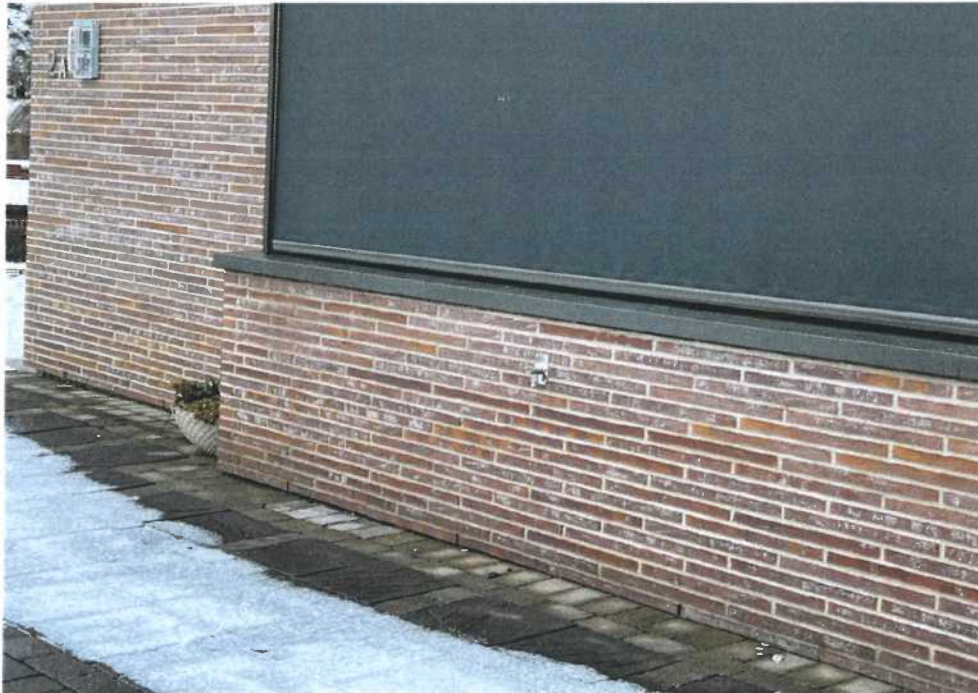
Figur 7, Foto fra befaring 19.2.2024 som større setninger i grunnen enn mursteinsfasade på bygg

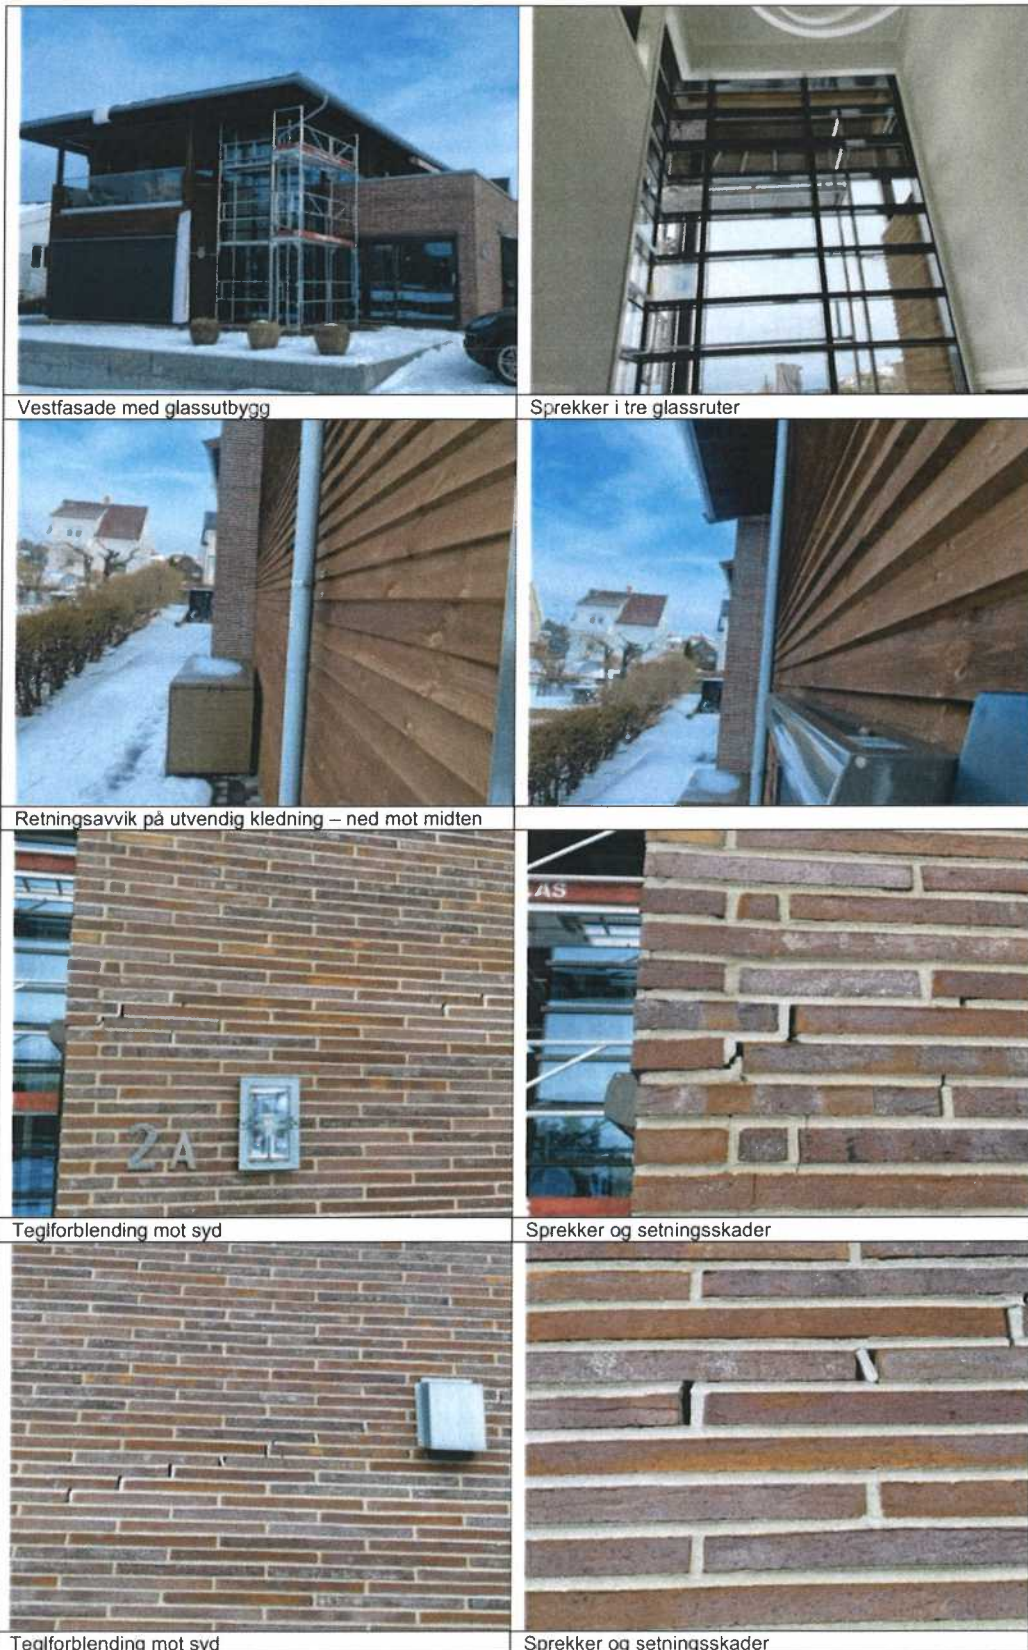
<p>Vertikale sprekker i yttervegger</p>

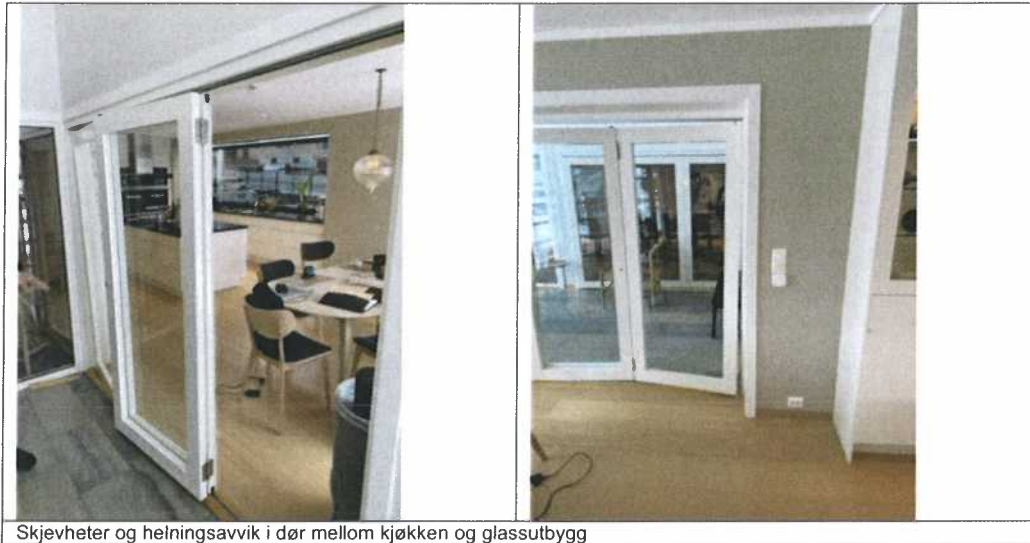
Skjevheter og helningsavvik i dør mellom kjøkken og glassutbygg

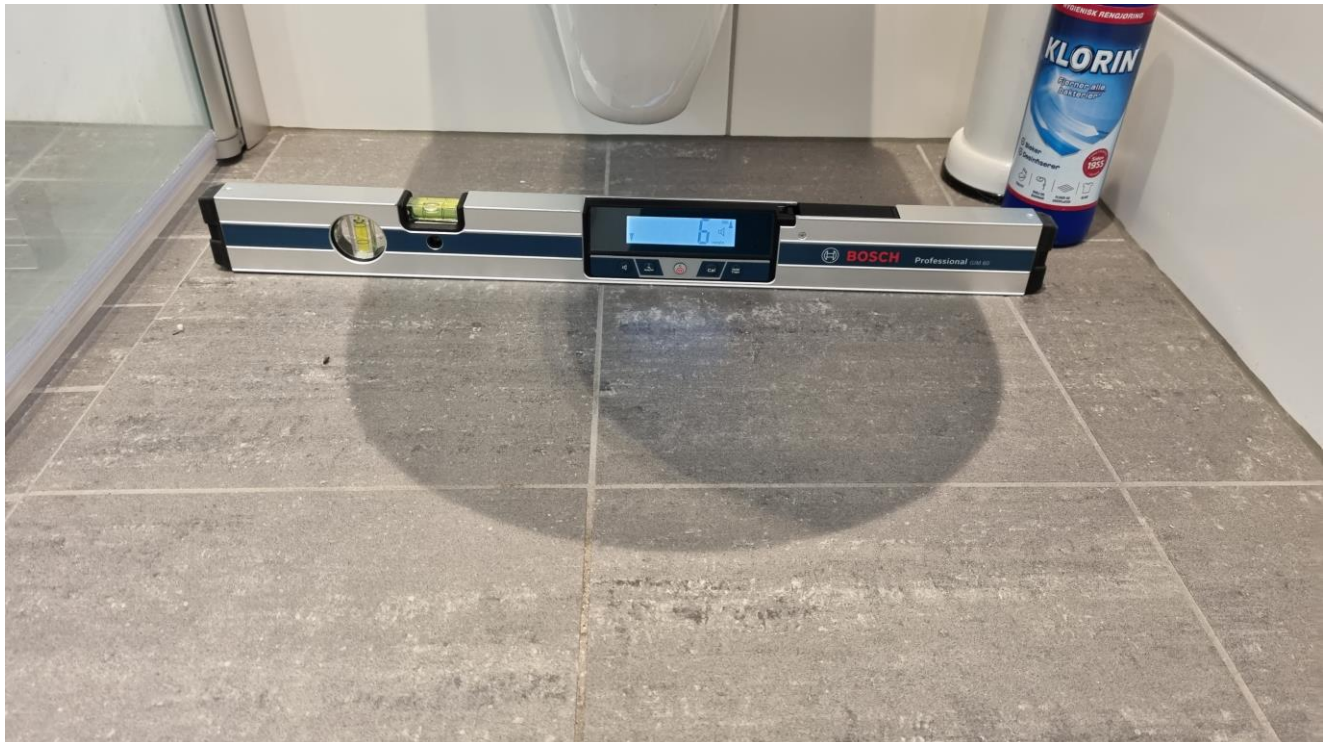
Som bildet viser er det er fall fra dusj mot yttervegg under toalettet som tilsvarer 6 mm/m.

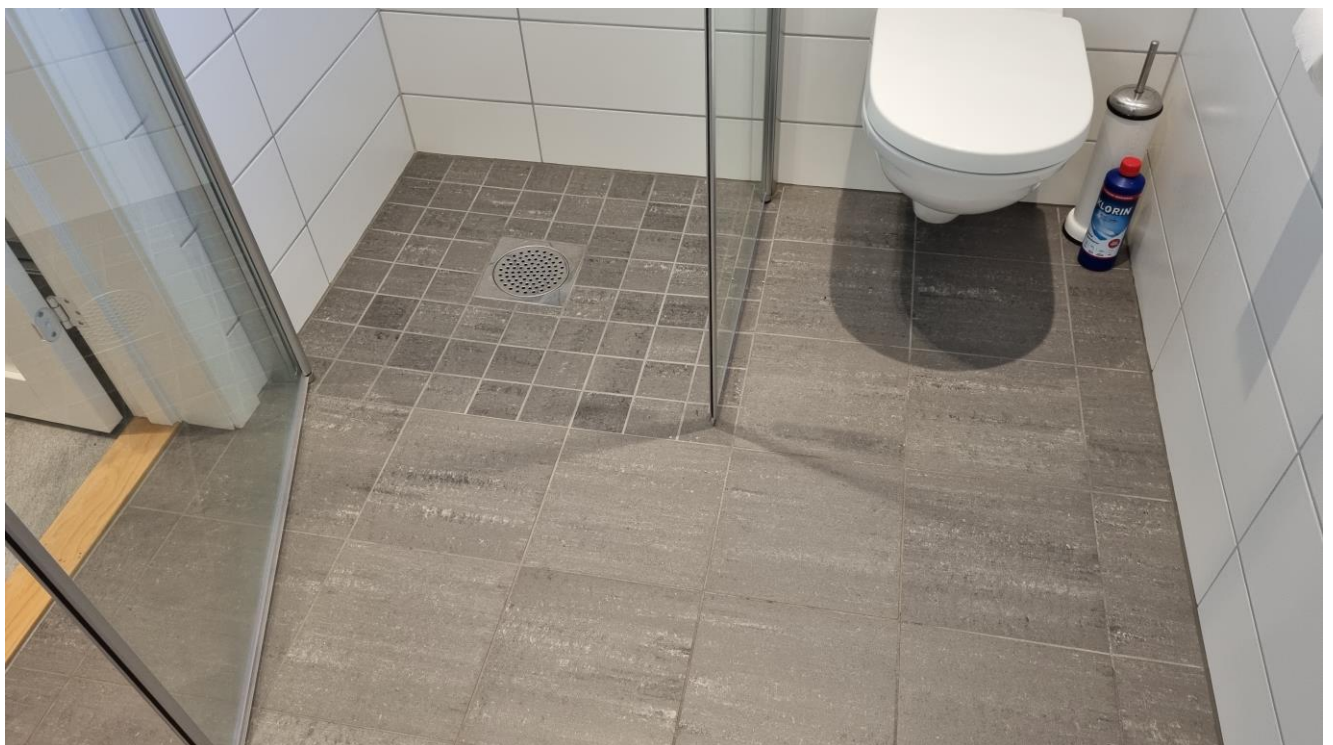
Oversiktsbilde som viser dusjhjørne og toalett. Ved dusjing blir vann stående langs ytterveggen til høyre for toalettet. Det må etableres riktig fall på hele badegulvet.
