# Kongsvikveien 15

# Tilstandsrapport

levert av Anticimex AS

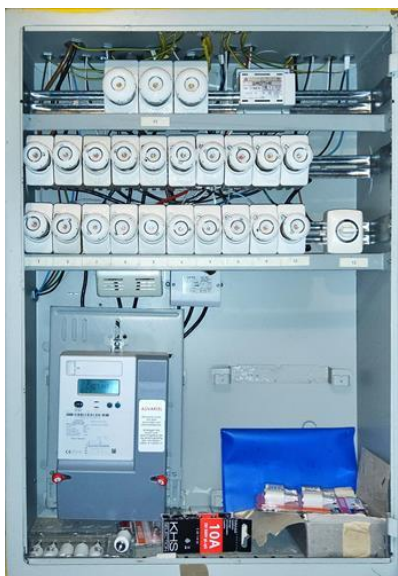
*Forenklet vurdering av det elektriske anlegget -  
[Sikringskap]*

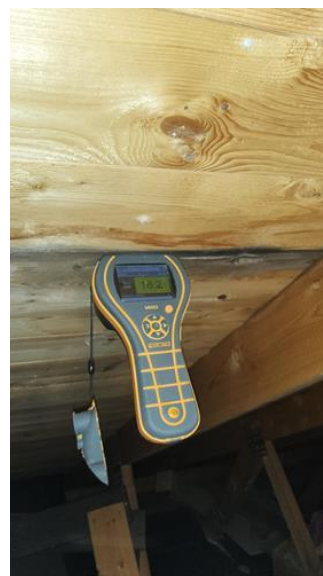
**TG 2**      Overflater vegger/undertak      Misfarging observeres stedvis på taktro. Det ble målt forhøyet trefuktighet i taktro ved takgjennomføring (piggmåling: 18,2 vektprosent). Ukjent om forholdet fortsatt er i utvikling. Forholdet bør holdes under oppsikt.

*Overflater vegger/undertak - [Misfaring i taktro med  
fuktmåling]*

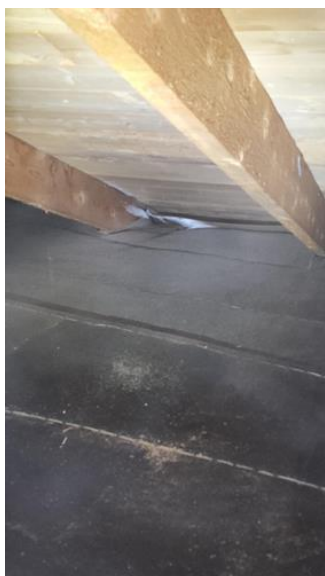
*Overflater vegger/undertak - [Is-kondensmerker på  
kaldtloft]*

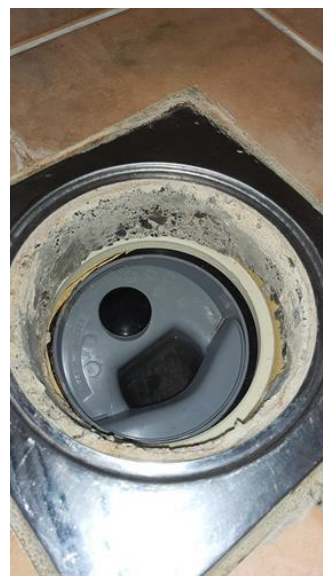
*Helhetsvurdering - [Sluk bad 1. etasje]*

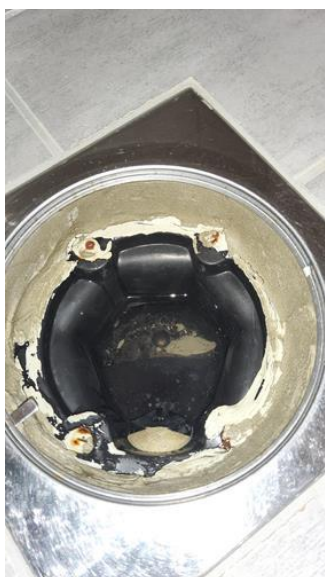
| | Avløpsrør (ink. sluk) | Det observeres rustproblematikk på skruene i klemringen, noe som tyder på at det er brukt feil type skruer. Forholdet øker risiko for lekkasje/utettheter i sluket. Ytterligere undersøkelser anbefales slik at tilstanden kan kartlegges og nødvendige tiltak kan iverksettes.<br><br>Selv om det er gjort oppgraderinger på våtrommet, er sluket ikke skiftet. Erfaringsmessig er dette en løsning som medfører økt fare for lekkasje/utettheter rundt sluket. TG2 er valgt for å belyse risiko, selv om synlige skader ikke er observert. |

*Avløpsrør (ink. sluk) - [Sluk bad underetasje]*

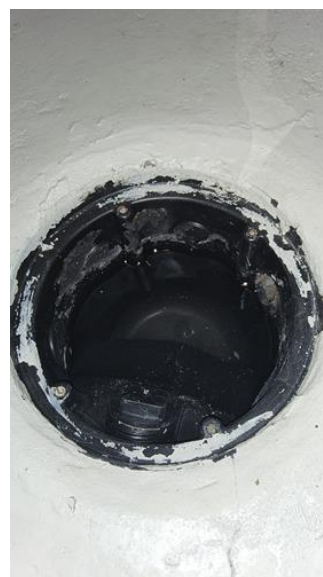
*Helhetsvurdering - [Sluk vaskerom]*

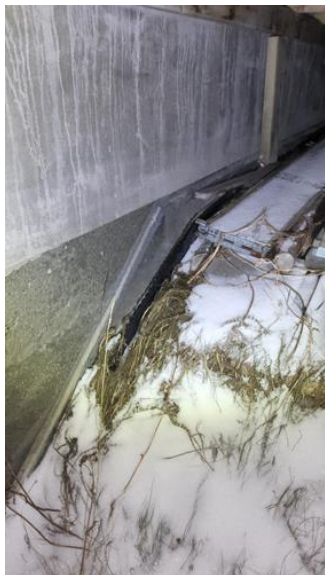
*Helhetsvurdering - [Løs fuktsperre under terrasse]*

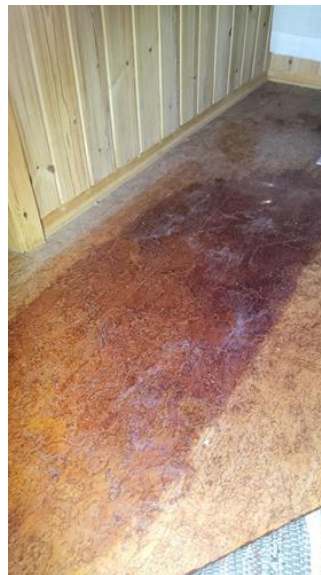
| <b>TG 2</b> | Overflater gulv | <p>Gulvets overflatemateriale har enkelte synlige skader. Eksakt årsak er ukjent. Tiltak kan iverksettes ved behov.</p> <p>Gulvets overflatemateriale er stedvis misfarget i gang. Eksakt årsak er ukjent men kombinasjon av høy gulvvarme og lagret inventar vurderes som sannsynlig medvirkende årsak. Forholdet vurderes til å være av estetisk karakter.</p> <p>Det registreres moderate tegn til bomlyd (tegn til hulrom) under enkelte gulvfliser i entré. Eksakt årsak er ikke kjent. Tiltak vurderes ikke til å være nødvendig, men forholdet bør holdes under oppsikt.</p> |

*Overflater gulv - [Misfarging i belegg i gang]*
