Tilstandsrapport

Enebolig

Laukvikosen 13, 8315 LAUKVIK

gnr. 66, bnr. 52

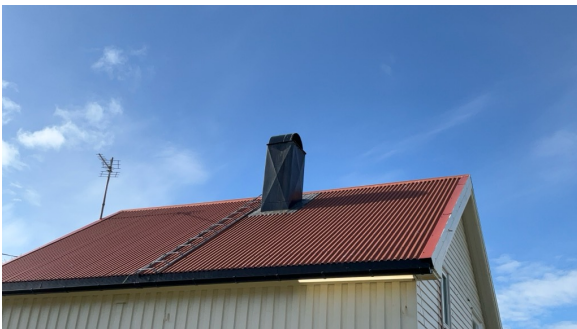
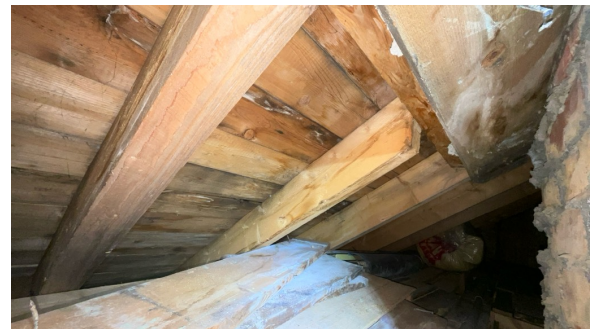
Sees en del rust. Kontrollert fra bakkenivå. Det observeres fuktmerker rundt pipeløp i kaldloft.

Dersom tiltak ikke utføres, kan rusten utvikle seg og føre til lekkasjer eller skade på pipen og omkringliggende konstruksjoner. Fuktmerker rundt pipeløp på kaldloft indikerer økt risiko for vanninntrenging.

Fuktmerker rundt pipeløp på kaldloft kan indikere tidligere eller pågående utetthet ved pipe/pipebeslag. Nærmere kontroll fra taknivå anbefales.

Pipebeslaget bør behandles med korrosjonshindrende middel eller eventuelt skiftes ut for å forhindre videre rustdannelse.

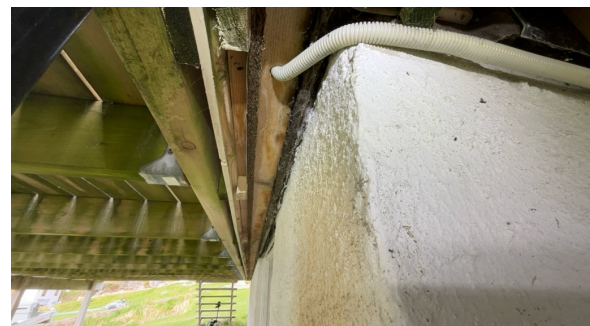
Viser lite lufting på vegg mot sør

Det bør etableres tilstrekkelig lufting i nedre kant av kledningen for å hindre fuktskader i konstruksjonen.

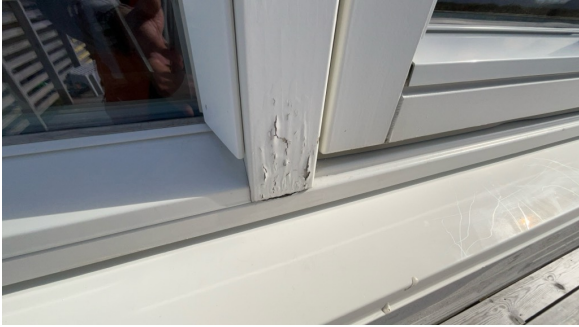
- Det er påvist avvik rundt innsetningsdetaljer.
- Det er påvist vinduer med fukt/råteskader.

Vinduer med fukt- og råteskader bør skiftes ut for å hindre videre forringelse og redusere risiko for fuktskader i tilstøtende konstruksjoner.

Avvik rundt innsetningsdetaljer bør utbedres for å sikre korrekt montering og forhindre inntrenging av fukt, som kan føre til ytterligere skader på bygningen.

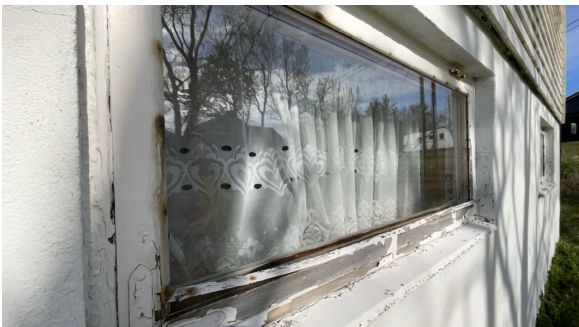
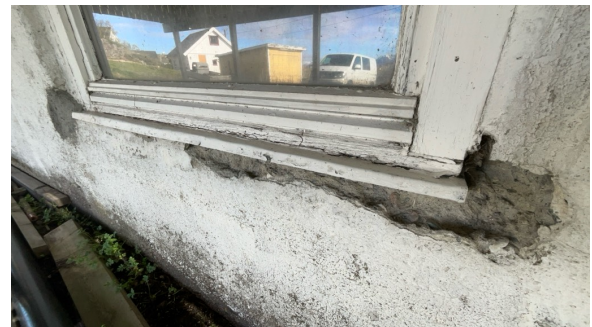
- Karmene i vinduer er slitte og det er sprekker i treverket.

Det bør utføres vedlikehold og utbedring av slitte vinduskarmer og sprekker i treverket for å hindre ytterligere forringelse, varmetap og risiko for fukt- og råteskader i omkringliggende konstruksjoner.

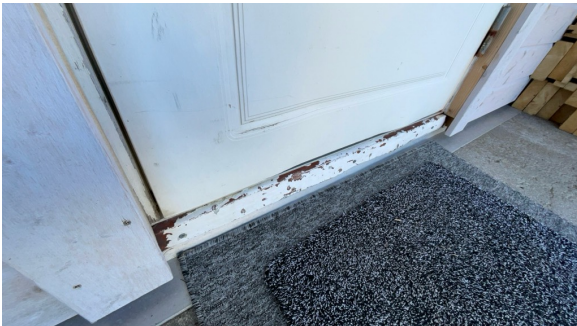
- Det er påvist dør(er) med fukt/råteskader.

Konsekvens er videre forringelse og redusere risikoen for varmetap, trekk og ytterligere skader på bygningskonstruksjonen.

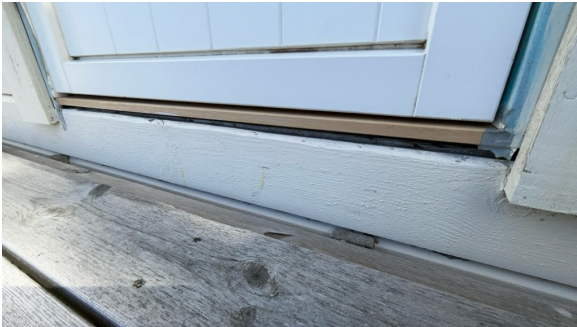
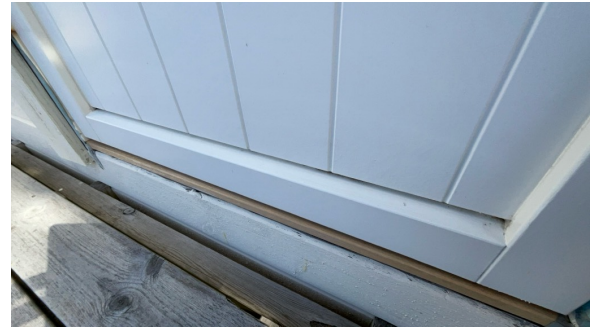
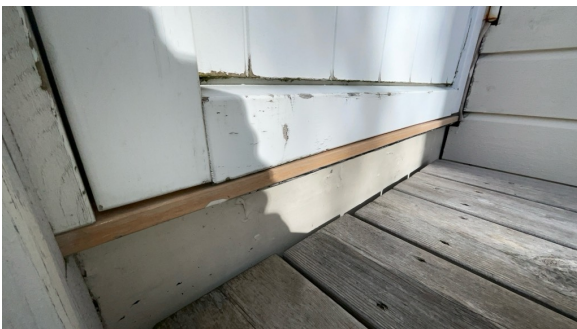
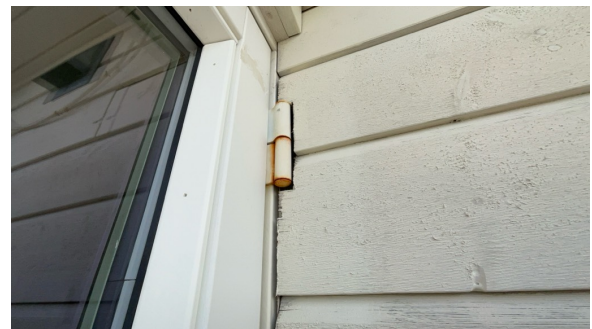
- Det er påvist avvik rundt innsettingsdetaljer.
- Det er avvik:

Det er ikke montert beslag på balkongdørene. Det er rust på hengslene. Det er begynnende fuktopptrekk i nedkant av balkongdørene utvendig.

Det bør monteres beslag på balkongdørene for å hindre fuktopptrekk og vanninntrenging i konstruksjonen. Rust på hengslene bør utbedres for å sikre funksjon og levetid.

Fuktopptrekk i nedkant av dørene bør utbedres, eventuelt ved utskifting eller reparasjon av dørbladet, for å unngå redusert levetid, dårligere isolasjonsevne og økt risiko for råte i dør og omkringliggende konstruksjon.

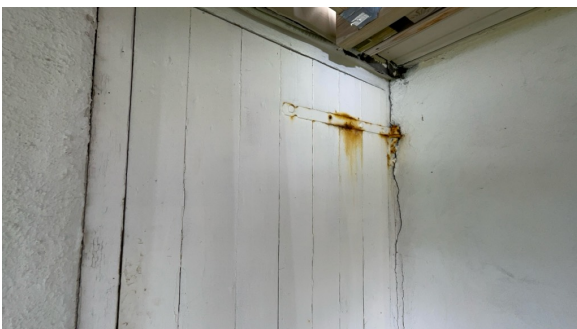
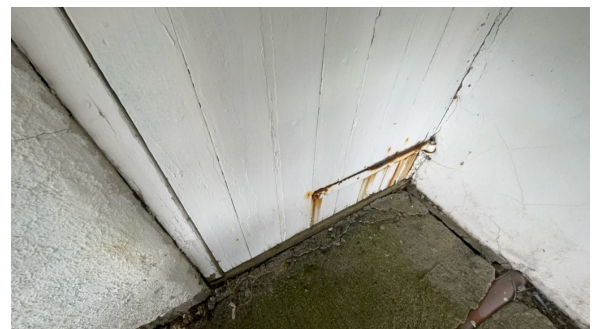
- Det er påvist utetthet/åpning mellom dørblad og dørkarm. Dvs. at kald trekk kan oppstå.
- Karmene i dører er værslitte utvendig og det er sprekker i trevirket.

Det er registrert rust på hengslene og døren fremstår som slitt.

Dersom tiltak ikke iverksettes, kan dette føre til økt energiforbruk, redusert komfort og ytterligere skade på dør og karm.

Kjellerdøren bør utbedres eller skiftes ut for å hindre varmetap, trekk og videre forringelse av materialene.

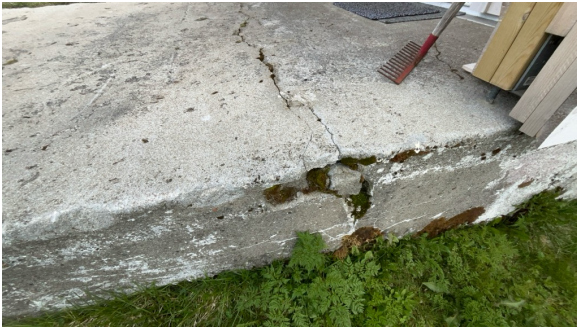
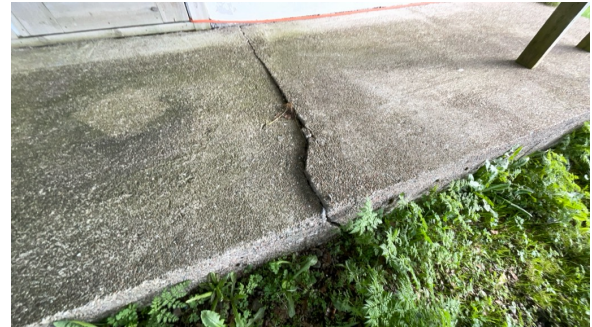
Sprekker i platen/betongen

Sprekkene i betongplaten bør utbedres for å hindre videre forringelse og redusere risikoen for vanninntrenging og frostskafer, som kan svekke bæreevnen og føre til ytterligere skader på konstruksjonen.

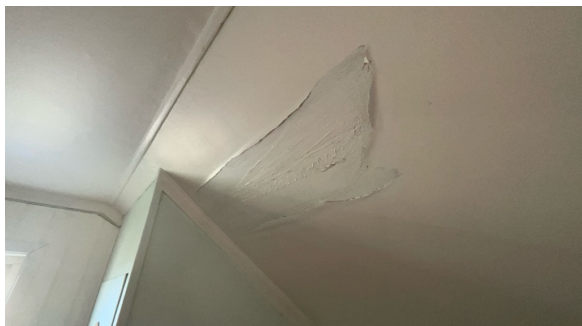
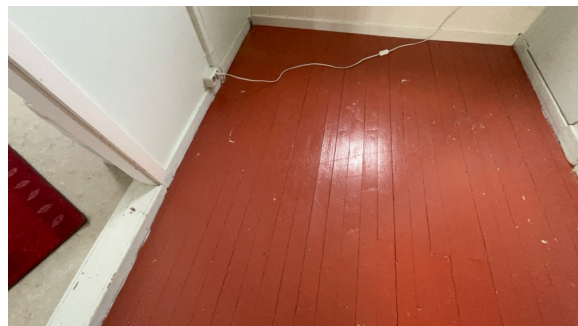
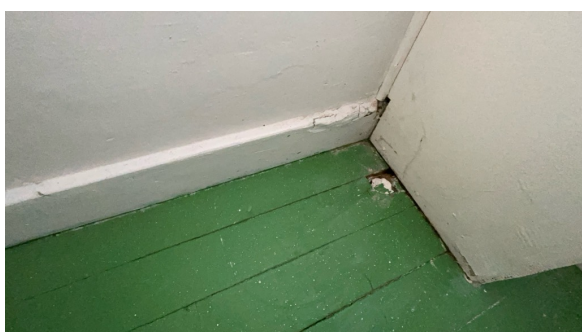
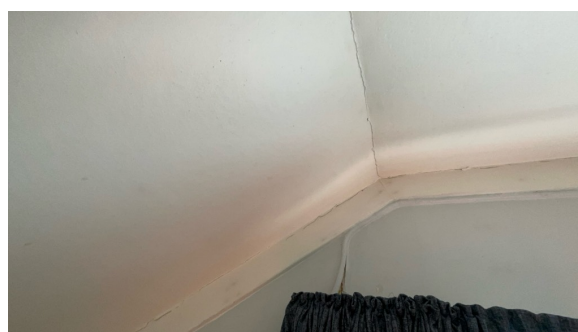
Skade himling loftsgang. Sprekker malertapp.

Himlingen i loftsgang bør utbedres, og sprekker i malertappen bør repareres for å hindre videre forringelse og opprettholde et tilfredsstillende innemiljø. Dersom tiltak ikke gjennomføres, kan skadene forverres og føre til økte vedlikeholdskostnader over tid.

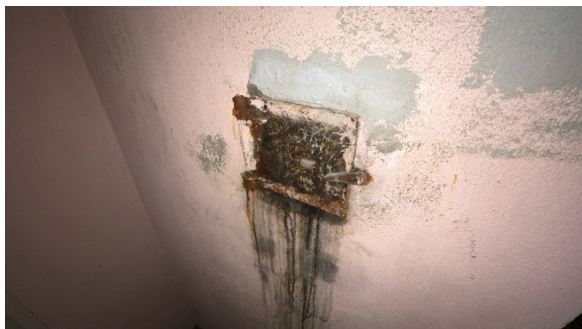
Det er registrert rust på sotluken.

Dersom rusten ikke utbedres, kan det føre til redusert tetthet og funksjon, samt økt risiko for ytterligere skader og behov for hyppigere vedlikehold.

Det anbefales å utbedre rustskadene på sotluken for å sikre tilfredsstillende funksjon og forlenge levetiden.

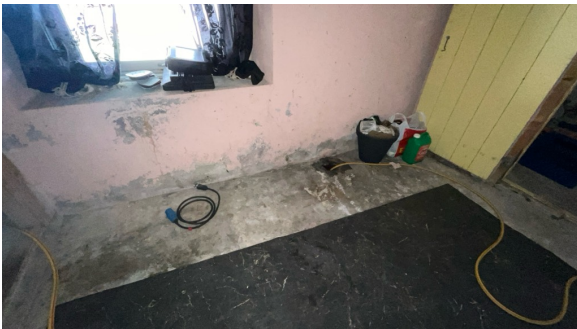
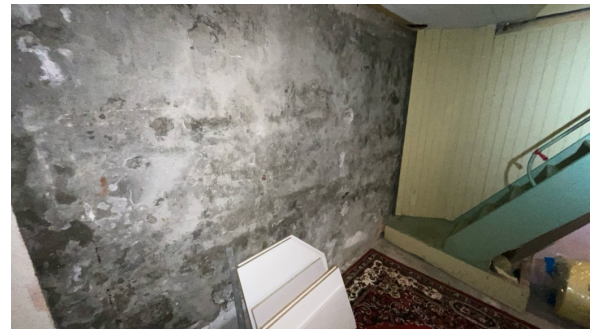
- Det er påvist indikasjoner på noe fuktgjennomtrenging inn i kjellermur.

Det bør iverksettes tiltak for å utbedre fuktgjennomtrengingen i kjellermuren, for eksempel ved å forbedre drenering og fuktsikring. Konsekvensen av manglende utbedring er økt risiko for fuktskader, muggdannelse og forringelse av konstruksjonen.

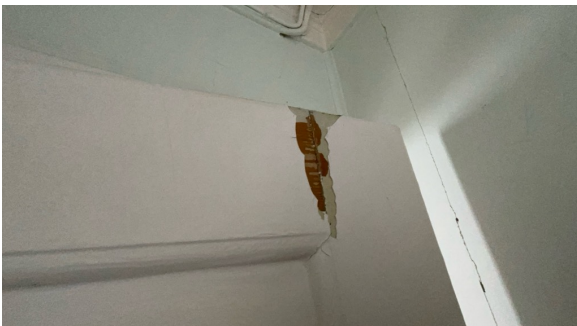
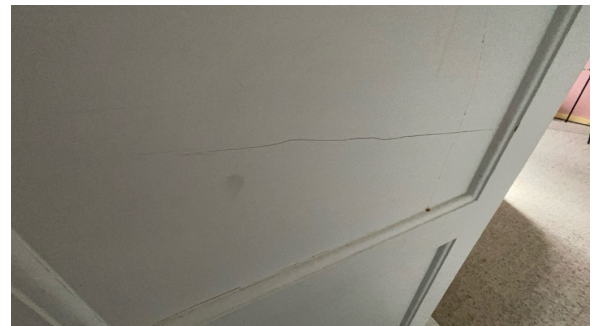
- Det er påvist avvik som tilsier at det bør foretas tiltak på enkelte dører.
- Enkelte av innvendige dører har en del slitasje.

Det bør foretas utbedring eller utskifting av dører med slitasje for å sikre funksjon og estetikk.

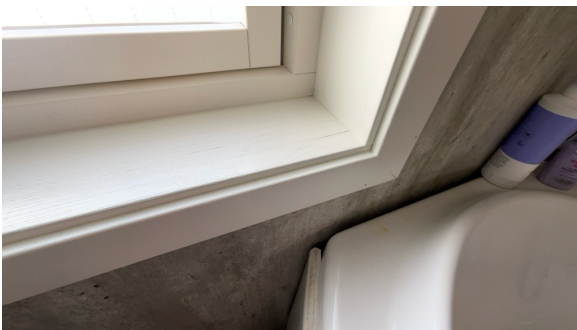
- Det er vindu/dør med ikke fuktbestandige materialer i våtsonen (ved vask, dusj, badekar, osv.), løsningen eller byggematerialet er uegnet.

- Uegnede materialer må fuktbeskyttes/utskiftes.

Det bør iverksettes tiltak for å beskytte eller skifte ut uegnede materialer i våtsonen, for å redusere risikoen for fuktskader, råte og soppdannelse. Manglende tiltak kan føre til redusert levetid på konstruksjonen og økte vedlikeholdskostnader.
