Nyvollveien 2

Tilstandsrapport

Befaringsdato: 09.06.2026

Rapportdato: 10.06.2026

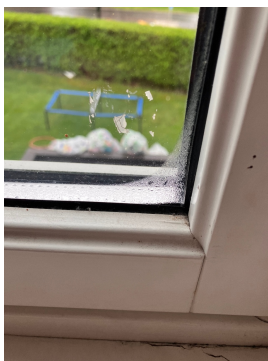
Det er på befaring påvist kondens på innvendig glass på vinduer i 2. etg. Dette er mest sannsynlig pga. at det på daværende tidspunkt ble tørket en del klær inne i tillegg til at avtrekksviften i boligen var defekt.

Kondens innvendig glass

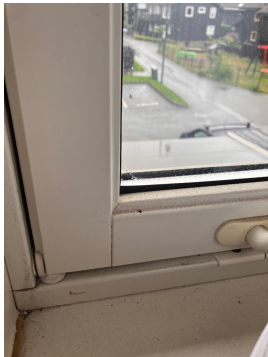
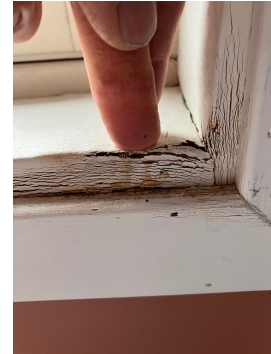
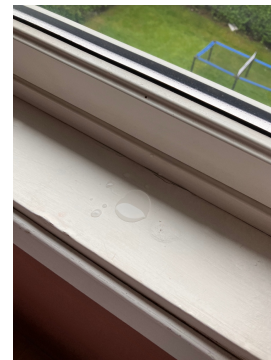
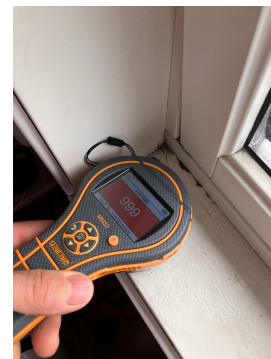
TG 3 Vindu soverom 2. etg

Vindu på soverom ut mot hage i 2. etg bærer preg av fuktskader. Det ble målt store verdier fukt i innvendig foring i tillegg til synlig vannansamling på foringen. Foringen bærer preg av kontinuerlig tilkomst av fukt. Det er opplyst av eier om at dette skal utbedres før salg.

- Det er påvist store skader på vinduer.
- Det er påvist pågående fuktskader i vindusforinger.

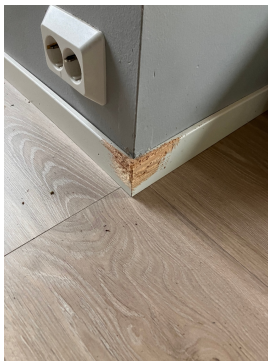
- Det er påvist riss/sprekker i overflater.
- Overflater har en del slitasjegrad utover det en kan forvente.

Skade på list ved kjøkken

- Det anbefales å følge med på utviklingen og utbedre ved behov, samt vurdere nærmere undersøkelser dersom sprekken øker.
- Det anbefales å vedlikeholde, reparere eller fornye overflater etter behov.

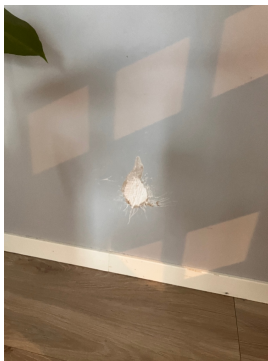
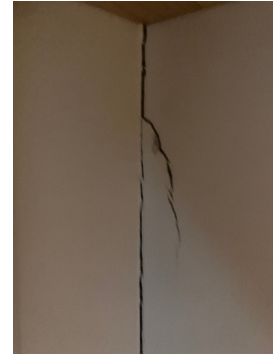
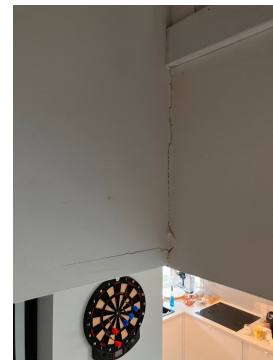
Riss i trappekavel.

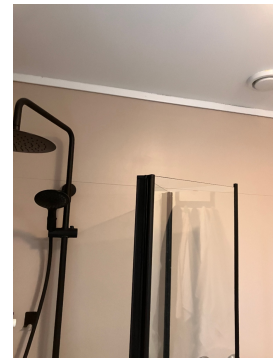
2. ETASJE > BAD

- Det er vindu/dør med ikke fuktbestandige materialer i våtsonen (ved vask, dusj, badekar, osv.), løsningen eller byggematerialet er uegnet.

- Bruk av ikke fuktbestandige materialer i våtsonen kan føre til rask nedbrytning ved fuktpåvirkning. Dette øker risikoen for fuktskader, råte og muggdannelse, samt redusert levetid på bygningsdeler.

Tapet på vegg

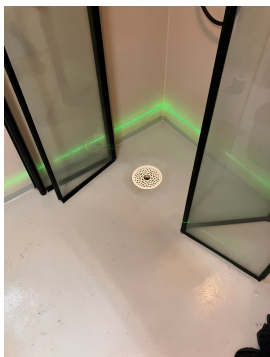
2. ETASJE > BAD

Våtromsbelegg på gulv, men dette ser ut til å være malt. Belegget har oppbrett langs vegger.

Gulv i dusjonen

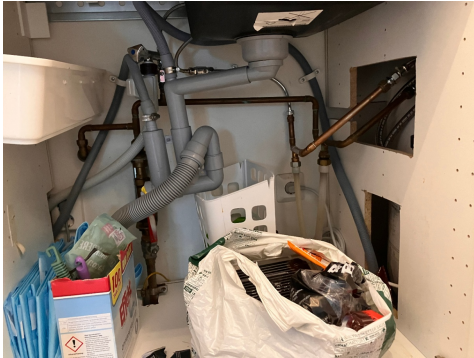
- Det er ikke montert lekkasjedeteksjon ved oppvaskmaskin/oppvaskkum utført etter 1 juli 2010.

Det er ikke montert lekkasjedetektor på kjøkken

- Det anbefales å installere lekkasjedeteksjon eller lekkasjestopper i henhold til gjeldende krav for å redusere risikoen for vannskader og sikre en forskriftsmessig løsning.

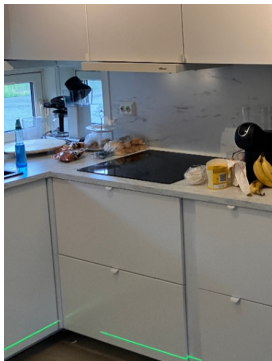
1. ETASJE > STUE/KJØKKEN

Det er ikke montert komfyrvakt

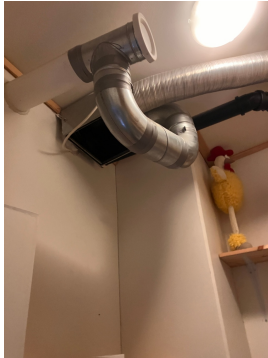
Avviket settes til TG3 da det er ytterst nødvendig med avtrekksvifte i bolig for et sunt inneklime. Når ny avtrekksvifte er montert vil TG3 bli satt til TG1.

Defekt avtrekksvifte

Kostnadsestimat: Under 20 000
