Nabolagsprofil

Jørgen Ringstads vei 18 - Nabolaget Tangen/Merket - vurdert av 67 lokalkjente

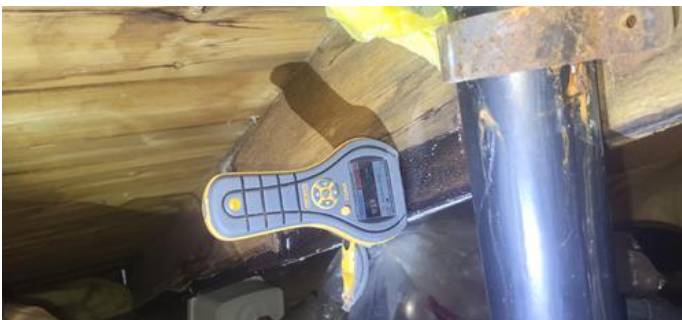
TG 3	Overflater vegger/undertak	<p>Det registreres stedvise fukt skjolder/ - merker i undertaket. Det er påvist pågående lekkasje, vann og soppdannelse i undertak og takbjelke ved tagjennomføring. Det er i tillegg høy risiko for skader i konstruksjonen. Ytterligere undersøkelser for å fastlegge årsak, skadeomfang og aktuelle tiltak bør påregnes. Sjablongmessig prisanslag: kr 10 000 - 100 000</p>

Loft - uinnredet / råloft - [Lekkasje på loftet]

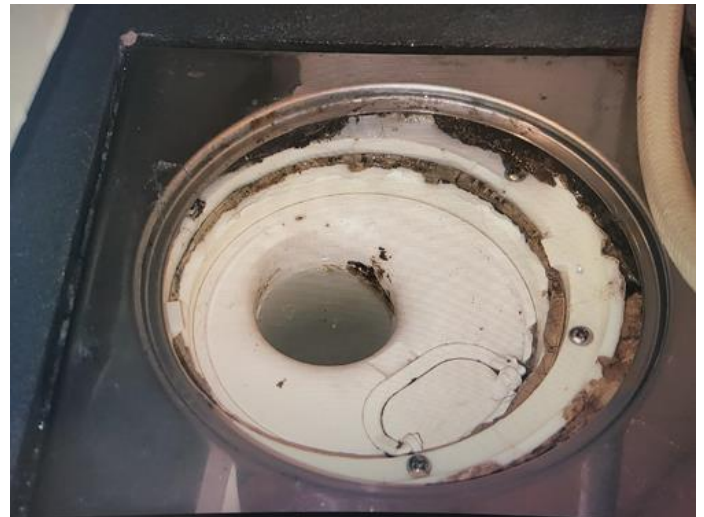
TG 2	Overflater vegger	Sprekt flis ved/på innebygget toalettsisterner. Bakenforliggende skader kan ikke utelukkes. Ytterligere undersøkelser og tiltak bør påregnes.
	Overflater gulv	Flisfuger rundt sluket mangler. Eksakt årsak er ikke kjent. Flisfuger bør fornyes.
	Fallforhold (gulv)	Lokalfall i dusjsonen er mindre enn hva som ideelt anbefales. Det ble målt på tilfeldig sted og målingen viste et fallforhold på 10 mm. Fallet er mindre enn 1:50 i en avstand på 80 cm. Nivåforskjell fra døråpning på topp overflate gulv og til hovedsluk er mindre enn hva som ideelt anbefales, ble på tilfeldig sted målt til ca. 15 mm. Det er registrert en oppkant ved terskel på ca. 50 mm, men det kan ikke verifiseres om membranen har en tilsvarende oppkant bak terskellisten. Lekkasjesikkerheten kan derfor ikke verifiseres.

Våtrom - [Sluk på badetrommet]
