Egenerklæring

Rolsdorps veg 11, 2414 ELVERUM

06 Feb 2026

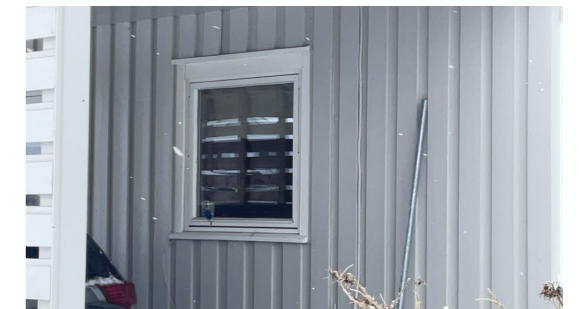
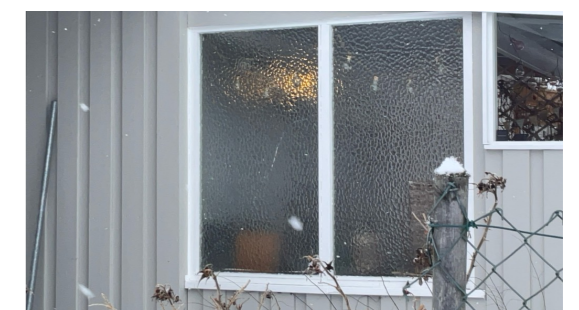
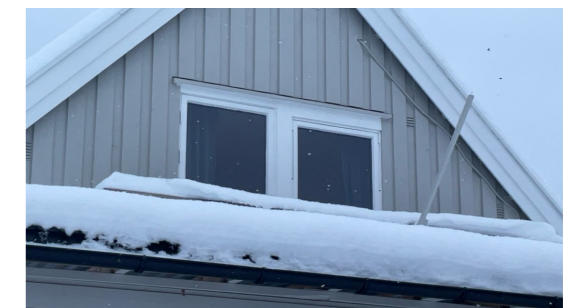
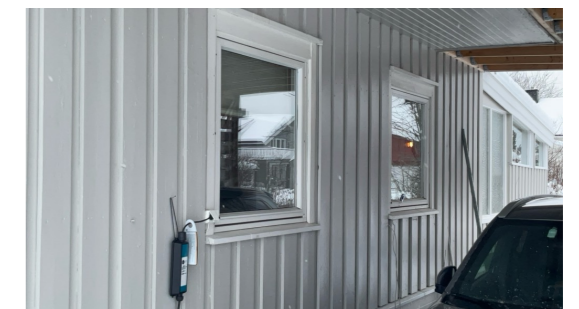
- Kondensering på enkelte glass har medført fuktskader i treverk som kan medføre utskiftningsbehov av enkelte vinduer.
- Vinduer med punkterte/sprukne glass må påregnes skiftes ut, enten hele vinduet eller kun selve glassene.
- Tiltak:

Forholdene bør vedlikeholdes/holdes under oppsikt. Kondensering gjelder i hovedsak på kjellervinduer. Sprekk i glass i vindu på veranda.

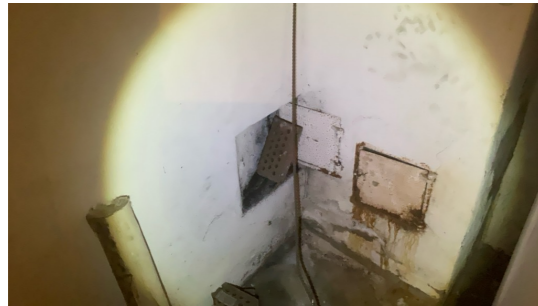
Bek-lekkasje under feieluke kan tyde på at det bør fjernes aske etter feiing.

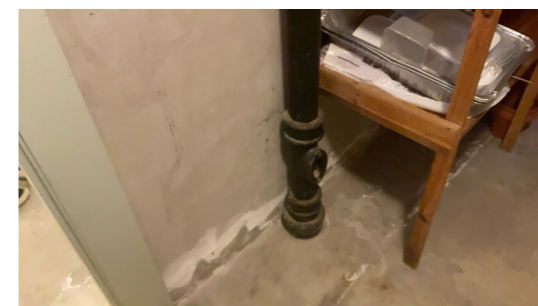
Det er avløpsrør av plast. Støpejernsrør fra kjeller og ut til kommunalt nett.

Støpejern.

- Det er ikke behov for utbedringstiltak siden anlegget fungerer i dag, men ut ifra alder kan skader plutselig oppstå på eldre anlegg.

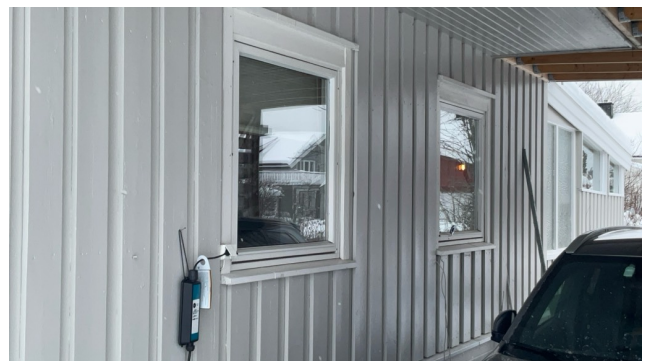
- Kondensering på enkelte glass har medført fuktskader i treverk som kan medføre utskiftningsbehov av enkelte vinduer.
- Vinduer med punkterte/sprukne glass må påregnes skiftes ut, enten hele vinduet eller kun selve glassene.
- Tiltak:

Forholdene bør vedlikeholdes/holdes under oppsikt. Kondensering gjelder i hovedsak på kjellervinduer. Sprekk i glass i vindu på veranda.

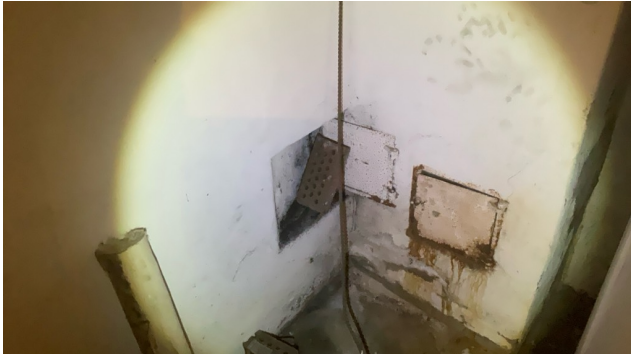
Bek-lekkasje under feieluke kan tyde på at det bør fjernes aske etter feiing.

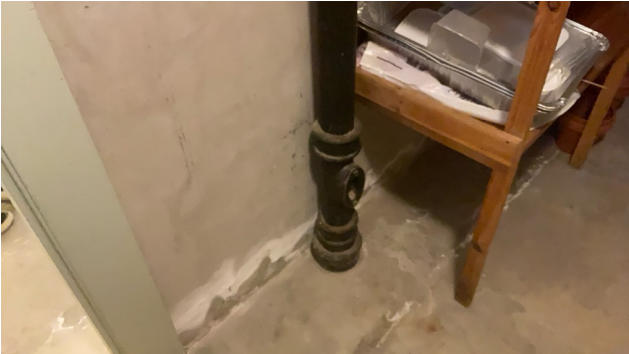
Det er avløpsrør av plast. Støpejernsrør fra kjeller og ut til kommunalt nett.

Støpejern.

- Det er ikke behov for utbedringstiltak siden anlegget fungerer i dag, men ut ifra alder kan skader plutselig oppstå på eldre anlegg.
