Overlege Kindts gate 10

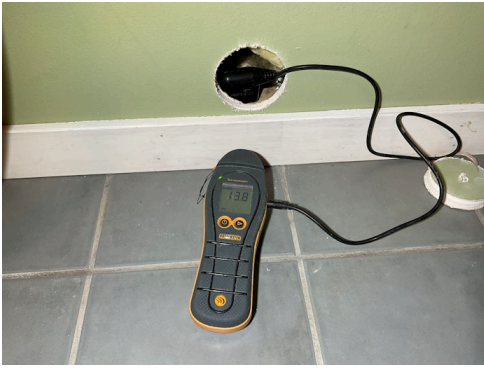
Det er utført hulltaking av påforet konstruksjon under vindu på ett av soverommene i kjelleren. Det registreres saltutsalg på grunnmur via utført hulltaking. Ved bruk av fuktmåler i påforet trekonstruksjon registreres ingen fuktverdier av bekymring.

Rom i underetasjen er helt igjennkledde med plateslåtte vegger og oppforede gulv. Ved tilfeldige stikktagninger med fuktsøker og visuell kontroll ble det ikke avdekket tegn til fukt eller øvrige skader i rom under terreng.

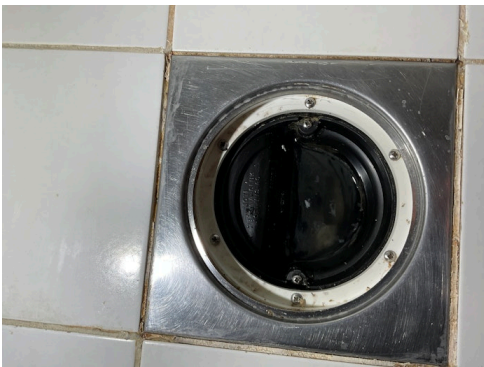
Vindu uheldig plassert i våtsone. Forholdet medfører risiko for fuktskader på vinduet og i veggkonstruksjonen. Ytterligere undersøkelser anbefales.

Det er utført med laser en kontroll av våtrommets fall mot sluk. Det er målt fra topp overflate ved dørterskel til topp overflate ved sluk. Det er registrert bra med fall og dørterskel er hevet med ca. 40mm. Lekkasjesikring er ivaretatt og høydeforskjell er over 2,5cm totalt.

Det bemerkes at dusjsonen har tett terskel slik at eventuelt lekkasjevann ikke vil ledes i sluk.

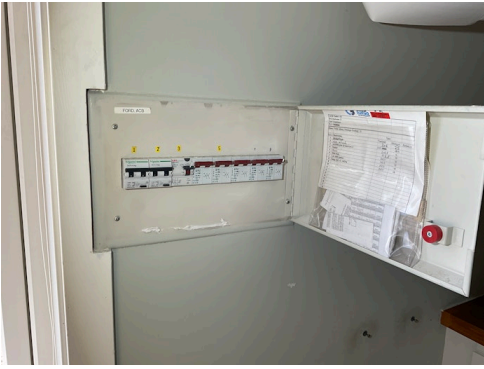
Da boligen ikke har vært kontrollert av eltilsynet siste 5 år anbefales dette på generelt grunnlag. Dette med bakgrunn i EL-sikkerhet og at takstmannen ikke innehar spesialkompetanse på EL-anlegg. Dersom EL-arbeider er utført etter 01. juli 1999 er det huseiers ansvar og oppbevare, eventuelt fremskaffe samsvarserklæring fra utførende elektriker.
