# TILSTANDSRAPPORT

Fritidsbolig

Johan Falkbergets vei 1949

20.05.2026

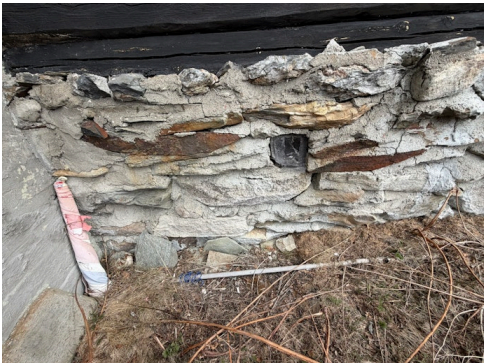
Sprekkdannelsene på grunnmuren er i samsvar med skjøtene på blokkene og har derfor en naturlig og normal slitasje med tanke på alder og bevegelser.

Sprekker i gråsteinsmuren.

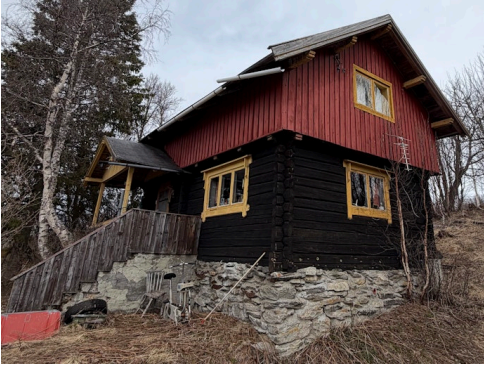
Ved visuell kontroll, kombinert med stikktagninger i kledningen fra bakkenivå registreres sprekker og slitte overflater. Som følge av dette må utvendige fasader påregnes noe hyppigere vedlikeholdsintervall i tiden som kommer.

Det registreres soltørking i form av sprekker på enkelte bord og behov for vedlikehold og utskifting av skadde bord må påregnes.

Kledningen bærer preg av alder og oppsprekking.

Tydelig manglende utvendig vedlikehold.

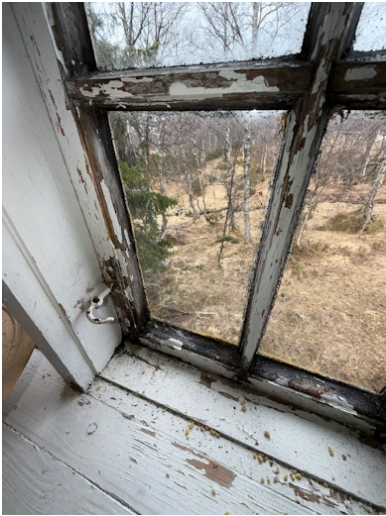
Vinduer bærer preg av stor slitasje.

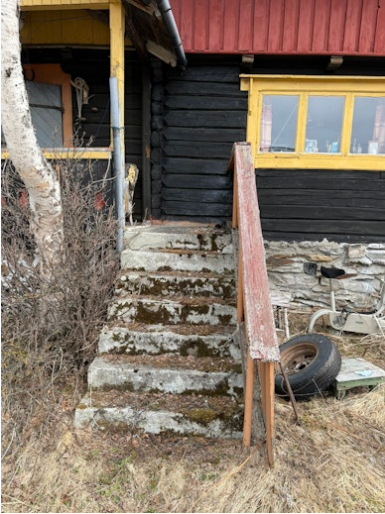
Utvendig trapp bærer preg av slitasje og manglende vedlikehold.

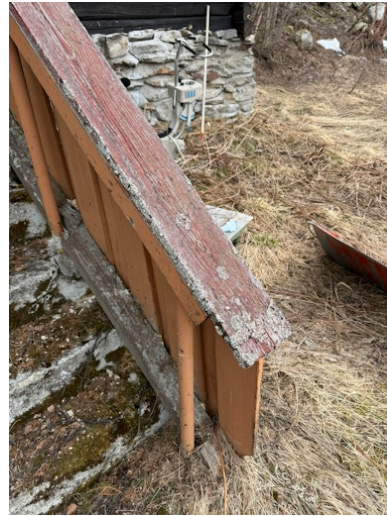
Terrasse/veranda har synlige skader, råteskader, svekkelser og slitasje både konstruksjonsmessig og på overflatene. Strakstiltak anbefales.

Råte i konstruksjonen avdekket.

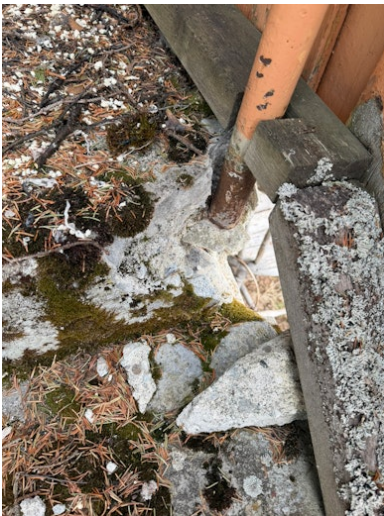
**Balkong / terrasse:** Terrasse/veranda har synlige skader, råteskader, svekkelser og slitasje både konstruksjonsmessig og på overflatene. Strakstiltak anbefales. Festepunkter for rekkverk i betongen har løsnet slik at rekkverket ikke tåler noe belastning. det medfører fare for liv og helse.

Støp rundst festepunkter for rekkverk har løsnet.

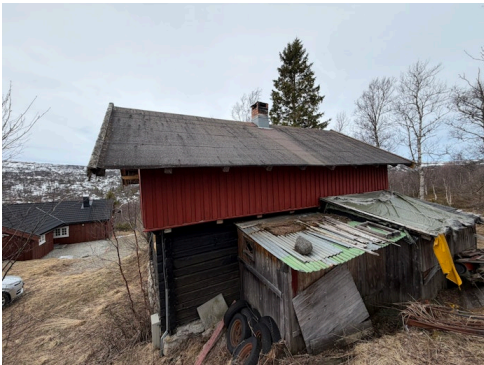
Baksiden av hovedtaket

Det registreres ingen lufting i konstruksjonen.

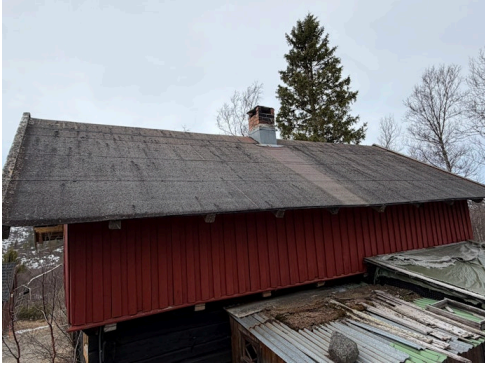
Baksiden av taket med tydelig mosedannelse.

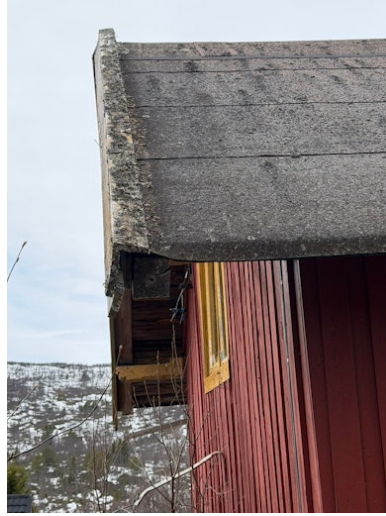
Mosedannelse på Tekking, isbord og vindskier.

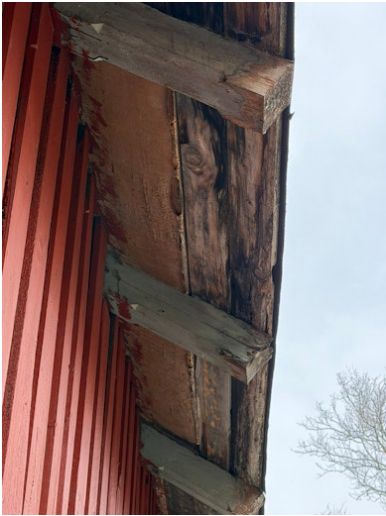
Det mangler takfotbeslag eller annen løsning som leder vannet ned i takrenner, og som sikrer mot fuktskader av undertaket.

Tegn på råte i undertak og sperrestokker.

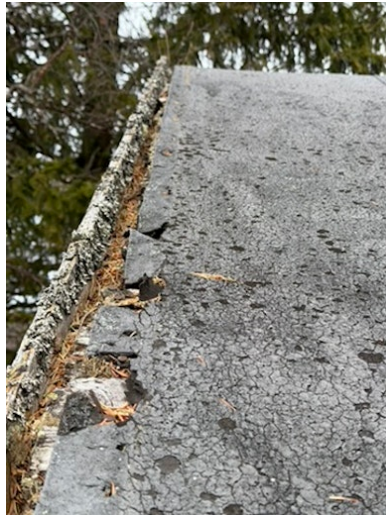
Oppsprukket og krakkelert tekking.

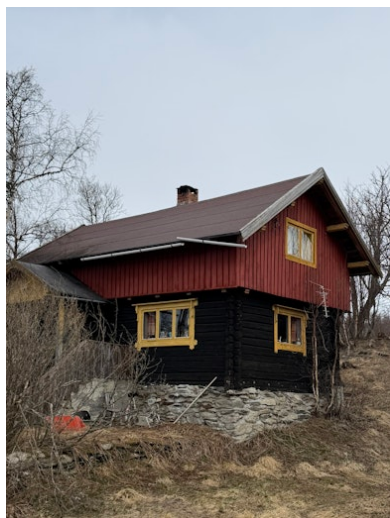
Defekt takrenne

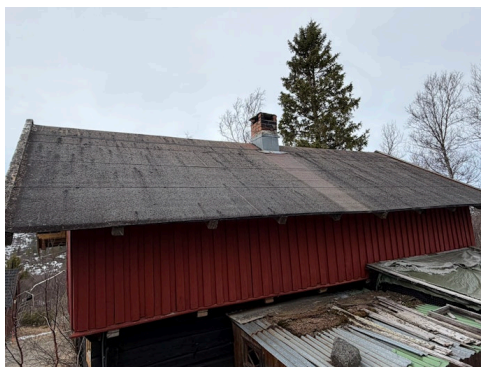
Manglende takrenner og nedløp

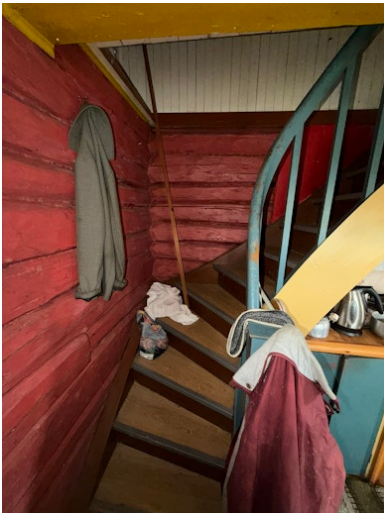
Trapp til 2. Etasje

Det bemerkes store helningsavvik i alle trinn på trappen.

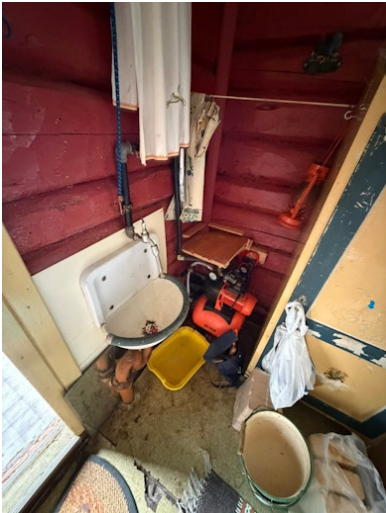
Avløpsrør av støpejern/soil fra 50/60/70-tallet har som regel en del innvendig korrosjon noe som kan forårsake treg avrenning og lettere tilstoppinger.

Vanninstallasjon i boligen.
