Østvollvegen 165

Befaringsdato: 08.04.2026

Tilstandsrapport

ENEBOLIG MED HYBEL/SOKKELLEILIGHET

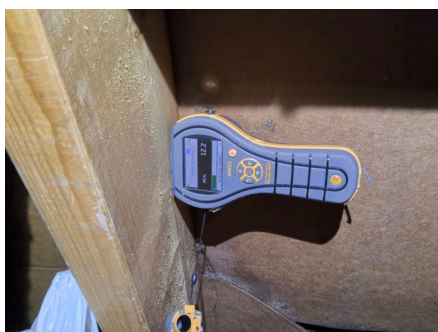
Tilgjengelige deler av takkonstruksjon er delvis inspisert fra luke i knevegg og lyst med lommelykt. Skrå, isolerte takflater defineres som risikokonstruksjon på grunn av erfaringsmessig høy skadefrekvens, spesielt med tanke på fukt- og kondensproblematikk som ofte oppstår i slike konstruksjoner. Synlig misfarging. Spor av mus registrert, ukjent omfang. Nedbøyd undertaksplate. Tilstandsgrad gitt pga. nevnte forhold.

Ved enkel fuktmåling registrerte jeg tørre verdier.

Det bør gjennomføres nærmere undersøkelser av takkonstruksjonen for å avdekke eventuelle fukt- eller kondensskader, samt omfanget av mus. Eventuelle skader eller svakheter må utbedres for å redusere risikoen for fuktskader, råte og skadedyrangrep, som kan føre til redusert levetid og økte vedlikeholdskostnader. Nedbøyd undertaksplate med åpning i plateskjøt/platefelt gir eksponering av underliggende konstruksjon og kan medføre fuktinntrengning, redusert isolasjonsevne og risiko for videre skader.

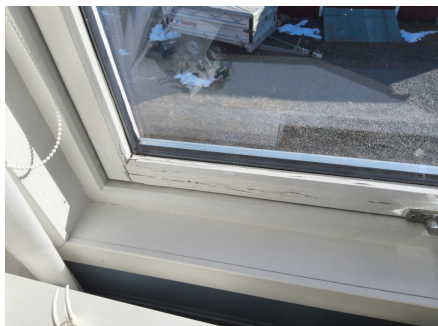
Vinduer bærer preg av slitasje behov for vedlikehold.

Det bør gjennomføres vedlikehold og eventuelt utskifting av eldre og slitte vinduer for å sikre tilfredsstillende funksjon og energieffektivitet. Kondensmerker og høy alder på enkelte vinduer medfører økt risiko for punktering av isolerglass og redusert levetid, noe som kan føre til varmetap, fuktskader og behov for hyppigere utskifting.

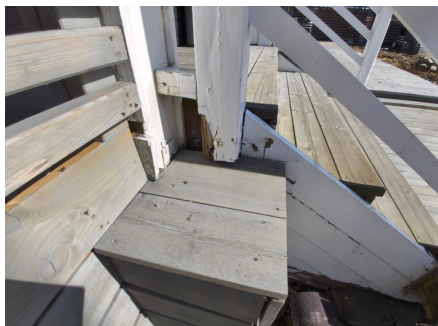
Det er registrert råteskader i nedre del av søyle ved trapp/terrasse. Tilstandsgrad gitt pga. nevnte forhold.

Råte.

Råteskadet trevirke i nedre del av søyle ved trapp/terrasse bør skiftes ut for å hindre videre forringelse av konstruksjonen og redusere risikoen for svekket bæreevne, som kan medføre fare for personskaade.

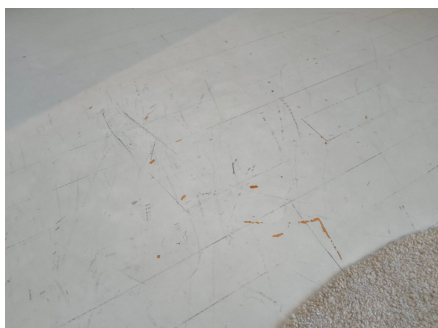
Knirk i gulv enkelte steder. Punktskader/ på overflater. Tilstandsgrad gis pga. nevnte forhold.

Det er registrert riper og slitasjemerker i overflate på gulv.

Knirk i gulv og punktskader på overflater bør utbedres for å hindre videre slitasje og forringelse av materialene, samt for å opprettholde ønsket brukskomfort. Dersom tiltak ikke gjennomføres, kan skadene forverres over tid og medføre økte utbedringskostnader.

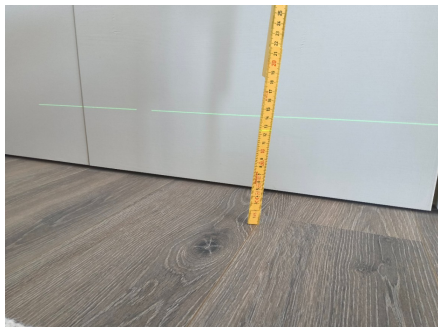
- Det er målt høydeforskjell på mellom 15-30 mm gjennom hele rommet. Tilstandsgrad 2 gis med bakgrunn i standardens krav til godkjente måleavvik.

Helningsavvik på 16 mm ble målt i stue.

Det bør vurderes oppretting av gulvet dersom det skal legges nytt, eller ved fremtidig renovering, for å unngå problemer med møblering, Konsekvensen av å ikke utbedre høydeforskjellen er hovedsakelig estetisk og kan påvirke brukervennligheten av rommet.

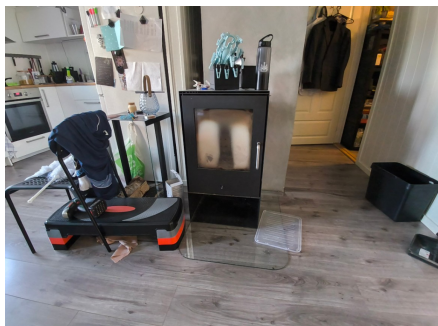
Det tas spesifikt forbehold om at deler av bygningsdelen er skjult, har en alder som øker sannsynligheten for skjulte feil og har brukt opp mye av sin forventede brukstid. Sprekk i flis og fuger foran ildsted.. Tilstandsgrad gitt pga. nevnte forhold. Sprekker i fuge mellom flis registrert samt knekt flis

Ildsted under etasje.

Det bør gjennomføres nærmere undersøkelser og nødvendige utbedringer av sprekker i fuger og knekt flis for å hindre videre forringelse. Alderen på pipa og begrenset inspeksjon øker risikoen for skjulte feil, noe som kan medføre redusert brannsikkerhet og behov for omfattende reparasjoner dersom forholdene forverres.

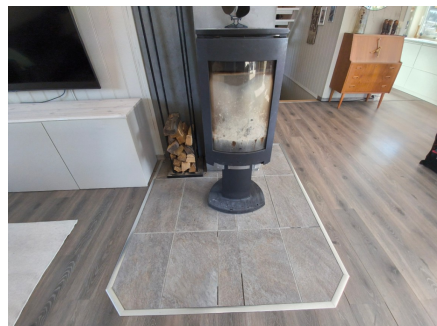
Ildsted.

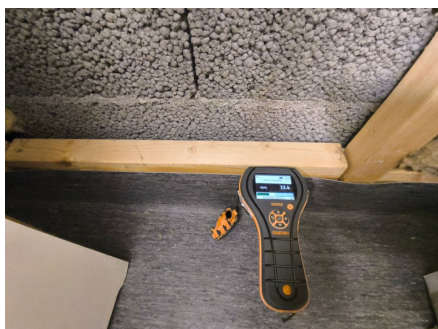
Utforede vegger under terreng slik som her regnes som risikokonstruksjoner, da erfaring viser at slike konstruksjoner ofte har høy skadefrekvens. Dette skyldes at fukt kan trenge inn i konstruksjonen, noe som kan føre til skjulte skader og redusert levetid. Det anbefales å være oppmerksom på mulige fuktproblemer og vurdere tiltak for å redusere risikoen. Det tas spesifikt forbehold om at deler av bygningsdelen er skjult, har en alder som øker sannsynligheten for skjulte feil og har brukt opp mye av sin forventede brukstid. Tilstandsgrad gitt pga. nevnte forhold.

Fuktmåling ble foretatt, jeg målte tørre verdier i konstruksjon.

Det anbefales å overvåke konstruksjonen nøye for tegn til fukt eller skader, samt vurdere ytterligere undersøkelser, for eksempel hulltaking, for å avdekke eventuelle skjulte skader. Konsekvensen av å ikke iverksette tiltak kan være utvikling av skjulte fuktskader, redusert levetid på konstruksjonen og økte utbedringskostnader over tid.

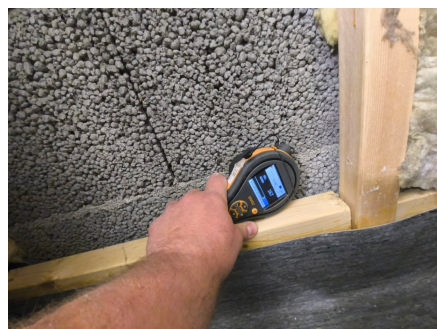
Ved enkle fuktsøk med fuktindikator registrerte jeg ingen unormale verdier.

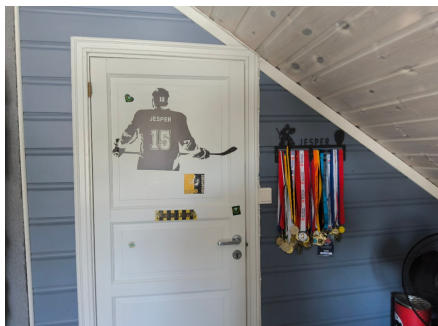
Dør tar I karm.

Det bør foretas justering og eventuelt vedlikehold av dører for å sikre god funksjon og redusere videre slitasje. Dersom tiltak ikke utføres, kan dørene få redusert levetid og funksjonalitet, samt økt risiko for skader på karm og beslag.

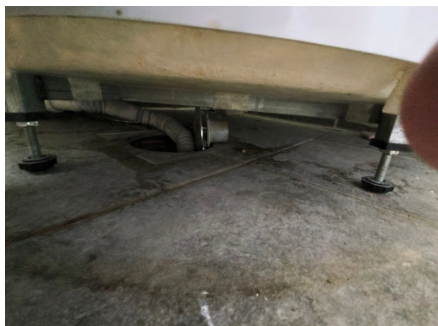
Sluk er ikke tilgjengelig for inspeksjon grunnet plassering under installasjon.

Det bør gjennomføres nærmere undersøkelser av sluk og avløp for å avdekke eventuelle skjulte feil eller mangler, da disse ikke var tilgjengelige for inspeksjon. Konsekvensen av manglende inspeksjon er økt usikkerhet rundt tilstanden, noe som kan medføre risiko for lekkasjer eller fuktskader dersom det foreligger skjulte avvik.

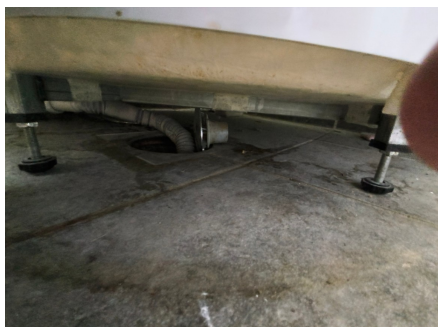
Området bak dusjkabinett var ikke tilgjengelig for inspeksjon på befaringsdagen, overflater og øvrige forhold er derfor ikke vurdert i dette området. Det tas spesifikt forbehold om at deler av bygningsdelen er skjult, har en alder som øker sannsynligheten for skjulte feil og har brukt opp mye av sin forventede brukstid. Ved bruk av fuktindikator på utsatte steder registrerte jeg ingen unormale verdier. Tilstandsgrad gitt pga. nevnte forhold.

Sluk har begrenset mulighet for inspeksjon og rengjøring.

Det bør gjennomføres nærmere undersøkelser av området bak dusjkabinettet for å avdekke eventuelle skjulte skader eller feil, da dette området ikke var tilgjengelig ved befaring. Utettheter i membran rundt rørgjennomføringer bør utbedres for å redusere risikoen for fuktinntrengning og påfølgende skader i konstruksjonen. Alderen på bygningsdelen tilsier økt sannsynlighet for skjulte feil, og det anbefales derfor jevnlig overvåking og vedlikehold for å unngå fremtidige fukt- og vannskader.

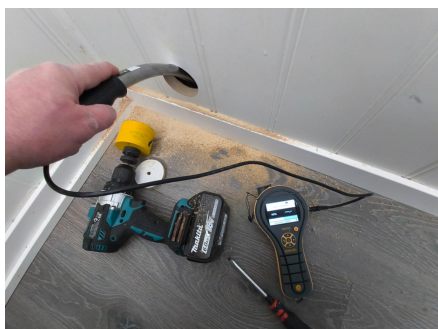
Ved fuktmåling ble det registrert tørre verdier.

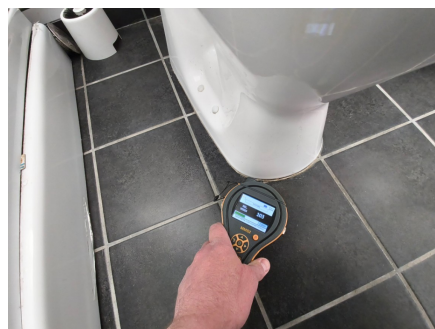
Det er registrert manglende/ufullstendig fug i overgang mellom gulvflis og vegg.

Ved bruk av fuktindikator på utsatte steder registrerte jeg ingen unormale verdier.

Det bør gjennomføres nærmere undersøkelser av områdene som ikke var tilgjengelige for inspeksjon, for å avdekke eventuelle skjulte skader eller mangler. Manglende tetting rundt avløpsrør og ufullstendig fug i overgang mellom gulvflis og vegg bør utbedres for å redusere risikoen for fuktinntrengning og påfølgende skader på konstruksjonen. Konsekvensen av å ikke utbedre disse forholdene er økt fare for vannlekkasjer, fuktskader og mulig skade på omkringliggende bygningsdeler.

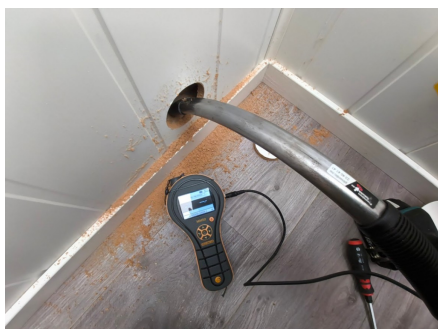
Ved fuktmåling ble det registrert tørre verdier.

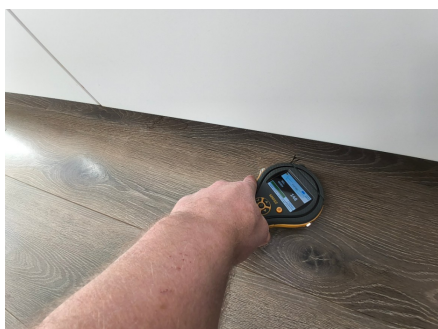
Ved bruk av fuktindikator registrerte jeg ingen unormale verdier.

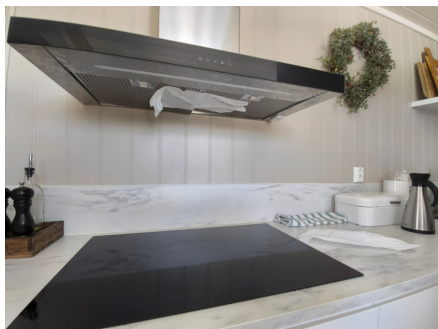
Ved test av avtrekksvifte som beskrevet i NS3600, fungerte viften som tiltenkt.

Det bør vurderes å etablere mekanisk avtrekk ut fra kjøkkenet for å sikre tilstrekkelig ventilasjon.

Konsekvensen av kun omluftsventilator er redusert fjerning av fukt og matos, noe som kan føre til dårligere innelima og økt risiko for fuktskader over tid.

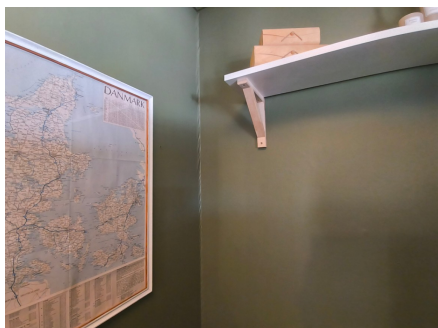
Tapetet i hjørnet fremstår ujevn.

Det bør etableres mekanisk avtrekk på toalettrommet for å oppfylle kravene i NS 3600. Konsekvensen av kun naturlig avtrekk er redusert luftutskifting, noe som kan føre til dårligere luftkvalitet og økt risiko for fuktproblemer. Tapetet i hjørnet bør vurderes utbedret for å sikre tilfredsstillende overflate og forhindre videre forringelse.

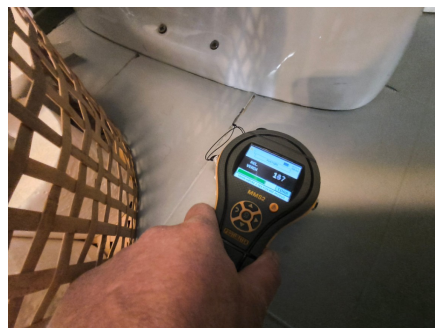
Ved bruk av fuktindikator på utsatte steder registrerte jeg ingen unormale verdier.

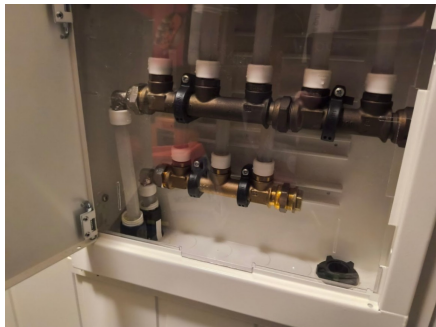
Fordeler skap montert i utleiedel.

Det anbefales å gjennomføre ytterligere undersøkelser av de skjulte vannrørene, samt vurdere utskifting av eldre rør for å redusere risikoen for skjulte feil og lekkasjer. Konsekvensen av å ikke utbedre eller undersøke nærmere av en fagperson kan være plutselige vannskader og kostbare reparasjoner, da rørenes alder tilsier økt risiko for svikt.

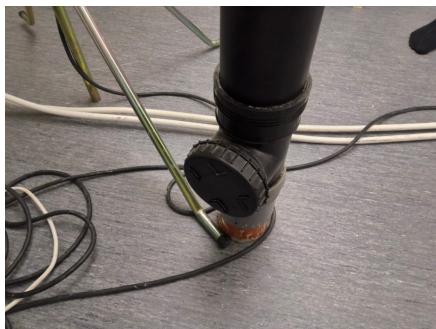
Stakeluke plassert i kjeller vaskerom.

Det anbefales å gjennomføre nærmere undersøkelser av de skjulte avløpsrørene av en fagperson, da alder og skjulte konstruksjoner øker risikoen for skjulte feil og skader. Konsekvensen av manglende undersøkelser kan være at eventuelle lekkasjer eller skader ikke oppdages i tide, noe som kan føre til fuktskader og kostbare reparasjoner.

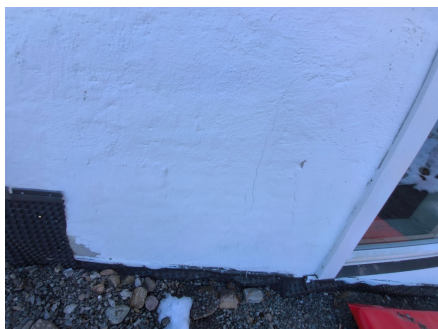
Sprekker/riss ble registrert på grunnmur.

Setningsskader bør utbedres, og det anbefales ytterligere undersøkelser for å avdekke omfanget, spesielt siden deler av konstruksjonen er skjult og har høy alder. Konsekvensen av å ikke utbedre kan være redusert stabilitet, økte skader på grunnmur og fundament, samt risiko for følgeskader på øvrige bygningsdeler.

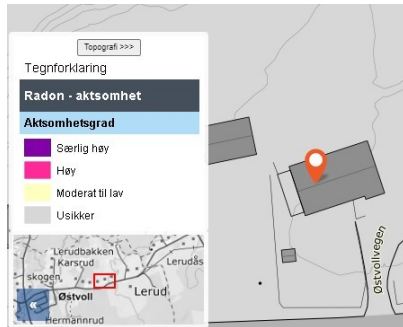
Eiendommen ligger i et område som er markert med usikker aktsomhet i kartet.

Det bør gjennomføres radonmålinger for å avdekke eventuelle forhøyede radonnivåer, samt vurdere behovet for tiltak som radonsperre eller ventilasjon. Konsekvensen av manglende radonmålinger og radonsperre er økt risiko for helseskadelige radonkonsentrasjoner innendørs, noe som kan medføre helseisriko for beboere.
