Tilstandsrapport

Enebolig

Kløfta 10, 3292 STAVERN

Rapportdato: 10.02.2026

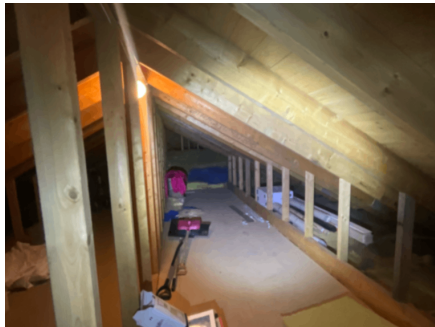
Tilkomst til loft og takkonstruksjonen via nedfellbar luke med stige.
Konstruksjonen består av prefabrikerte takstoler av konstruksjonsvirke. Deler av loftsarealets midtparti er platelagt.
Mengde isolasjon framstår å være ihht krav pr byggeår.
Det mangler fluenett i luftespalter ved takutstikk, dog skal det sies at dette ikke var krav pr befarings.

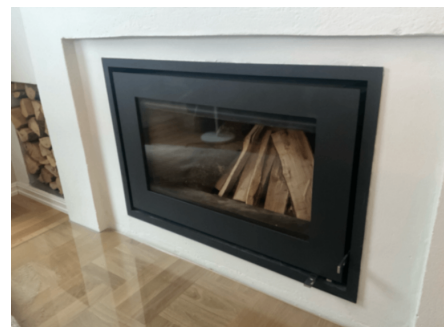
Pipestokk av lecaelementer (eller tilsvarende fabrikat) i opprinnelig stand fra byggeår. Selger opplyser å ikke kjenne til negative forhold rundt verken pipestokk eller ildsted. Pipestokken tekniske tilstand hva gjelder eksempelvis innvendige forhold er ikke vurdert av undertegnede.

Nyere peisinnsetts i stue, samt åpen peis på kjøkken. Glassplater på gulv i forkant av ildstedene.

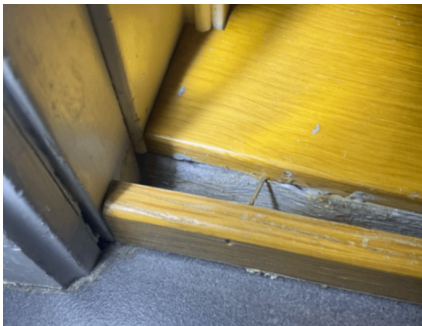
1.ETG > VASKEROM

Gulv av fliser. Støpt fall retning sluk i dusj. Gulv utenfor dusj er så godt som plant. Ca 15mm membranoppkant bak terskellist ved dør.

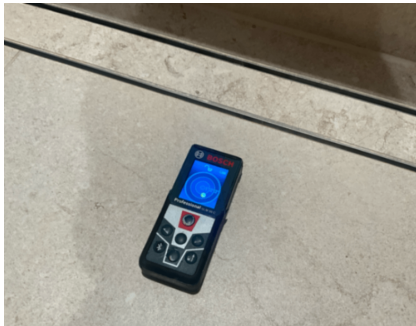
1.ETG > BADEROM

TG 1 Sluk, membran og tettesjikt

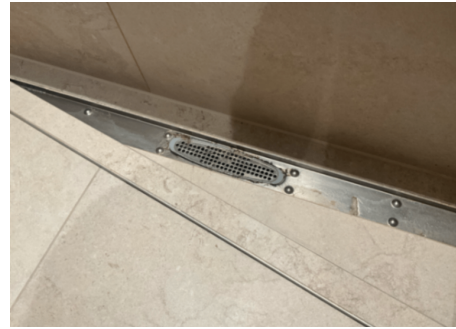
1.ETG > BADEROM

TE 1 Sanitærutstyr og innredning

Rommet er nytt, bygget av fagpersoner i 2025, ergo er ikke hulltaking foretatt. Det kan potensielt sett tas hulltaking for fuktmåling inne i vegg fra garasjesiden, men da dette er et kaldt areal er det av kondenshensyn valgt å ikke foreta hull. Det er foretatt fuktmåling i trevirke under badekar - ingen fuktavvik avdekket.

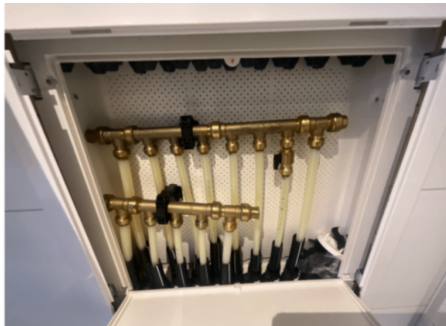
TG 1 Vannledninger

Trykkvannsrør er en kombinasjon av kobberør, samt plast i form av rør-i-rør-system for neste del av røranlegg. Koblingskap for rør-i-rør-system montert på vaskerom. Det bør monteres kursoversikt som viser de ulike endepunkt.

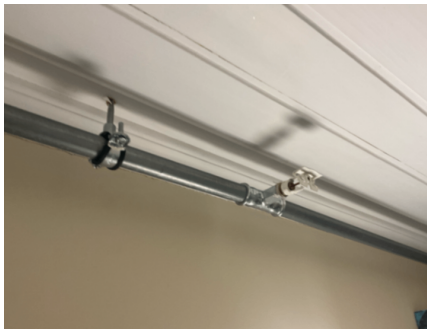
ⓘ TG 1 Andre VVS-installasjoner

Sprinklingsanlegg er montert for deler av utleiedel. Anlegget er av naturlig årsaker ikke funksjonstestet, men dette er montert og prosjektert av fagpersoner.
