Tilstandsrapport

📍 Orremyrveien 16, 3648 PASSEBEKK

Rapportdato: 04.03.2026

Oppdragsnr.: 20166-2306

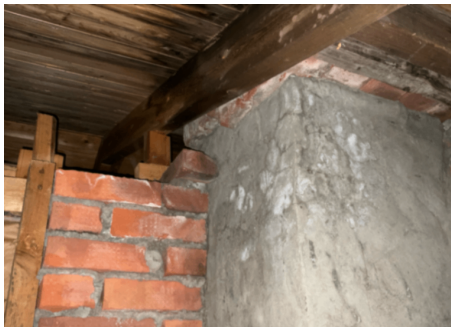
Takkonstruksjon/Loft

Mindre loftsluke hvor konstruksjonen er begrenset vurdert i fra.

Sperrekonstruksjon fra byggeår med undertak av rupanel.

Synlige eldre fuktskjolder rundt pipe - etter samtale med selger er det nærliggende å tro at dette oppsto før takshingelen ble skiftet.

- Det er begrenset/dårlig ventilering av takkonstruksjonen.

Fuktskjolder i undertak.

- Lufting/ventilering bør forbedres.
- Utskiftninger kan på sikt bli nødvendig.

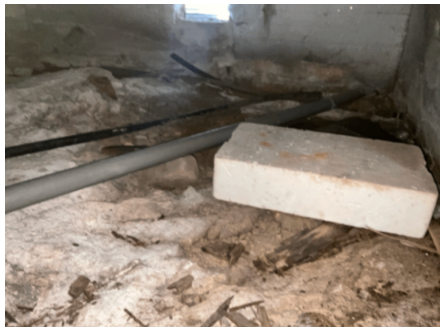
TG 10 Krypjkjeller

Luke til areal under deler av hyttas areal.

Ikke synlig vann pr befaring, men krypkjelleren er et volum med tidvis høyt fuktnivå som vil skape forhøyet luftfuktighet og fuktpåvirke trevirke og øvrige materialer over tid.

Selger opplyser om tidvis vann i krypkjeller - primært ved snøsmelting og lengre perioder med kraftig regn. Selger opplyser det er anlagt løsning hvor vannet dreneres ut via rør i grunnmur mot øst.

- Det er ikke adgang til deler av krypkjelleren. Krypjkjeller er kun vurdert i tilgjengelige deler. Krypjkjeller regnes for å være en risikokonstruksjon som er utsatt for fukt- og råteskader i bunnsvill, trebjelkelaget og andre tilstøtende konstruksjoner, på grunn av fuktighet fra grunnen og kondensering ved temperaturforskjeller. Selv om det ikke er avdekket tegn på skader, betyr ikke dette nødvendigvis at det ikke foreligger skader i eller i forbindelse med krypkjelleren.

- Vær oppmerksom på denne risikoen, overvåk tilstanden og undersøk dette nærmere, helst med hjelp av en fagkyndig.

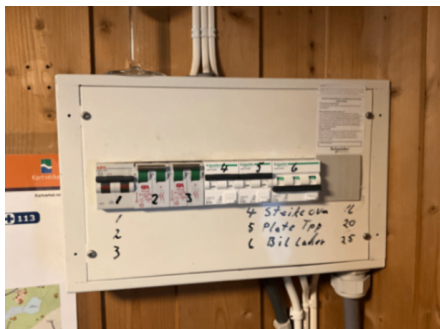
El. anlegg er ikke teknisk vurdert i dette rapportdokument, men registreres å være vesentlig oppgradert i 2021. Dokumentasjon for sluttkontroll og samsvarserklæring oppgis å foreligge. Arbeidene er oppgitt utført av PEC Elektro.
