Tilstandsrapport

Enebolig

Instøyveien 11, 8432 ALSVÅG

Befaringsdato: 09.04.2026

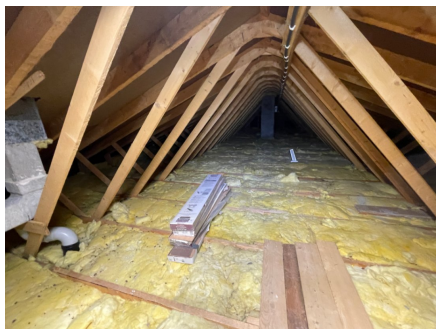
Det observeres noe fuktskjolder på undertakplater i ett område ved raft, dette anses som normaltstand på slike underlagsplater.

- Lufting/ventilering bør forbedres.

Det bør monteres pappskuffer ved raft for bedre ventilering av kaldloft.

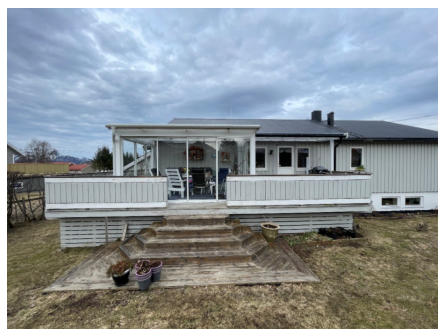
Trapp med skifer til underetasje.

Trapp i tre fra veranda sør.

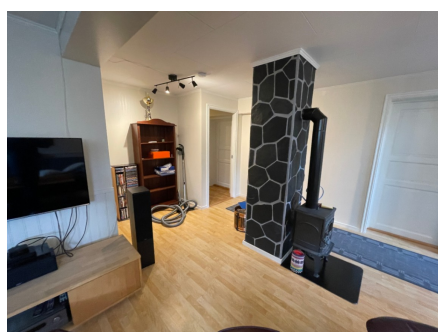
TG 1 Rom Under Terreng

Gulvet har laminat, har belegg og er av betong. Veggene har plater, panel og betong/mur. Hulltaking er foretatt uten å påvise unormale forhold. Hulltaking er foretatt ved/i mot yttervegg under trapp. Fuktkvotemåling (vekt%) i konstruksjonen ble målt til 0.

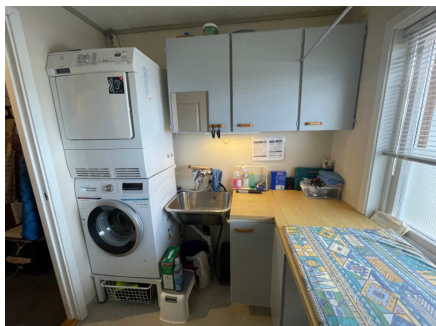
TG2 Overflater vegger og himling

Fuktmerker i takplater vaskerom.

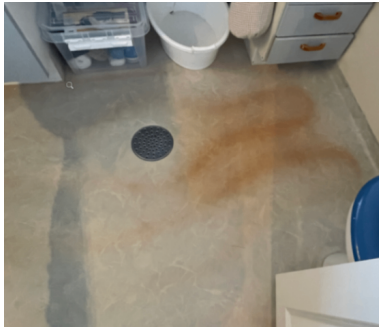
TG 1 Sanitærutstyr og innredning

Det er plastsluk og synlig vinylbelegg som tettesjikt.

Hulltaking er ikke foretatt da det ikke er fysisk mulig pga. tilliggende konstruksjoner som yttervegg, kjøkken og ikke tilkomst. Det ble foretatt målinger med fuktindikator på vegger og gulv uten å finne noe unormalt.

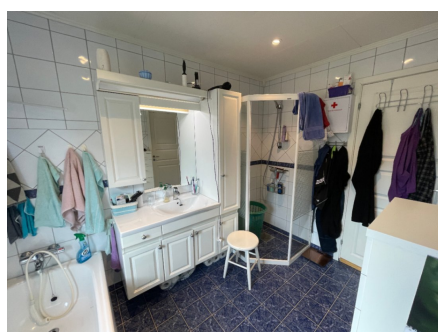
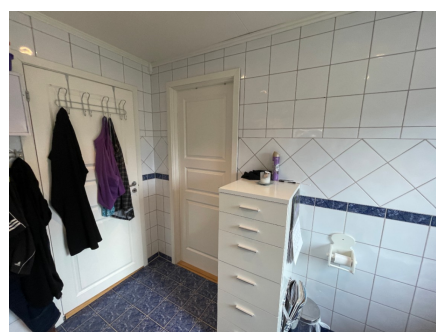
TG 1 Overflater vegger og himling

- Til tross for avviket i fall/høydeforskjell til sluk, vil gulvet fortsatt kunne lede vann mot sluket, men med redusert effektivitet. Dette kan potensielt øke risikoen for vannansamling i enkelte områder av badet.

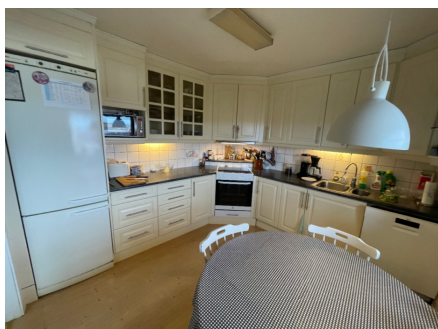
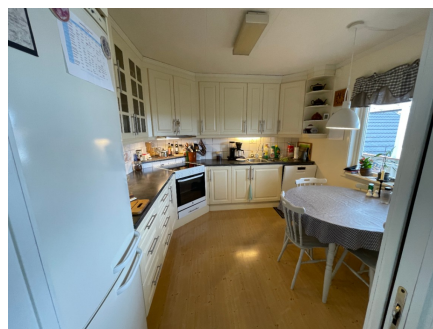
TG 1 Avtrekk

Det er kjøkkenventilator med avtrekk ut. Noe fuktmerker i skap, sannsynlig grunnet kondensering i avtrekksrør, det anbefales at avtrekkskanaler isoleres .

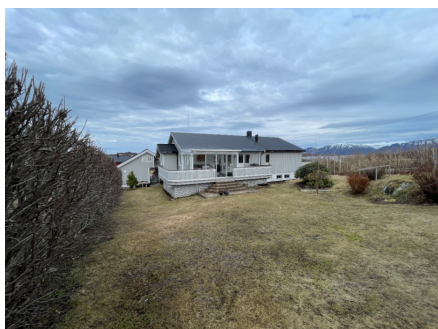
TG 2 Utvendige vann- og avløpsledninger

- Det er ikke behov for utbedringstiltak siden anlegget fungerer i dag, men ut ifra alder kan skader plutselig oppstå på eldre anlegg.
