Tilstandsrapport

Våningshus

Sørestrandvegen 540, 6222 IKORNES

Befaringsdato: 13.04.2026

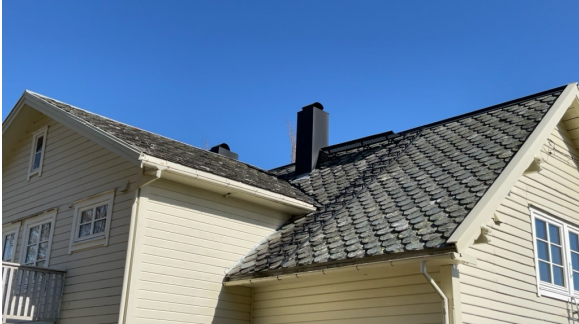
Oversiktsbilde

Skifertak uten undertak er mer utsatt for lekkasjer ved forskyvning av steiner, vindskader og lignende forhold.

Manglende undertak medfører økt fare for vanninntrenging og påfølgende fuktskader i takkonstruksjonen.

Anbefaler nærmere undersøkelse når forhold og sikring tillater det. Ut fra opplysninger fra eier har han regelmessig utført visuell kontroll fra bakkenivå for å se til at alle steiner ligger på plass, dette for å redusere risikoen for lekkasjer ved forskyvning av steiner, vindskader og lignende forhold.

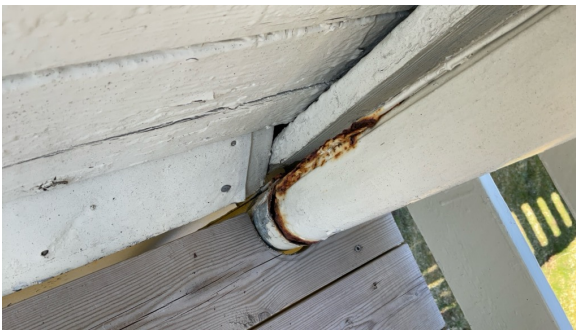
- Det er ikke tilfredsstillende bortledning av vann fra taknedløp ved grunnmur.
- Mer enn halvparten av forventet brukstid er passert på renner/nedløp/beslag.
- Det er registrert svanker og mindre deformasjoner på takrenner og beslag.
- Det er også observert rust på metalleder.

Rusta metalleder

Intil omlegging av skifertak, der fornying av takrenner, nedløp og beslag er en naturlig del, bør det utbedres avvik på takrenner og beslag, samt utbedre eller skifte ut rustede metalleder.

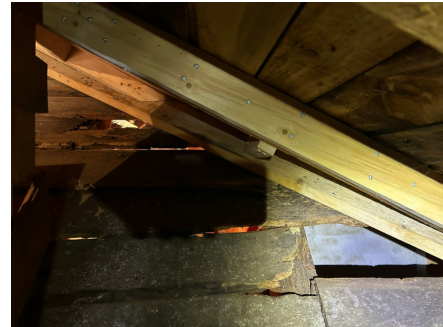
Det er registrert fuktmerker, hvor flere av disse er målt med tørre/normale verdier. Ved pipe mot nord er det målt en fuktkvote på 16 %.

Ikke fuktutslag, sted med fuktskjolde

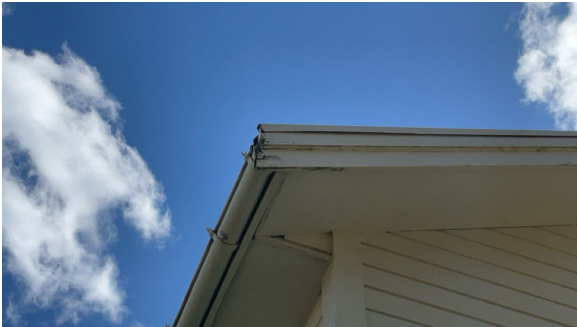
Værslitasje

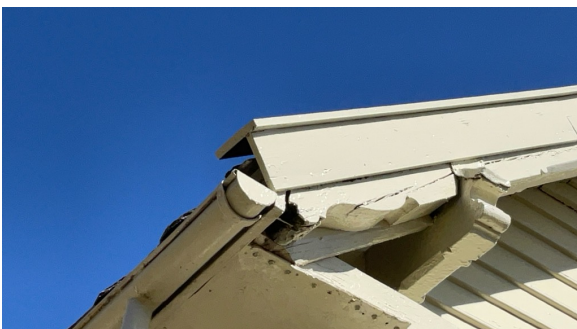
Deler av takkonstruksjonen, som bjelker og sperre-ender som stikker ut i det fri, er utsatt for fuktpåvirkning.

Sperre og bjelkeende - indikasjon om mulig fukt/råteskade

Sperre- og bjelkeender med indikasjoner på mulig råte bør undersøkes nærmere og eventuelt utbedres, for å unngå svekkelse av takkonstruksjonen og økt fare for råteskader.

Utsatte deler av takkonstruksjonen bør beskyttes mot fuktpåvirkning av beslag eller lignende, for å forhindre ytterligere skade og forlenge levetiden til konstruksjonen.

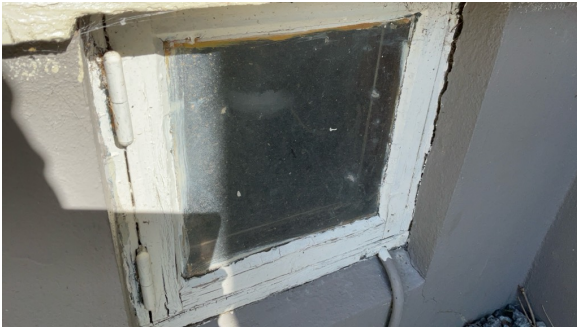
- Det er avvik:
- Det gjenstår enkelte eldre vinduer, disse må en regne med har lav isolasjonsevne, kan være kaldtrekk fra. Videre kan de være mer utsatt for sprekker i glass, punktering etc.
- Det er stedvis vindu som er værslitte, eller har avslitt maling på vannbord eller andre detaljer
- Det er enkelte avvik i innsettsdetaljer, for eksempel vinduer montert i mur uten beslag, eller vinduer i bindingsverk- eller tømmervegg, med beslag som har kontakt med listverk.
- Noen vinduer er blendet eller har montert trevirke over tidligere åpning.
- Kjellervindu mot tun har glasslist i impregnert tre, ikke fagmessig utførelse.
- Innvendig posning ved vindu på soverom mot sørvest i andre etasje.

Værslitt, eldre vindu

Det bør utføres vedlikehold og eventuelt utskifting av eldre og værslitte vinduer for å sikre tilstrekkelig isolasjonsevne og forhindre kaldtrekk, sprekker og punktering av glass.

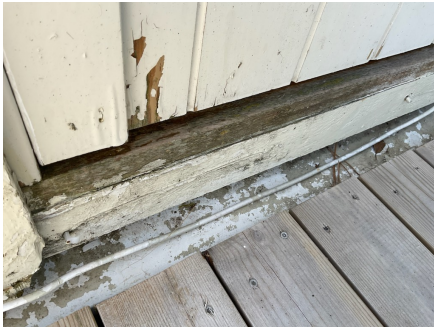
Altandør øst

- Det er påvist avvik rundt innsetningsdetaljer.
- Det er påvist utetthet/åpning mellom dørblad og dørkarm. Dvs. at kaldtrekk kan oppstå.
- Karmene i dører er værslitte utvendig og det er sprekker i trevirket.

Kjellerdør mot øst er av eldre type. For å redusere utetthet og kaldtrekk må det påregnes utskifting av døren. Manglende utbedring kan føre til økt varmetap, fuktskader og svekkelse av bygningsdelene.

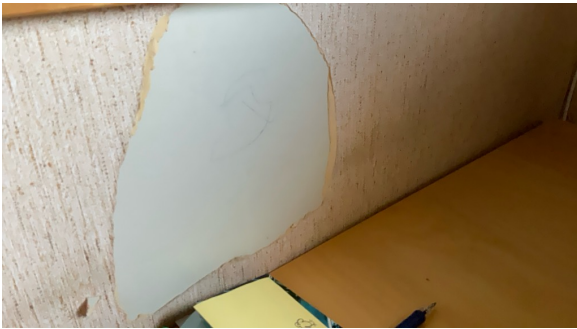
Avslitt tapet, kontor

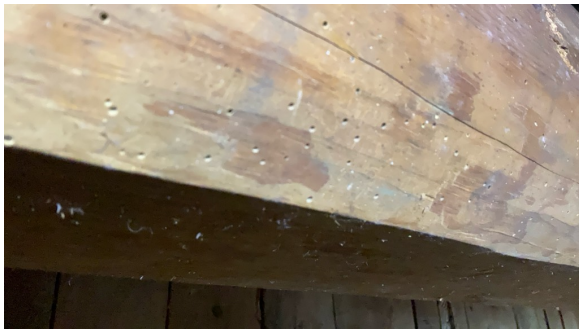
Motthull

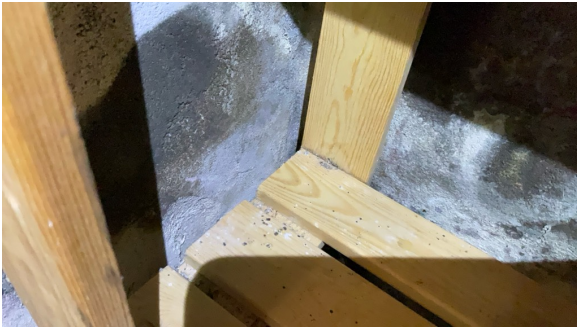
Tegn til fuktgjennomtrenging, kjellerbod sør

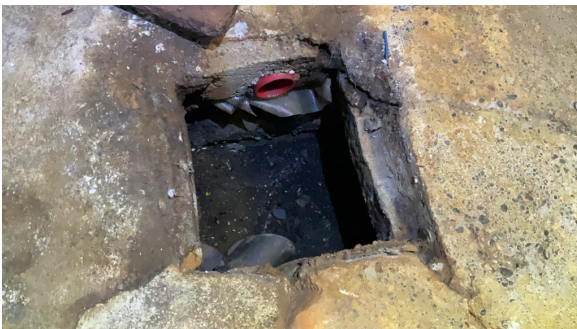
Manglende lufting over tak på avløpet kan føre til at det oppstår undertrykk (vakuum) i rørsystemet, noe som kan suge vannet ut av vannlåser og dermed gi fri tilgang for kloakkgasser og vond lukt inn i boligen

Slukanordning i gulv, påregnelig steinveite eller lignende.

- Skal avviket lukkes, må løsning på lufting av kloakk etableres.
- I forbindelse med oppgradering av våtrom vil det være naturlig med utskifting av rør.
- Eldre avløpsrør har blant annet større sannsynlighet for lekkasjer, noe som kan føre til omfattende og kostbare vannskader i boliger.
- Avløpsanlegget må sjekkes av fagperson og det må foretas nødvendige tiltak for å få det til å fungere.

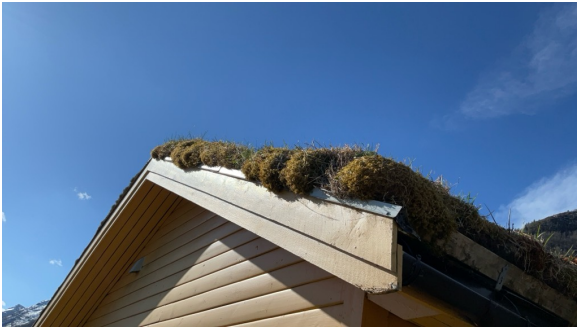
Torv henger over vindskie

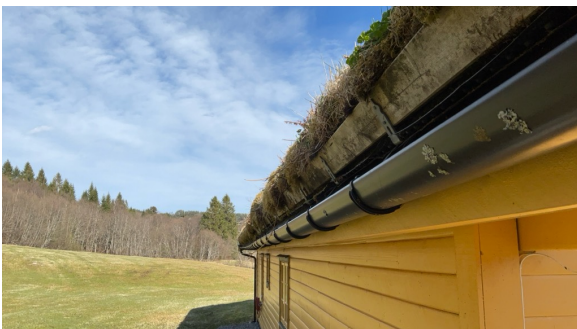
Svanke sørside

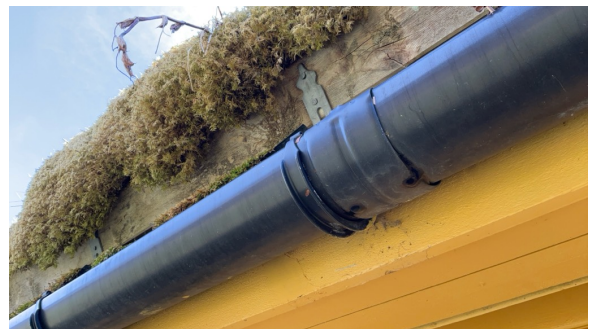
Tegn til punktvis lekkasjer

Videre bør beslag og pipekledning kontrolleres nærmere ved undersøkelse av takteking, da avvik kan medføre risiko for vanninntrenging og skader på underliggende konstruksjoner.

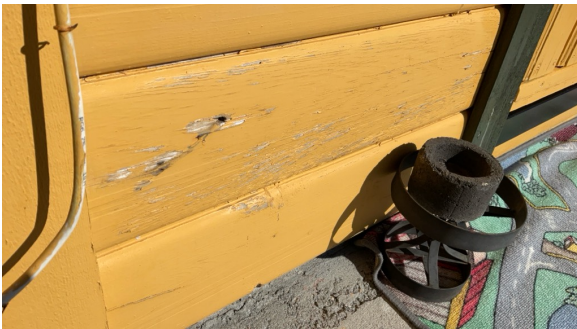
Konsekvensen av manglende utbedring er økt risiko for ytterligere råteskader, inntrenging av skadedyr og redusert levetid på fasaden.

Værslitasje, hull i kledning

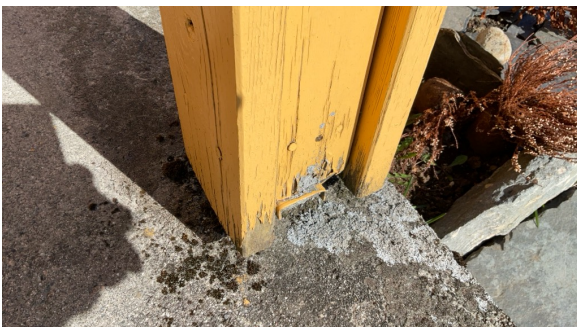
På grunn av avslitt maling og at deler er vurdert fra avstand, kan forekomst av råte ikke utelukkes, noe som medfører økt risiko for skader på konstruksjonen.

Værslitasje søyle takoverbygg

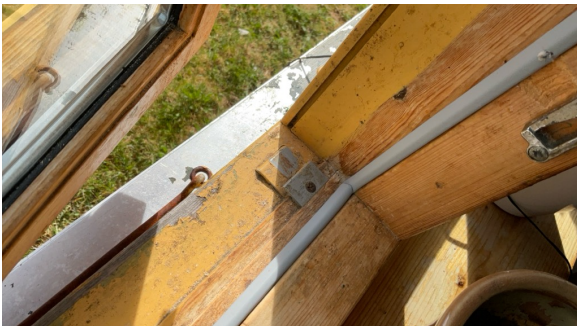
Værslitasje

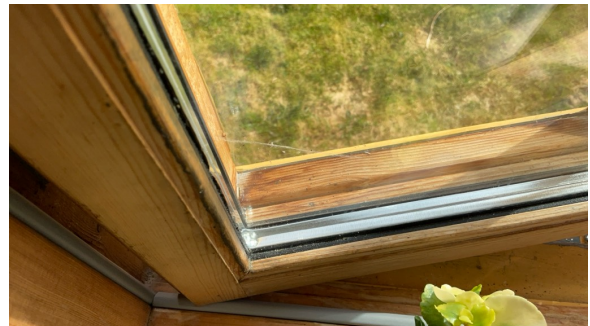
Fuktmerke koblingsramme

Det anbefales å undersøke fuktmerker i koblingsrammen i forbindelse med vedlikeholdsarbeid, da dette kan indikere at vann trenger inn langs de ytre glassrutene, noe som kan føre til ytterligere skader og behov for utskifting.

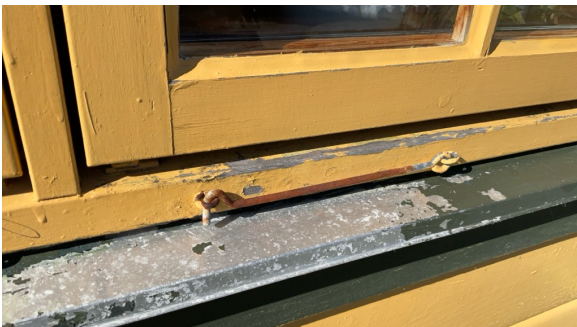
Værslitasje

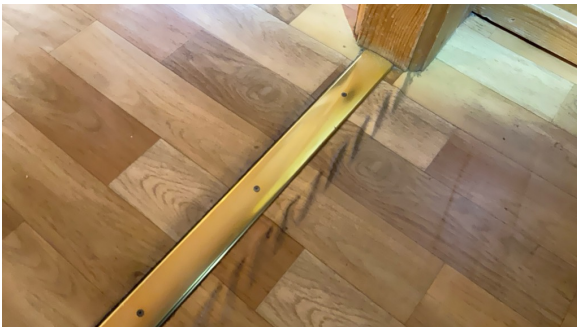
Dersom avvikene ikke utbedres, kan det medføre økt risiko for ytterligere skader, redusert levetid på overflatene og svekka innemiljø.

Blæring/folder i gulvbelegg

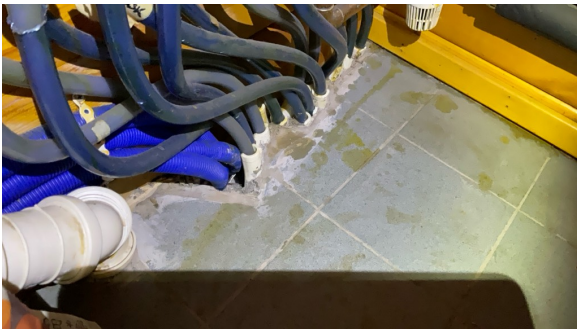
Oversiktsbilde rørgjennomføringer gulv

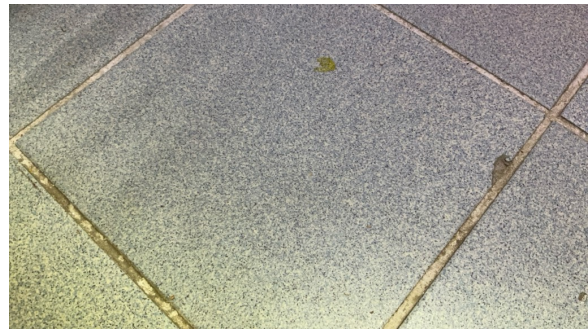
Punktskade gulvflis

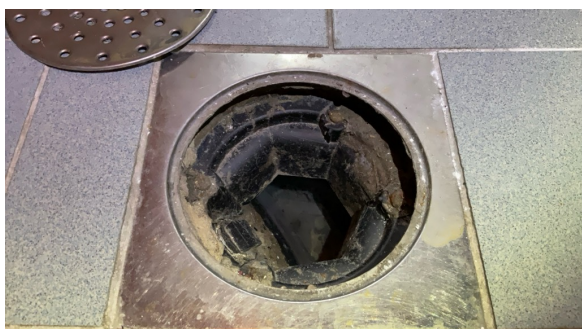
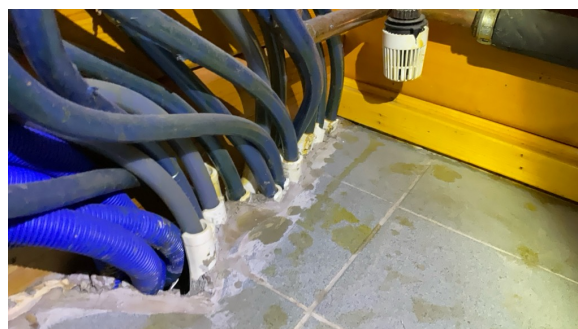
Rørgjennomføringer, ikke fuktsikring langs vegg

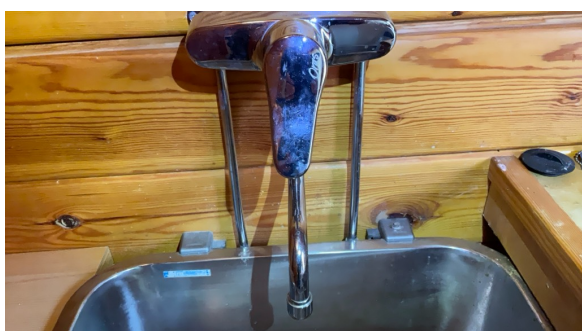
Manglende tettesjikt våtsone bakvaskekar

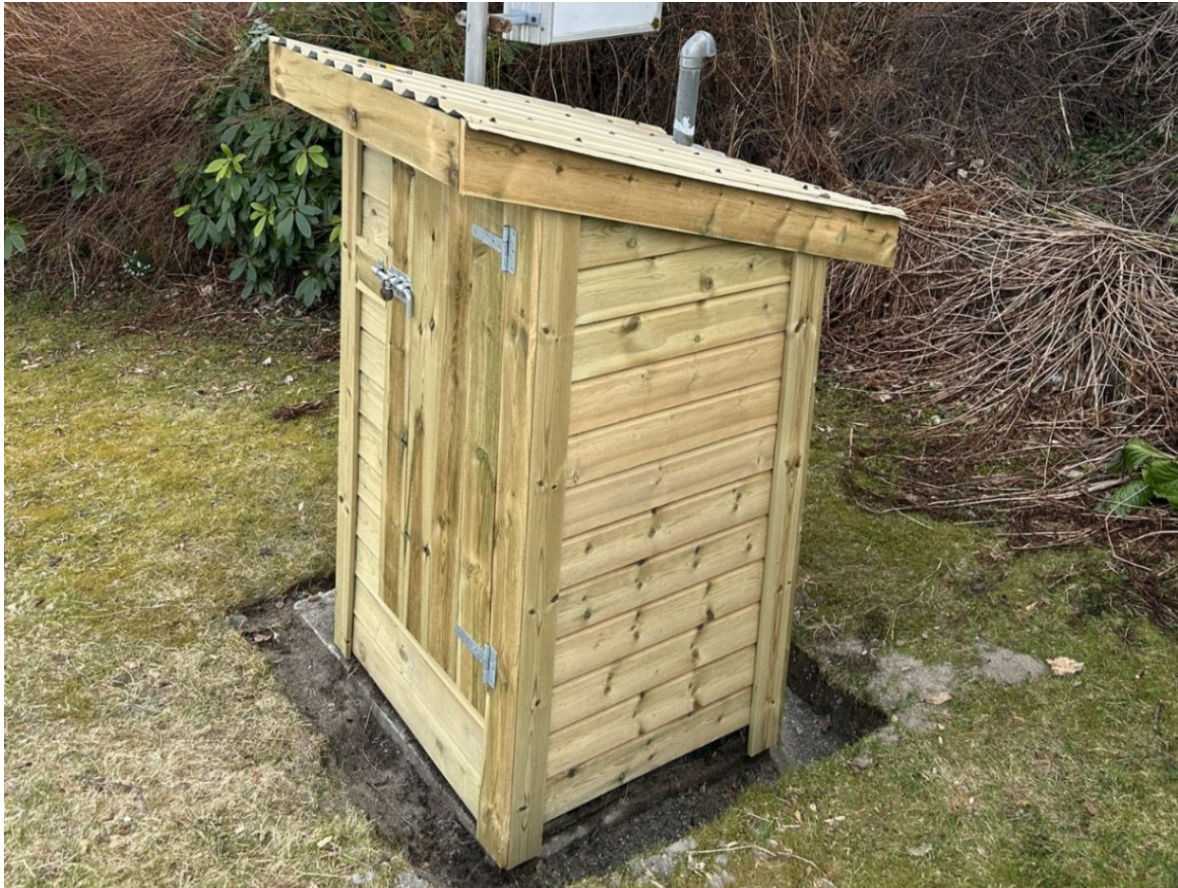
Nedgravd dieseltank

Eiendommen har nedgravd dieseltank opplyst til 6000 liter av glassfiberarmert plast. Pumpe under overbygg i trekonstruksjon.

Nedgravde tanker omfattes av nasjonalt regelverk om forurensning og håndtering av farlig stoff. Eier har etter forurensningsloven plikt til å forebygge og hindre forurensning, og kommunen kan stille krav til tilstandskontroll og sanering av tank som tas ut av bruk. Manglende dokumentasjon på kontroll, oppfølging eller sanering innebærer usikkerhet om tankens tilstand og risiko for lekkasje til grunn og grunnvann. Det må påregnes at kommunen kan kreve tømming, rengjøring og fjerning (eller annet miljømessig forsvarlig tiltak) dersom tanken vurderes som en potensiell forurensningskilde.
