Sjøveien 73

Tilstandsrapport

Befaringsdato: 04.03.2026

**LofotTakst AS**
Taksering eiendom/skade

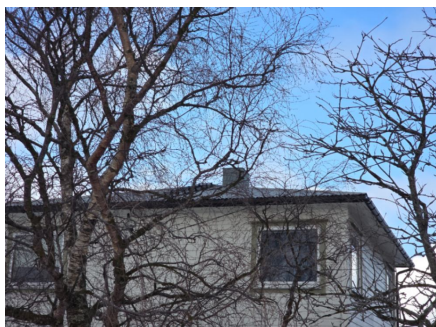
Veggkonstruksjon

- Det er påvist spredte råteskader i bordkledningen.
- Det er avvik:
- Det er ingen musesperre i nedre kant av konstruksjon.
- Det er værslitt/oppsprukket trevirke/trepener.

• Råteskader i bordkledningen kan fortsette å utvikle seg både i tilliggende bordkledning og til bakenforliggende veggkonstruksjon, dersom en ikke foretar tiltak.

Råteskadet og værslitt kledning bør skiftes ut for å hindre videre forringelse og redusere risiko for fuktskader og soppangrep.

Det bør etableres musesperre i nedre kant av konstruksjonen for å forhindre at skadedyr får tilgang til skjulte deler av veggen.

Punkttert vindsperre bør utbedres for å sikre tilstrekkelig beskyttelse mot fukt og trekk, og for å redusere risikoen for skader på underliggende konstruksjon.

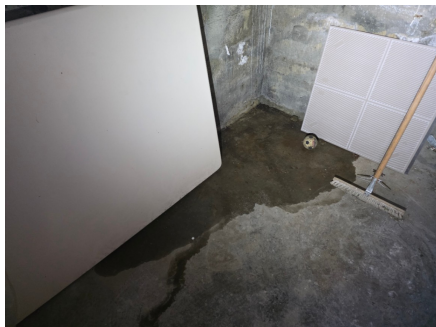
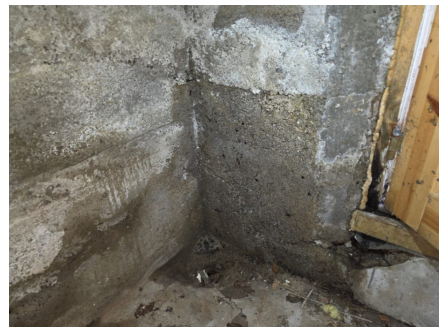
TG 2 Grunnmur og fundamenter

- Grunnmuren har sprekke-dannelser.
- Det er registrert løs puss på muroverflater.

Sprekkekannelser og løs puss på grunnmuren bør utbedres for å hindre videre forringelse av konstruksjonen og redusere risiko for vanninntrengning og følgeskader på bygget.
