# Tilstandsrapport

Boligbygg med flere boenheter

Skarveien 1 G, 8450 STOKMARKNES

Rapportdato: 16.03.2026

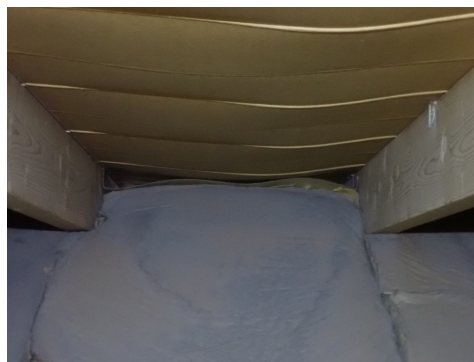
- Det er begrenset/dårlig ventilering av takkonstruksjonen.
- Det er påvist fuktskjolder/skader i takkonstruksjonen.

Stedvis begrenset lufting

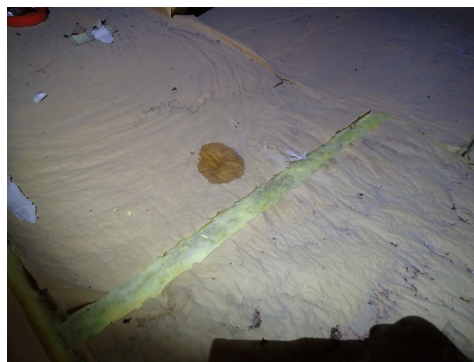
Stedvis fuktskjolder i undertak, i hovedsak rundt luftelyr og i kilrenne. Mindre fuktmerke på isolasjon (papiret) under luftelyr. Det ser ut til å dryppe fra "ubenyttet" rør i luftelyr.  
Fuktskjolder rundt luftelyr skal stamme fra tidligere lekkasje (som er utbedret utvendig).

Fuktmåling viser mellom 9,5 og 10 % RF. Dette er noe høyere enn forventet for uttørket materiale (8 % RF eller lavere), men fremdeles godt innenfor det som defineres som tørt.

Fuktmerke rett under luftelyr

Siden det på befaring ble observert fukt rett under luftelyren, kan det vurderes å sette en balje eller lignende for å fange opp fukt. Baljen bør ikke settes direkte på isolasjonen, men på bord som hviler på sperrenes underdel.

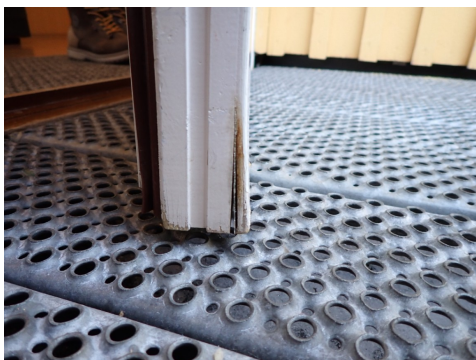
Begynnende råteskader på inngangsdør.

Både inngangsdør og verandadør ligger helt nede ved utvendig konstruksjon (utvendig gulv). Dette er gjort for å lette adkomst (rullestol mv). Ulempen er at det blir nesten kontinuerlig fuktbelastning på terskel og nederste del av dør.

Begynnende fuktskade på inngangsdør

Inngangsdøren står foran utskifting, men dette ligger under Borettslagets ansvar (vedtekter paragraf 5-2-3).

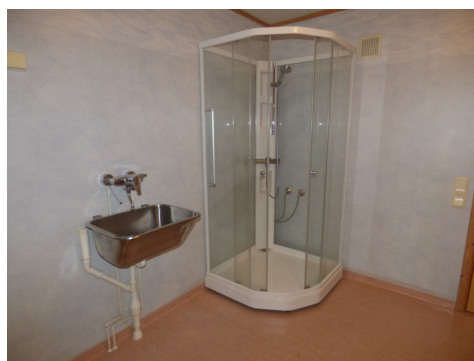
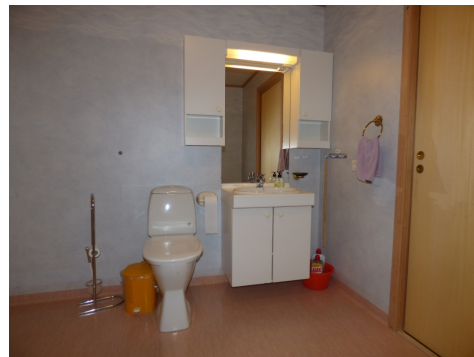
Litt "blæring" i maling på 2 himlingsplater.  
Synlig plateskjøt/"omriss" på vegg bak toalett.  
Glipp mellom gulvbelegg og avløp fra skyllekar, fuging har "sluppet".  
Glipp/åpning også i skjøt rett bak avløpsrør og i skjøt bak vannrør like ved.  
Ca 0,7 cm fall fra dør (soverom) til sluk, ca 1,1 cm fall fra dør mot gangen.  
Mindre fuktskader i nedkant av fronter under vask.

Det presiseres at det er systemet som setter TG3 (pga alder).  
Med unntak av avvik som har med tettesjikt å gjøre (som bør utbedres) og dårlig fall, ble det på befaringen ikke påvist større avvik som tilsier umiddelbar oppussing.  
Det gjøres oppmerksom på at forsikringsselskap kan gjøre fradrag ved en eventuell skade hvis rommet ikke er ihht forskriften.  
Før en eventuell oppussing av rommet starter, bør man sjekke med Borettslaget om det foreligger spesielle retningslinjer.  
Kostnadsestimat er for full oppussing (gulv og vegger), til tilsvarende kvalitet.

**Kostnadsestimat: 200 000 - 500 000**

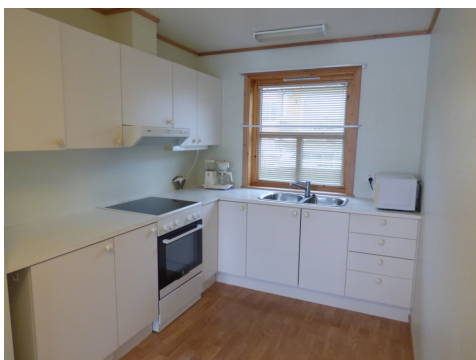
Noe slitasje i under-/fremkant av benkeplate (pga fukt). Enkelte mindre overfladiske merker i benk. Nevnte avvik er for lite til å gi en generell TG2 for innredningen.
