Tilstandsrapport

Enebolig m/hybel/sokkelleil.

Åsveien 1 D, 8400 SORTLAND

Befaringsdato: 23.04.2026

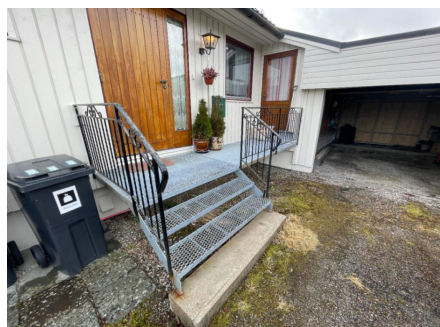
TG 2 Garasje

Det observeres noe fuktskjolder på tro i overgang mellom garasje tak og boligen, dette kan ha med overgang fra taket bolig og taket garasjen..
Det observeres noe ukjent betong renne i bakkant av garasje.

Nærmere undersøkelser anbefales.

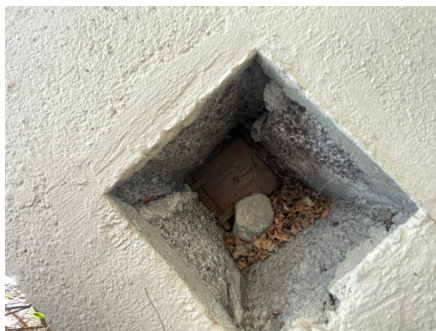
Rom Under Terreng

- Det er påvist fuktighet i oppforet tregulv i underetg/kjeller, og det er derfor ikke foretatt hulltaking.

På gulv i ytterhjørne kjøkken underetasje viser målinger med fuktindikator større utslag for fukt i konstruksjon.

På bod ved inngangsparti utleiedel er det indikasjon på svertesopp på plater, det ble på befaringen ikke påvist større fuktverdier her. Kontaktperson opplyser at det skyldes at noe har vært plassert inn til vegg over lengre tid.

- Ytterligere undersøkelser må foretas for å få kartlagt årsak og omfanget på eventuelle skader.
