Tilstandsrapport for bolig

## Arøya, 4083/3, HELGEROA

Eiendom	Bygning	Byggeår	BRA	BRA-i	BRA-e
Arøya, 4083/3 3295 HELGEROA Gnr: 4083 Bnr: 3 Larvik	Tomannsbolig	1986	237 m <sup>2</sup>	109 m <sup>2</sup>	128 m <sup>2</sup>
<b>Oppdragsnr.</b>	202603-057				
<b>Befaring / Rapport</b>	05.08.2025 / 06.05.2026				
<b>Tilstede</b>	Undertegnede				
<b>Rapportansvarlig</b>	Schau Takst AS v/ Einar Schau - takst@schau.no

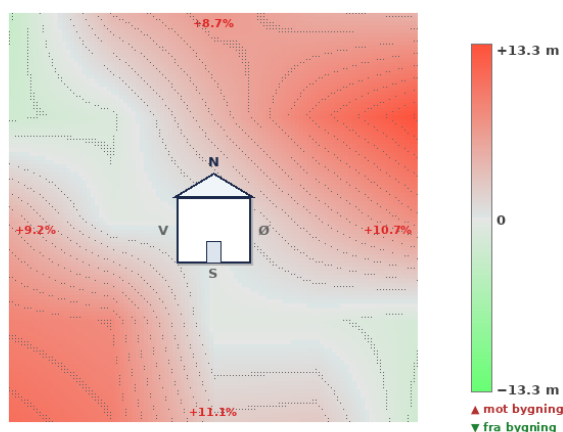
Bygget ligger på et høydrag i terrenget. Terrengfallet er for brorparten av arealet ut fra murer. Begrenset kontroll av fallforhold inn mot høyereliggende terreng.

Vegg	Helning	Vurdering
Nord	+8.7% (+5.0°)	Fall mot vegg — risiko
Øst	+10.7% (+6.1°)	Fall mot vegg — risiko
Sør	+11.1% (+6.3°)	Fall mot vegg — risiko
Vest	+9.2% (+5.3°)	Fall mot vegg — risiko

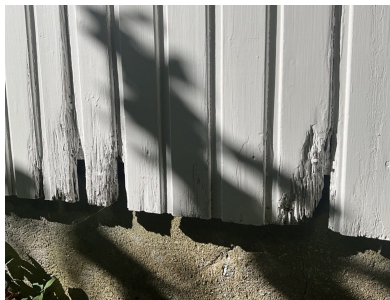
**Årsak til forhøyet TG:** Fuktbelastning over tid i nedre del av kledning, manglende vedlikehold av malingsbeskyttelse og mulig utilstrekkelig klaring mot grunnmur.

**Konsekvens:** Videre nedbrytning av kledning og risiko for fuktinntrengning i bakenforliggende konstruksjon dersom skadede bord ikke skiftes.

Bilde 1 — Råteskadet kledning 1

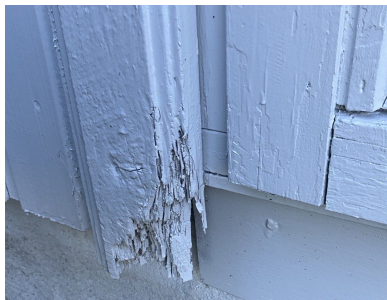
Bilde 2 — Råteskadet kledning 2

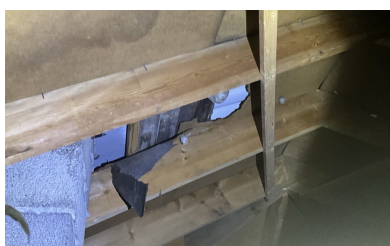
**Konsekvens:** Risiko for fuktinntrengning gjennom utette undertaksplater som kan skade underliggende trekonstruksjon.

**Konsekvens:** Utette undertaksplater gir risiko for fukt- og vanninntrengning som kan forårsake råteskader i takkonstruksjonen.

Bilde 4 — Utetthet i undertak

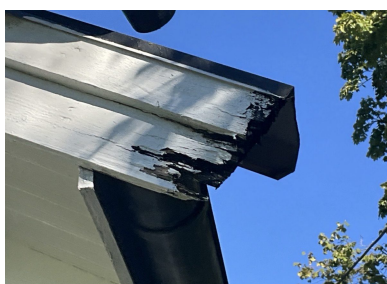
Beslag og gjennomføringer vurdert fra terrengnivå med begrenset detaljgrad. Råteskader registrert i vindskier. Utetthet i undertak rundt pipe.

**Årsak til forhøyet TG:** Råteskade i vindskie

**Konsekvens:** Råteskader i vindskier kan utvikle seg og gi fuktinntrengning til underliggende konstruksjon.

Bilde 5 — Råteskade i vindskie

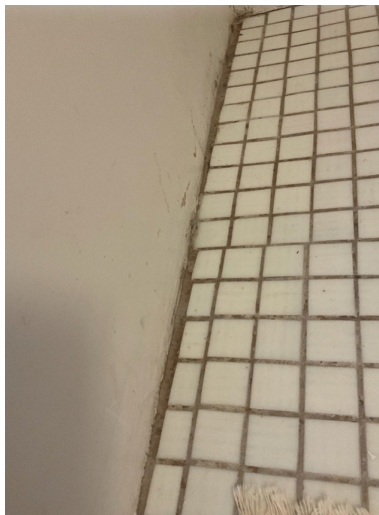
Bilde 7 — Flislagt gulv med misfarget fuger og smuss. Ufagmessig utførelse.

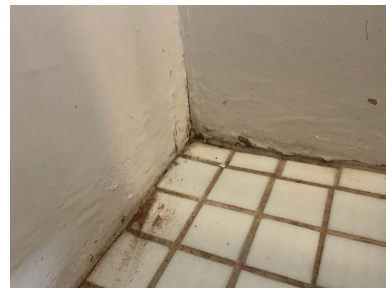
<b>Innfelte installasjoner</b>	Innfelte installasjoner i opprinnelig stand fra byggeår. All forventet levetid er medgått.
<b>Fuktmåling og hulltaking</b> TG 3	Påvist fuktopptak i vegg. <b>Årsak til forhøyet TG:</b> Funksjonssvikt eller skade som krever nærmere utredning. Påregn renovering. <b>Konsekvens:</b> Alvorlige følgeskader kan oppstå. Utbedring nødvendig. <b>Kostnadsanslag:</b> 20 000 – 100 000 kr (inkl. mva)
<b>Dokumentasjon vanntett sjikt</b>	Dokumentasjon på vanntett sjikt foreligger ikke.

Bilde 8 — Målbart fuktopptak i hjørne av dusjbad

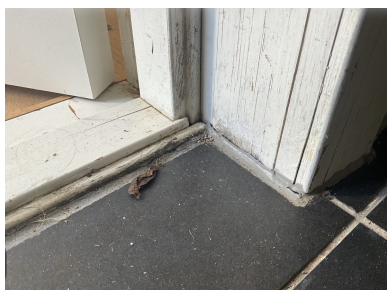
**Årsak til forhøyet TG:** Ufagmessig utført gulvarbeid med mangelfullt fall mot sluk og utilstrekkelig terskeloverhøyde.

Bilde 10 — Terskel ved dør uten korrekt membranoppkant/utførelse

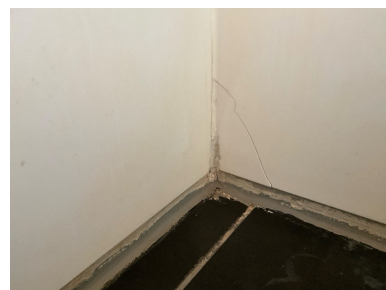
Bilde 11 — Sprukken veggflis

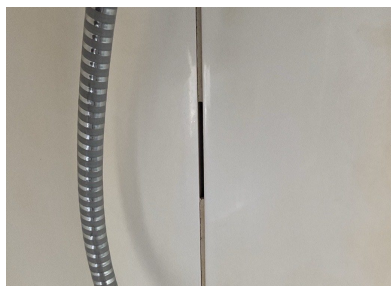
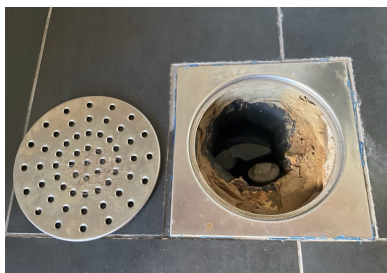
**Konsekvens:** Sprukne og løse fuger kan medføre fuktinntrengning bak fliser med risiko for skade på bakenforliggende konstruksjon.

Bilde 12 — Manglende fuge

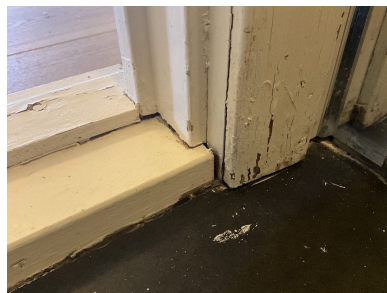
Bilde 15 — Oppkant ved dør.  
Ufagmessig utførelse.

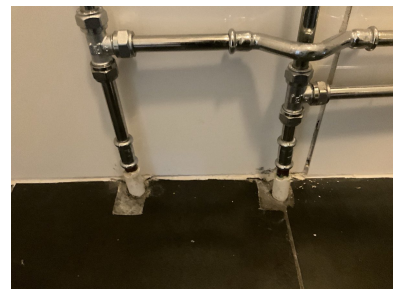
Bilde 16 — Eldre rør i overgang til nye

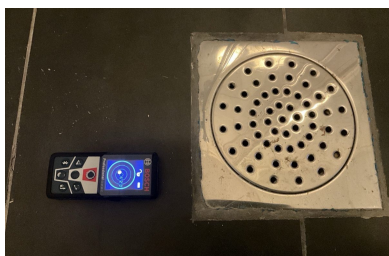
Bilde 17 — Måling av fall til sluk

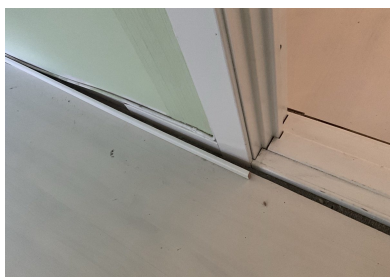
Bilde 22 — Ufagmessig utførelse ved legging av gulv/listverk

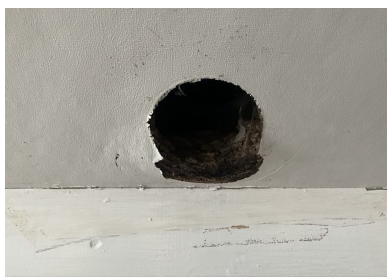
Bilde 23 — Utetthet i vegg

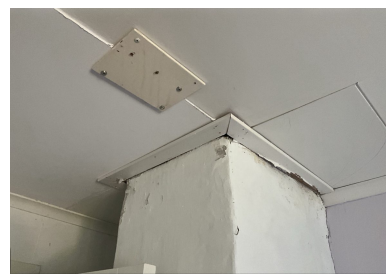
Bilde 24 — Søyle med avskallet maling og slitt overflate

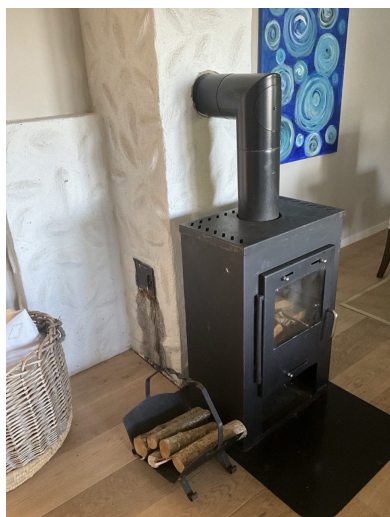
**Årsak til forhøyet TG:** Pipestokker fra byggeår har overskredet forventet levetid med fuktrelatert korrosjon ved sotluke.

**Konsekvens:** Vedvarende lekkasje kan gi fuktskader på omkringliggende konstruksjoner og forverret tilstand på pipeløp.

Bilde 25 — Vedovn, samt lekkasjemåler fra Sotluke

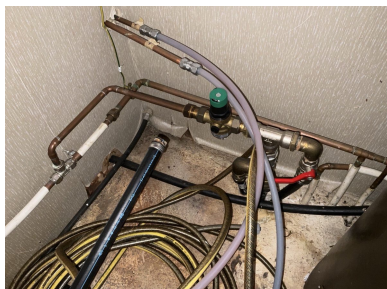
Bilde 28 — Rørinstallasjon med trykkreduksjonsventil og uoversiktlig røropplegg
