# Tilstandsrapport

Enebolig

Torsbakken 1, 8012 BODØ

gnr. 138, bnr. 3119

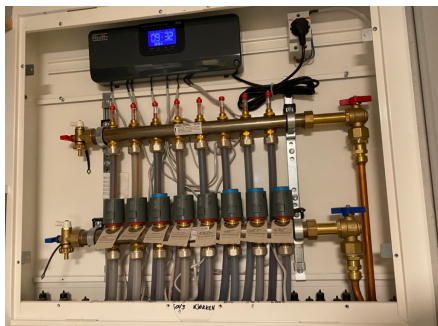
Vannbåren varme rør tilkoblet fordeler skap i bod, selve rørene ligger skjult under gulvet og lar seg følgelig ikke kontrollere. Vurderes dermed etter alder/tilstand i fordeler skap
