# Tilstandsrapport

Enebolig

Dovrevegen 815, 7345 DRIVDALEN

Rapportdato: 05.08.2026

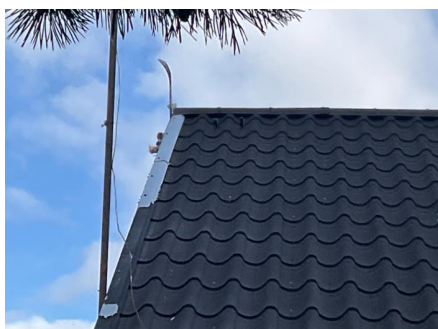
Stedvis flassende overflatebelegg på vindskibeslag og pipebeslag.

- Flassende overflatebelegg på beslag bør utbedres ved rengjøring og overflatebehandling for å hindre forringelse og rustdannelse. Dersom tiltak ikke gjennomføres, kan det oppstå korrosjon og redusert levetid på beslagene, noe som kan føre til fuktskader på underliggende konstruksjoner.
- Det bør etableres tilfredsstillende system for bortledning av vann fra taknedløp ved grunnmur for å unngå fuktskader på grunnmur og omkringliggende konstruksjoner.

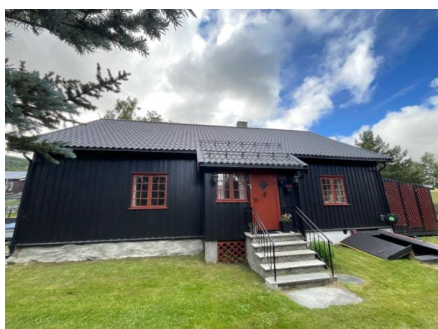
Det er kun montert snøfangere over hovedinngangen.

- Manglende snøfangere kan føre til ras av snø og is fra taket, med fare for skade på personer, eiendom og installasjoner.

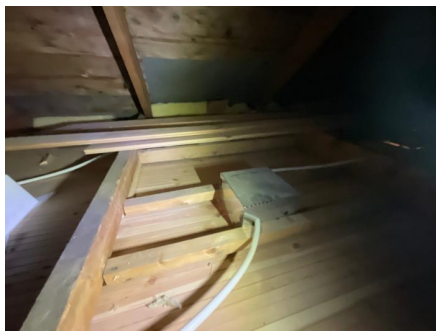
- Det er mangelfull kondensisolering av kasser for downlights på kaldloftet.

Mangler dampsperre og isolasjon mot oppvarmet loft.

- Det bør etterisoleres over downlight-kassene for å hindre varmetap og redusere risikoen for kondens og fuktskader i takkonstruksjonen. Mangelfull isolering kan føre til økt fare for fuktskader og redusert levetid på konstruksjonen.

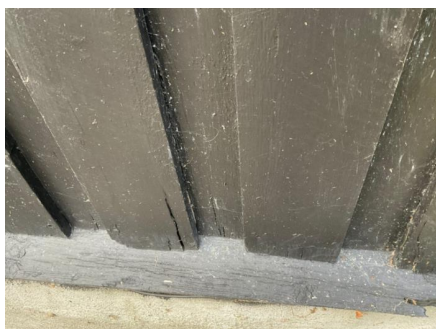
- Med unntak av utbygget med vindfang, er det begrenset lufting av utvendig panel.
- Det er påvist manglende gnagesikring (musetetting) ved utbygg med vindfang.
- Utvendig panel har stedvis noe sprekker og slitasje.

Begrenset lufting og stedvis noe sprekk/slitasje.

- - Manglende lufting i nedre kant av kledningen bør holdes under oppsikt, og tiltak bør vurderes ved eventuell utskifting av kledning eller endret bruk av boligen. Konsekvensen av utilstrekkelig lufting er økt risiko for fuktansamling, som kan føre til råtesopp og muggvekst i konstruksjonen.
- Det bør monteres egnet gnagesikring ved utbygg med vindfang for å hindre at mus og andre skadedyr får tilgang til konstruksjonen. Manglende sikring øker risikoen for inntrenging av skadedyr, som kan forårsake skader på bygningen og redusere innneklimaet.
- Det anbefales jevnlig overflatebehandling av panel med slitasje for å hindre ytterligere forringelse og redusere risikoen for fuktskader og råte.

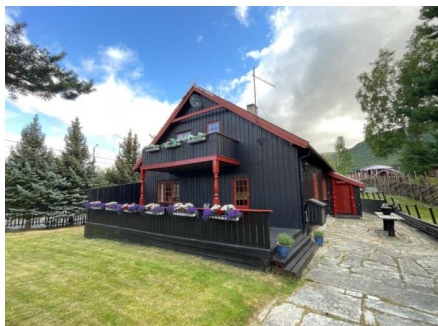
Nedbøyning i frontdragere.

- Frontdragerne bør forsterkes for å utbedre nedbøyningen.  
Dersom tiltak ikke iverksettes, kan dette medføre redusert bæreevne og økt risiko for ytterligere skader eller svikt i konstruksjonen.
- Overflatebehandling av terrassegulvet samt utbedring av oppstående spiker bør utføres for å hindre videre slitasje og redusere risiko for personskade.  
Manglende utbedring kan føre til økt forringelse av materialene og fare for skade ved bruk.
- Rekkverkene bør oppgraderes til å tilfredsstille dagens krav til høyde og avstivning for å redusere risikoen for fallulykker og personskader.  
Manglende avstivning i 2. etasje gir økt fare for at rekkverket ikke tåler belastning, noe som kan medføre alvorlige konsekvenser ved bruk.

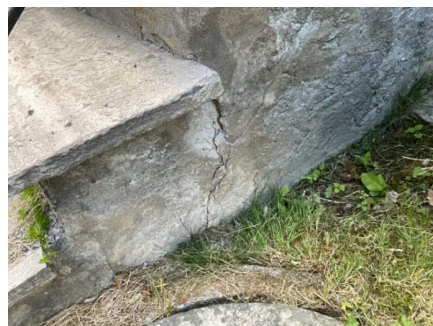
Slitasje i betongen.

- Betongtrappen bør vedlikeholdes og eventuelle skader utbedres for å forhindre videre forringelse og redusere risikoen for skader som følge av slitasje. Manglende utbedring kan føre til økt nedbrytning av konstruksjonen.
- Det er ikke krav om utbedring av rekkverkshøyder opp til dagens krav.
- Det er ikke krav om utbedring av åpninger i rekkverk til dagens forskriftskrav.

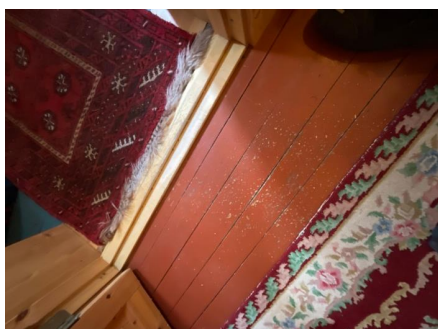
Overflateslitasje i gang i 1. etasje.

- Det anbefales å vurdere overflatebehandling eller utskifting av gulv der slitasje og misfarging er sjenerende.
- Konsekvensen av overflateslitasje og bruk av gulv av lavere sortering er redusert estetisk kvalitet.

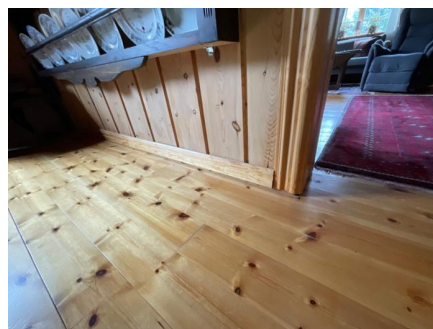
Glipper mellom gulv og gulvlist i spisestue.

Konsekvensen av å ikke utbedre kan være økt risiko for videre setninger, redusert bokomfort og eventuelle følgeskader på konstruksjonen. Estimert kostnad gjelder kun nærmere undersøkelser med tanke på omfang og ikke utbedring.

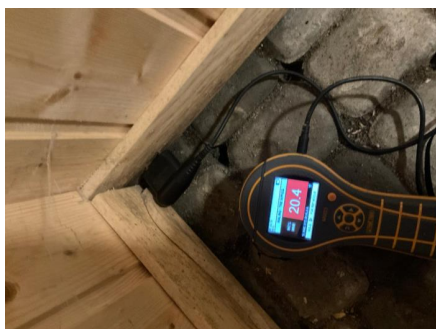
- Det er påvist synlig fuktighet på mur/gulv i den innerste delen av kjelleren. Kjelleren er opprinnelig en jordkjeller og har ikke fuktsperre i gulvet. Ved fuktmåling i veggpanelet ble det målt verdier over grenseverdien for utvikling av sopp og råte.

Fukt i trepanel på vegg.

- Det bør iverksettes tiltak for å utbedre fuktproblemet i kjelleren, for eksempel ved å forbedre drenering eller fuktsikring. Det er også svært viktig at kjelleren til en hver tid er tilstrekkelig ventilert.

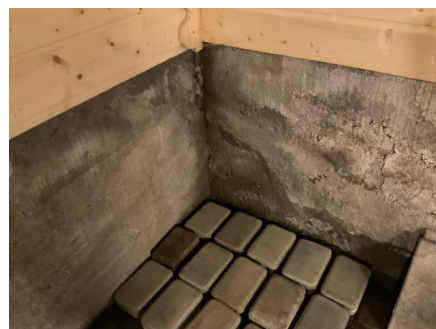
Synlig fuktighet på gulv i innerste del av kjeller.

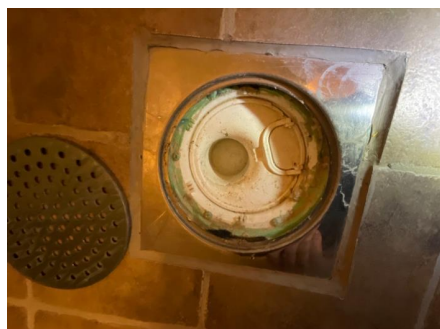
Registrert bruk av smøremembran i sluket.

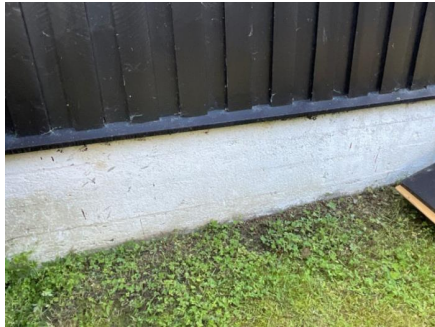
Betongmur.

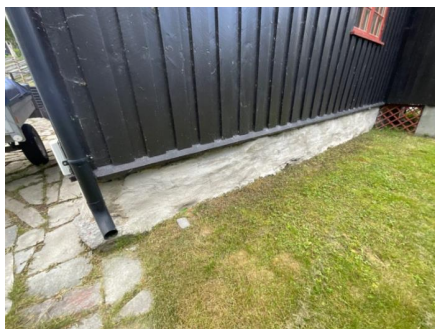
Natursteinsmur.
