Egenerklæring

Gymnasbakken 13D, 3802 BØ I TELEMARK

22 Apr 2026

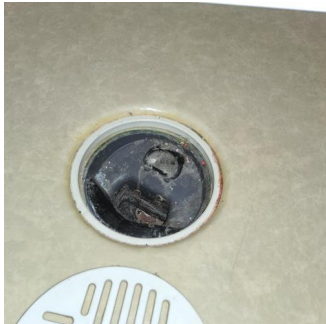
Avløp (inkl. sluk) - Sluk under vask

TG 2 Vanntett sjikt / membran i gulv og vegger Vanntett sjikt har en alder som tilsier at fremtidig funksjon er usikker. Konsekvensen er at bygningsdelen erfaringsmessig har risiko for nedsatt funksjon, utettheter eller andre aldersrelaterede problemer. Foreslått tiltak er videre overvåking, slik at komplett utskiftning kan iverksettes når dette viser seg å være nødvendig.

-   TGIU Kontroll i tilliggende konstruksjon ikke utført På grunn av plassering av det som vurderes å være en rørsjakt (brannskiller) og våtrommets utforming er det ikke praktisk mulig å gjennomføre fuktmåling/hulltaking i et område der det erfaringsmessig forekommer skader. Hulltaking og fuktmåling i lukkede konstruksjoner er derfor ikke utført. Tilstanden inne i konstruksjonen er ikke kjent. Det ble derimot gjennomført et overflatesøk med fuktindikator, uten at det ble påvist indikasjoner som tyder på fuktskader.

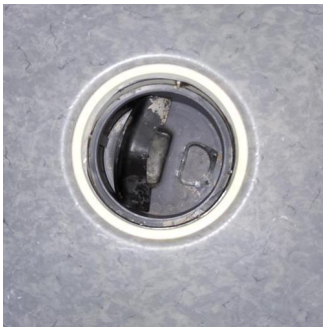
Avløp (inkl. sluk) - Sluk dusjsonen

TG 2	Fallforhold rundt sluk	Lokalfallet i sluksonen er mindre enn anbefalt. Konsekvens er at fallforholdet vurderes å ikke gi tilfredsstillende bortledning av bruksvann ved normal bruk. Foreslått tiltak er lokale tilpasninger eller utbedring dersom fremtidig bruk viser at det er nødvendig.
	Lekkasjesikkerhet	Fallforhold utenfor sluksonen vurderes ikke til å være tilstrekkelig for å lede eventuelt lekkasjevann til sluk, og vanntett sjikt har ikke tilstrekkelig oppkant ved dørterskel for å kompensere for dette. Konsekvens er at forholdet gir risiko for at vann kan renne ut i tilstøtende rom ved en lekkasje. Foreslått tiltak er lokal utbedring.

Vanntett sjikt / membran i gulv og vegger	Vanntett sjikt har en alder som tilsier at fremtidig funksjon er usikker. Konsekvensen er at bygningsdelen erfaringsmessig har risiko for nedsatt funksjon, utettheter eller andre aldersrelaterede problemer. Foreslått tiltak er videre overvåking, slik at komplett utskiftning kan iverksettes når dette viser seg å være nødvendig.
	Plassering av sluk og avrenningsmuligheter	Sluket er isolert inne i dusjsonen. Konsekvens er at bruks- og lekkasjevann som oppstår utenfor dusjsonen derfor ikke vil kunne ledes til sluk, noe som reduserer fuksikkerheten. Foreslått tiltak er lokal utbedring for å sikre tilfredsstillende avrenning i hele våtrommet.

TGIU	Kontroll i tilliggende konstruksjon ikke utført	På grunn av plassering av det som vurderes å være en sjakt (brannskiller) og våtrommets utforming er det ikke praktisk mulig å gjennomføre fuktmåling/hulltaking i et område der det erfaringsmessig forekommer skader. Hulltaking og fuktmåling i lukkede konstruksjoner er derfor ikke utført. Tilstanden inne i konstruksjonen er ikke kjent. Det ble derimot gjennomført et overflatesøk med fuktindikator, uten at det ble påvist indikasjoner som tyder på fukskader.

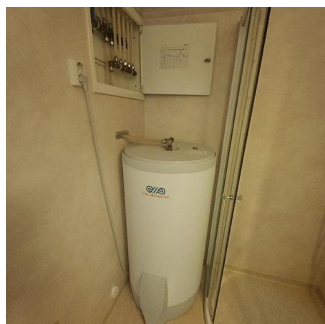
Varmtvannsbereder -
Varmtvannsbereder og
fordelerskap plassert på bad
