Tilstandsrapport

Enebolig

Birivegen 16, 2836 BIRI

Befaringsdato: 16.04.2026

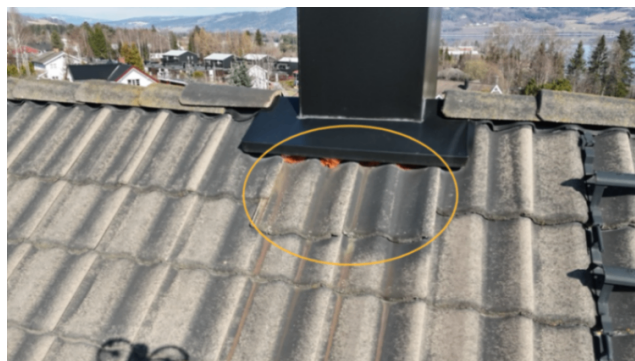
Det er registrert skader og avvik på taktekingen. Det er observert manglende takstein, samt for korte steiner i underkant av takoppløft, noe som kan medføre redusert overlapp og økt risiko for vanninntrengning ved nedbør og vindpåvirkning. Taktekingen er mosegrodd.

Takstein ved pipe er skyvet ned, det ser ut til at det er tettet mellom beslag og takstein med byggsaum, dette egner seg ikke som tetting på tak.

Det må gjennomføres utbedring av skader og mangler på taktekingen, inkludert utskifting av manglende takstein og utbedring av for korte steiner ved takoppløft for å sikre tilstrekkelig overlapp.

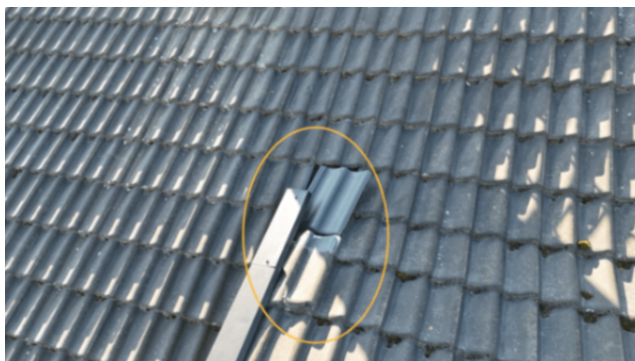
Taktekkingen er mangelfull, her er det åpent rett ned på undertaket, dette medfører en svært høy risiko for vanninntrengning i takkonstruksjonen.

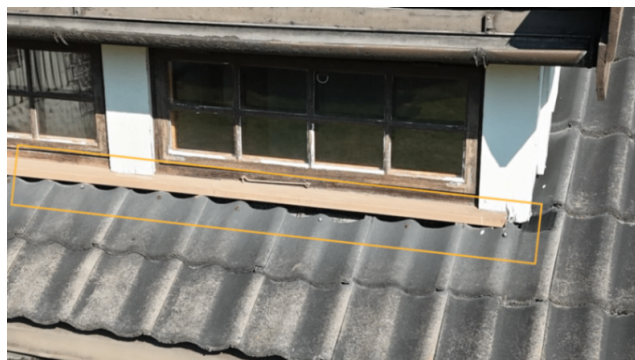
Her er taksteinen under takoppløft kappet for korte, dette medfører at vann enkelt vil kunne komme inn mellom stein og beslag.

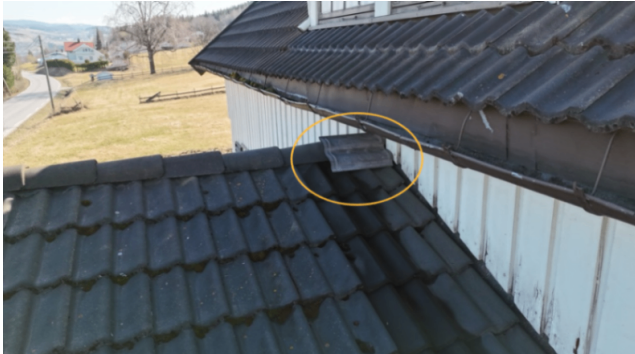
Løs takstein ligger på takoverbygg.

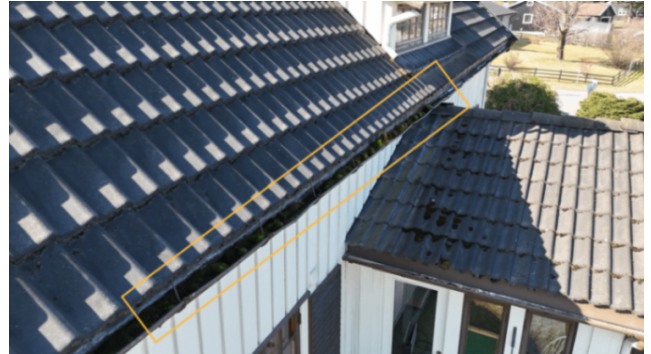
Store mengder mose i takrenne.

Takrenner har store deformasjoner og er svært tilstoppet av mose, noe som reduserer funksjonen og kan føre til overløp av vann mot fasade og konstruksjoner. Det er videre registrert ikke tilfredsstillende bortledning av vann fra taknedløp ved grunnmur, noe som gir økt fuktbelastning på grunnmur og tilstøtende konstruksjoner.

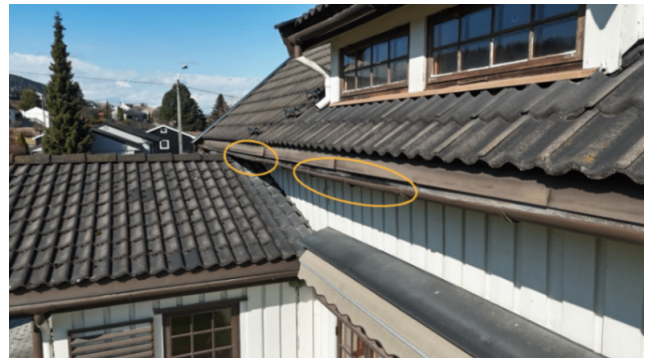
Takrenner har store deformasjoner.

Det må utbedres utettheter og mangelfulle beslagløsninger for å hindre vanninntrengning og påfølgende skader på konstruksjonen.

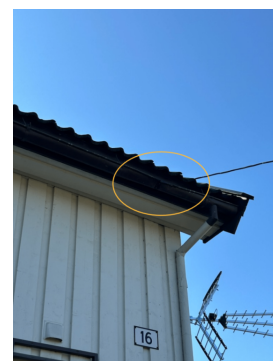
Deformasjon på takrenne.

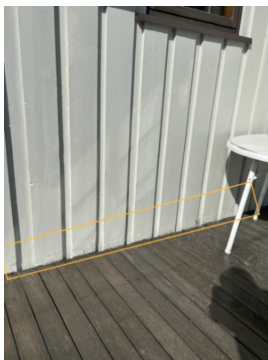
Råteskadet kledning er registrert.

Det bør etableres tilstrekkelig lufting i nedre kant av kledningen mot grunnmur for å sikre god uttørking og redusere risiko for fuktskader i trekonstruksjonen.

Værslitt og oppsprukket kledning bør utbedres eller skiftes for å forhindre ytterligere nedbrytning og redusere risiko for råte og fuktskader.

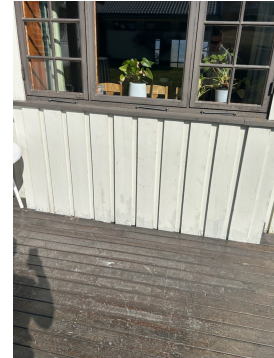
Kledningen fremstår som værslitt.

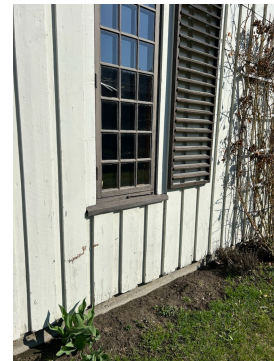
Værslitt kledning, med råteskader i nedrekant.

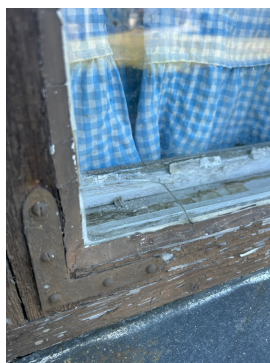
Det er registrert vinduer med fukt- og råteskader i karm/ramme, samt generelt slitte overflater med sprekkdannelser i trevirket. Dette indikerer at flere av vinduene har oppnådd eller passert forventet levetid.

Glass har sprukket, karm er slitt.

Vinduer med påvist fukt- og råteskader bør skiftes ut for å hindre videre nedbrytning og redusere risiko for fuktinntrengning i tilstøtende konstruksjoner.

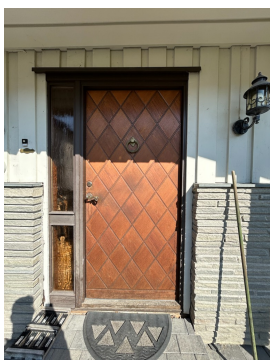
Karm og ramme fremstår utvendig værslitt, med sprekkdannelser i trevirket. Dette indikerer slitasje over tid og økt risiko for fuktpåvirkning og videre nedbrytning.

Ytterdør i teakutførelse.

Værslitte karmen og rammer med sprekkeformasjoner i treverket bør vedlikeholdes eller skiftes ut for å hindre videre nedbrytning og redusere risiko for fuktpåvirkning.

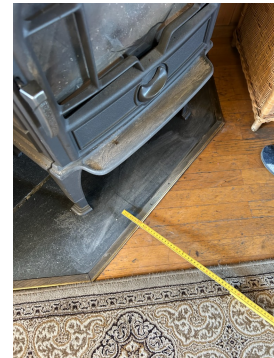
Manglende ubrennbar plate under/foran vedovn.

Kostnadsestimatet som er satt omfatter kun ytterligere undersøkelser av pipe, samt etablering av ildfast plate under ildsted.

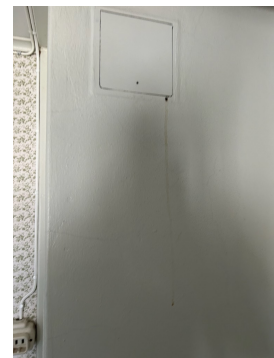
Avrenning av sotvann fra luke på pipe.

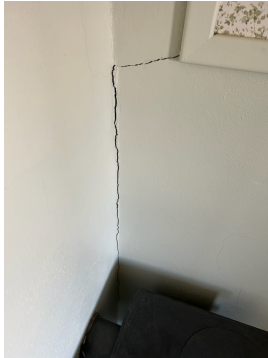
Oppsprekking.

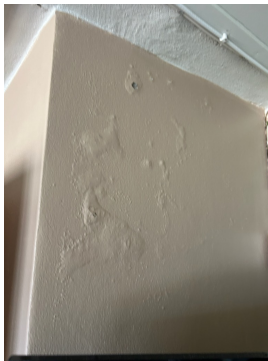
Flassing av pipens overflatebehandling.

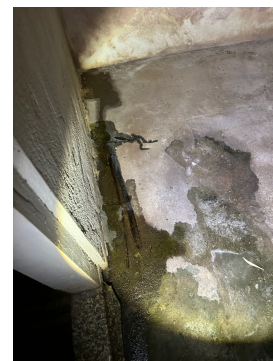
Synlig vann på gulv i kjeller.

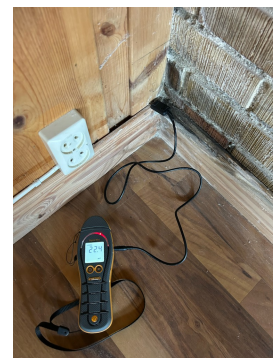
Synlig tegn på innvendig trepanel på økt fuktbelastning, dette bekrefte ved fuktmåling i trepanelet.

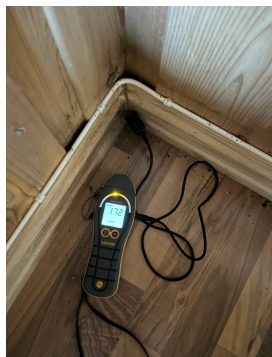
Registrert grenseverdier for fuktpåvirkning.

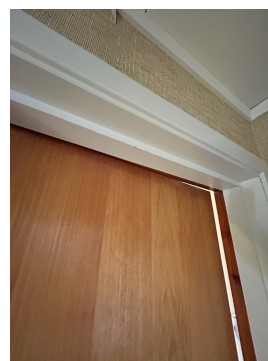
Dør tar i karm.

Enkelte dører bør justeres for å sikre korrekt funksjon og unngå unødvendig slitasje på karm og terskel.

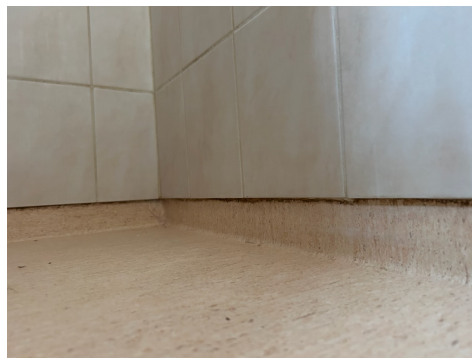
Alder og slitasje medfører økt risiko for fuktskader og redusert bestandighet mot vannpåvirkning, spesielt siden utførelsen avviker fra dagens anbefalinger og krav til våtrom.

Overgang mellom flis og belegg er ikke forenelig med dagens løsninger.

Overflatene bør vurderes rehabilitert for å sikre tilfredsstillende funksjon og levetid.

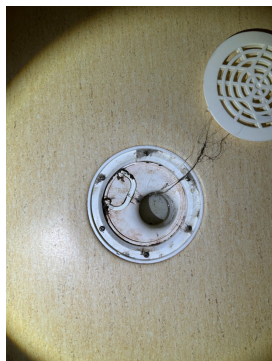
Sluk i dusjsonen.

Det bør vurderes oppgradering eller utskifting av membran- og slukløsning, da alder og slitasje gir økt risiko for lekkasjer og fuktskader i konstruksjonen.

Tilgang til sluk under badekar bør forbedres for å muliggjøre inspeksjon og rengjøring, slik at eventuelle feil eller tilstoppinger kan oppdages og utbedres før det oppstår skader.

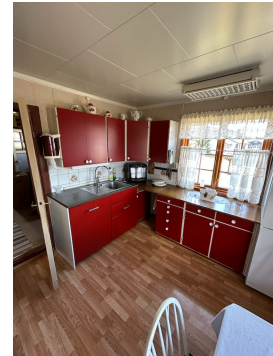
Oversiktsbilde kjøkkeninnredning.

Det bør påregnes utskiftning eller oppgradering av kjøkkeninnredningen for å oppnå tilfredsstillende funksjonalitet.

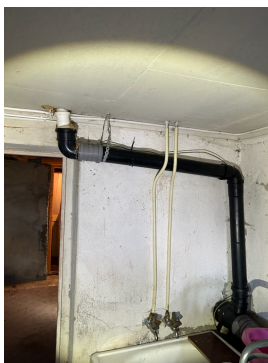
Synlige avløpsrør i plast.

Det anbefales å vurdere utskiftning av avløpsrørene, da mer enn halvparten av forventet brukstid er passert.

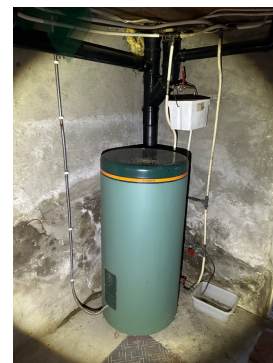
Varmtvannstanken.

Det bør etableres tilfredsstillende el-tilkobling etter gjeldende forskrift for å redusere risiko for varmegang og brann.

Varmtvannstanken bør vurderes for utskifting, da den har passert forventet levetid og det er økt risiko for plutselige lekkasjer eller funksjonssvikt.

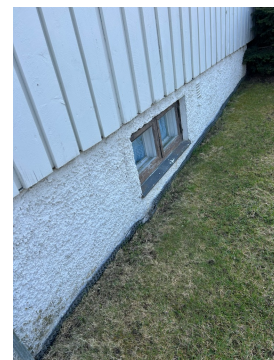
Utvendig fuktsikring av grunnmuren er synlig kun på deler av fasadene, og denne er trolig fra 1977.

Det anbefales å etablere ny utvendig fuktsikring og drenering rundt grunnmuren for å redusere risikoen for fuktinntrengning i kjeller og underetasje.

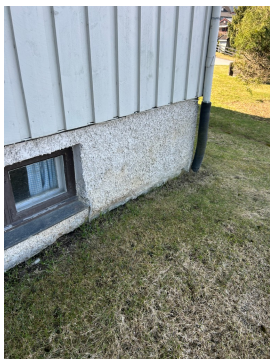
Ikke synlig fuktsikring av grunnmuren utvendig.

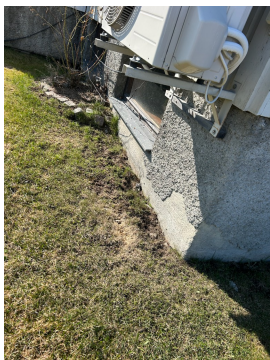
Ikke synlig fuktsikring av grunnmuren utvendig. Vann fra varmepumpen kan trenge ned langs grunnmuren og inn i konstruksjonen.

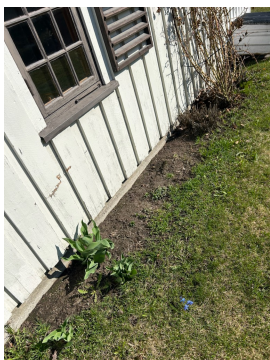
Ikke synlig fuktsikring av grunnmuren utvendig.

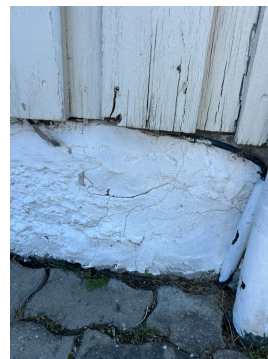
Sprekkdannelser i utvendig puss på grunnmuren.

Sprekkdannelser i grunnmuren bør utbedres for å forhindre videre forringelse av konstruksjonen og redusere risikoen for fuktinntrengning eller ytterligere setningsskader.

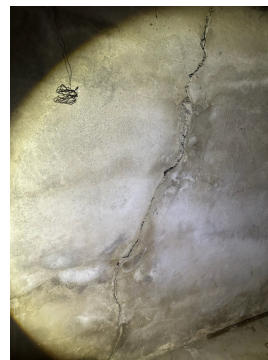
Registrert sprekkdannelse i grunnmuren.
