Tilstandsrapport

Boligbygg med flere boenheter
-

Salvånergata 11, 4006 STAVANGER
-

Befaringsdato: 10.03.2026

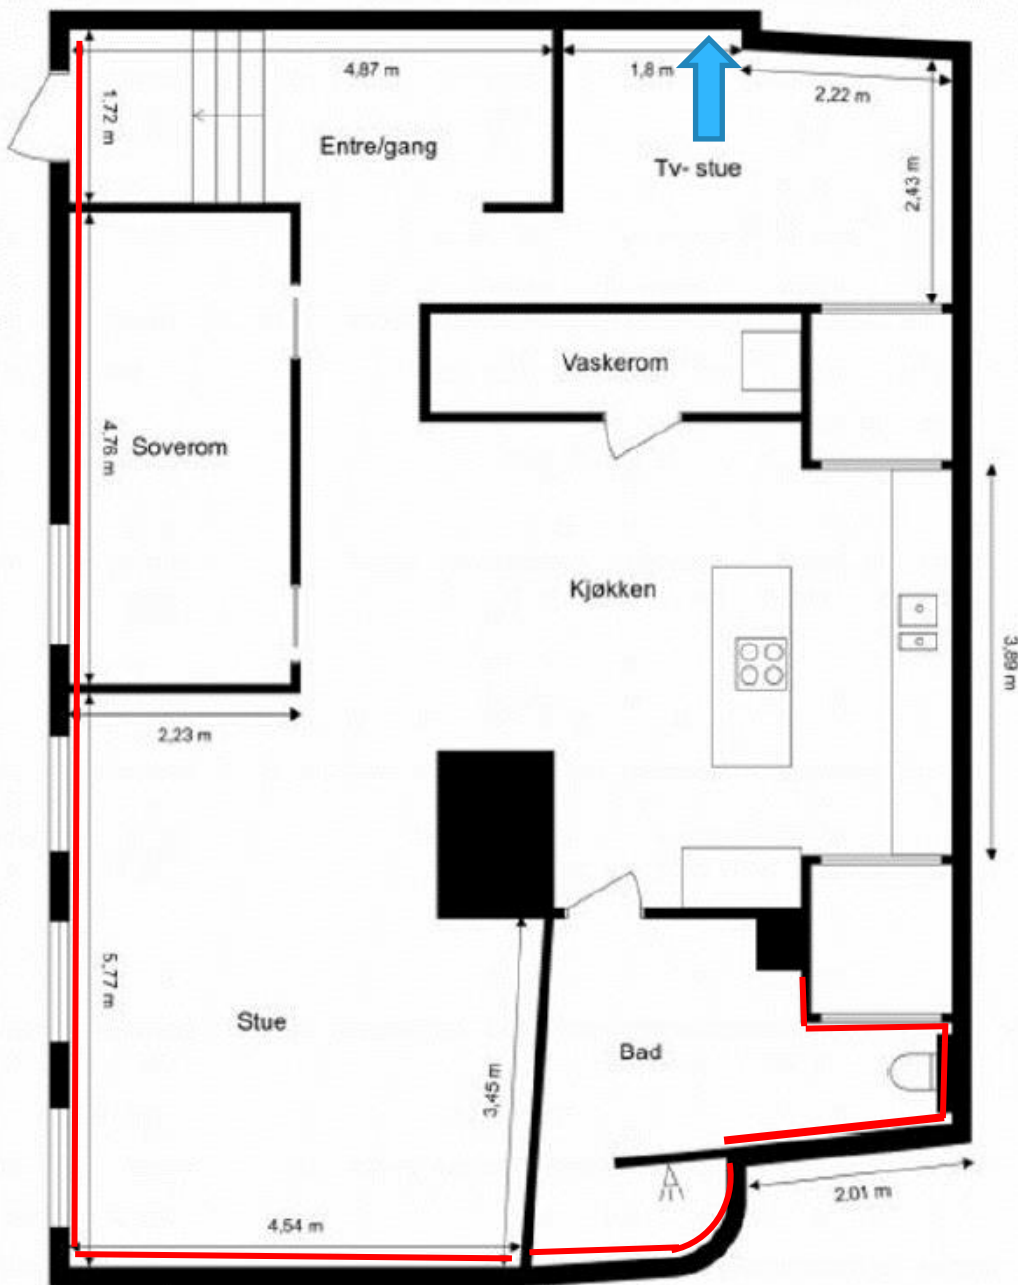
Fukt og flassende murpuss funnet på rød markerte områder. Megler påpekte vanninntrenging i TV-stue ved visning. Se blå pil. Her ble ikke påvist skade ved befarig.

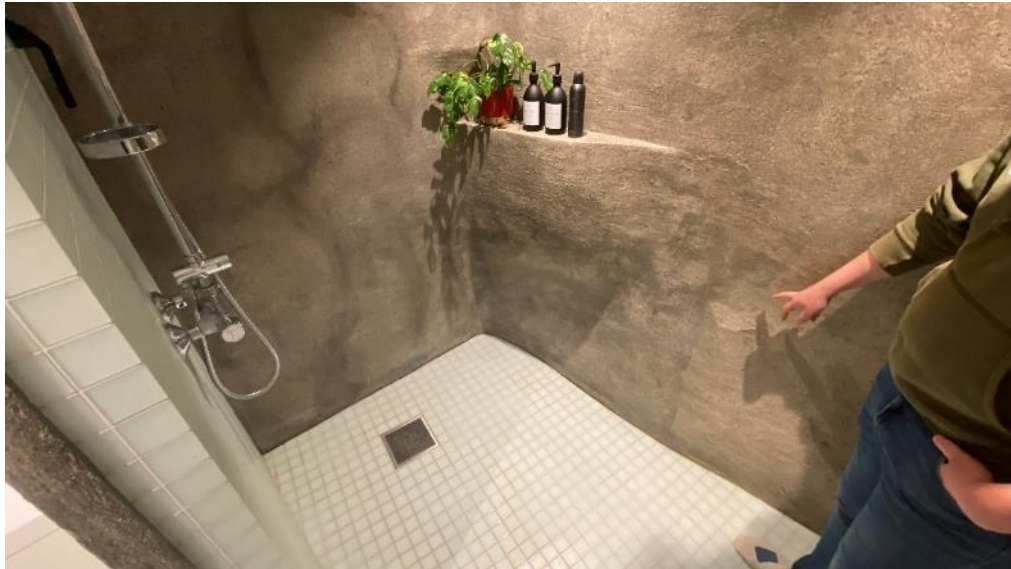
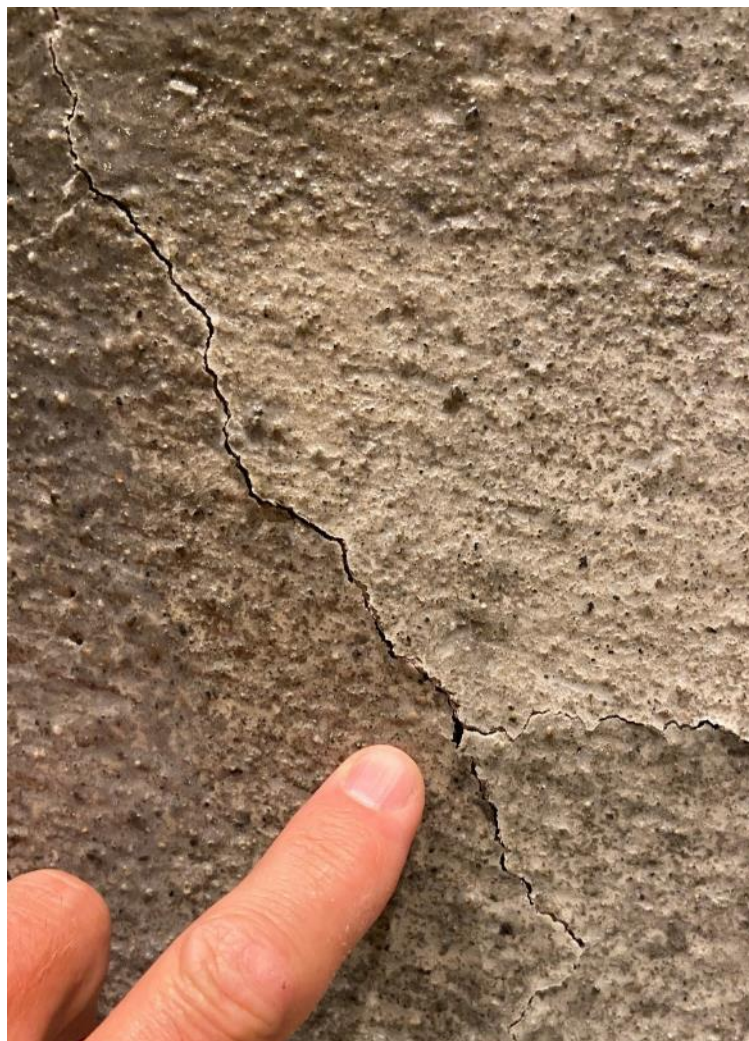
- På badet er mur på enkelte overflater / vegger pusset ifm totalrenovering av leilighet / bad. Murpuss er nå oppsprukket og har sluppet taket i bakenforliggende mur (trolig av tegl også her). På dette badet dusjes det rett på murpusset overflate.

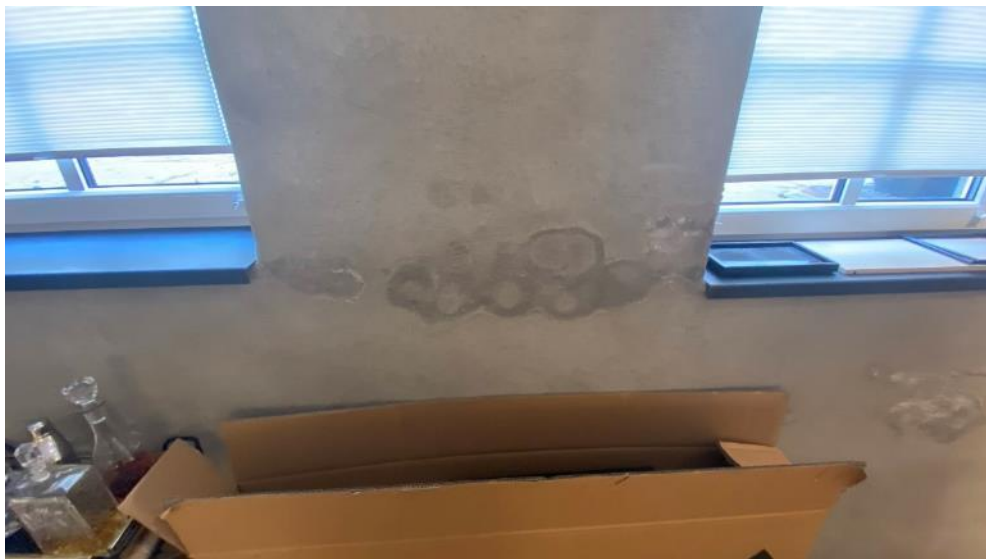
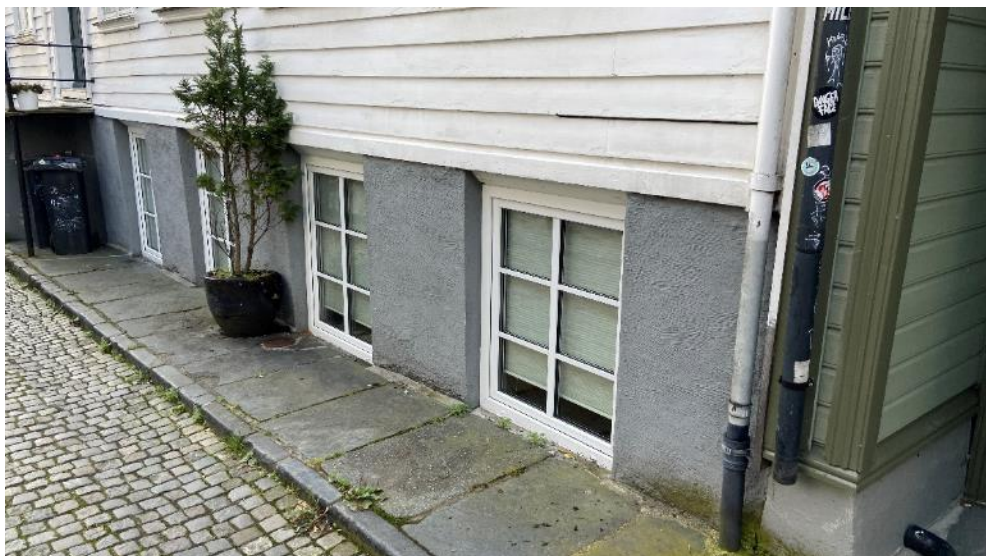
- Ved befaring ble også registrert saltutslag og mørke flekker på pussede murflater særlig i stue mot Salvånergata. Saltutslag og flekker er tydelige indikasjoner på fuktvandring gjennom grunnmur.
- På utside av grunnmur i Salvånergata registreres at det er montert 4 nye (2016) vindu av PVC-materiale som går helt ned til bakkenivå, og går delvis under bakkenivå slik at det kan bli stående vann på utside mot vinduene. Ved 1 av vinduene var det etablert et ca 30mm rør som skal drenere vannet bort fra vinduet og videre ut i gata. Løsning med vindu som går lavere enn bakkenivå vurderes som særdeles dårlig, og betraktes som en risikokonstruksjon. Denne løsning samt mangelfull drenering langs grunnmur er sannsynligvis hovedårsaken til saltutslag og vanninntrenging på innside av grunnmuren.

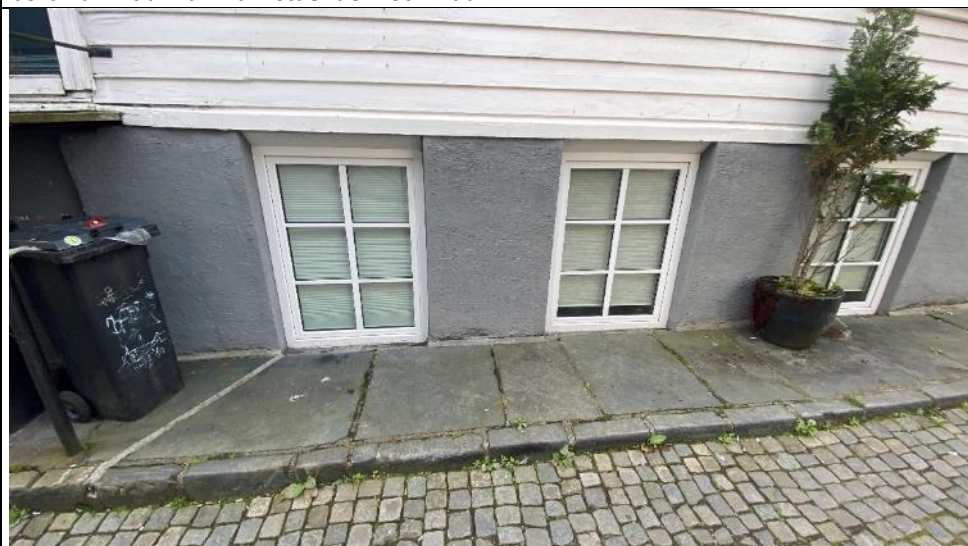
Foto nr. 2

Nye vindu er montert helt ned til bakkenivå uten tilfredsstillende fuktsikring eller helling bort fra vindu. Vann blir stående mot vindu.

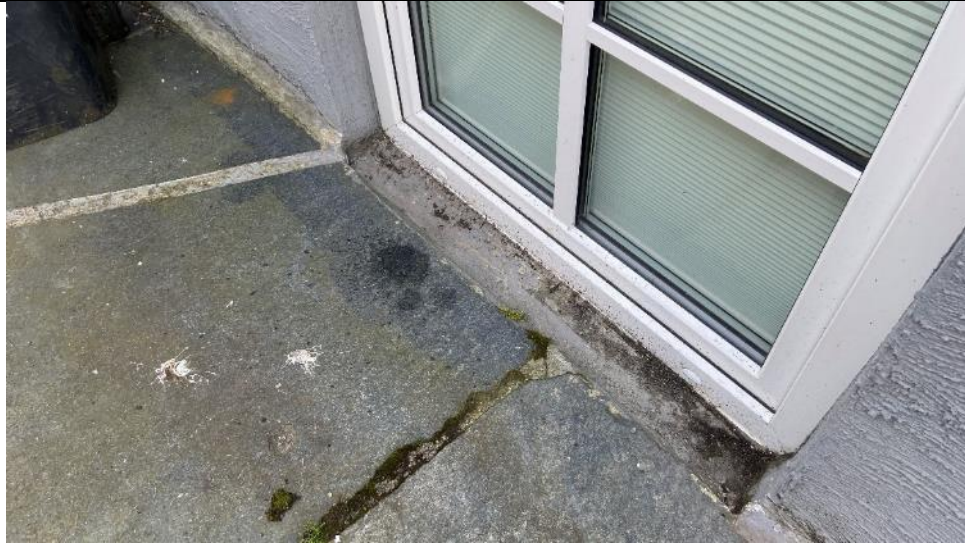
Foto nr. 3

Nye vindu er montert helt ned til bakkenivå uten tilfredsstillende fuktsikring eller helling bort fra vindu. Vann blir stående mot vindu.

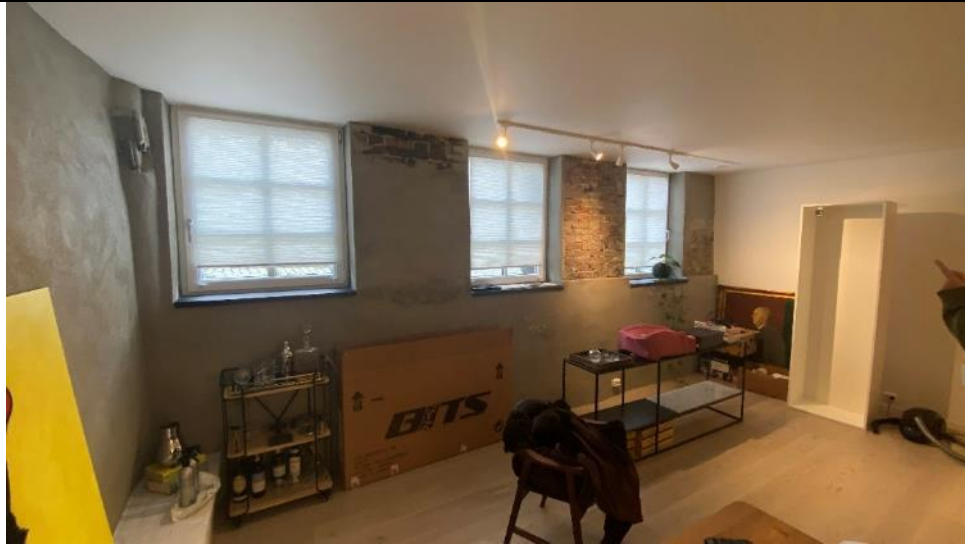
Foto nr. 9

Stue. Fuktmerker og saltutslag på grunnmur.

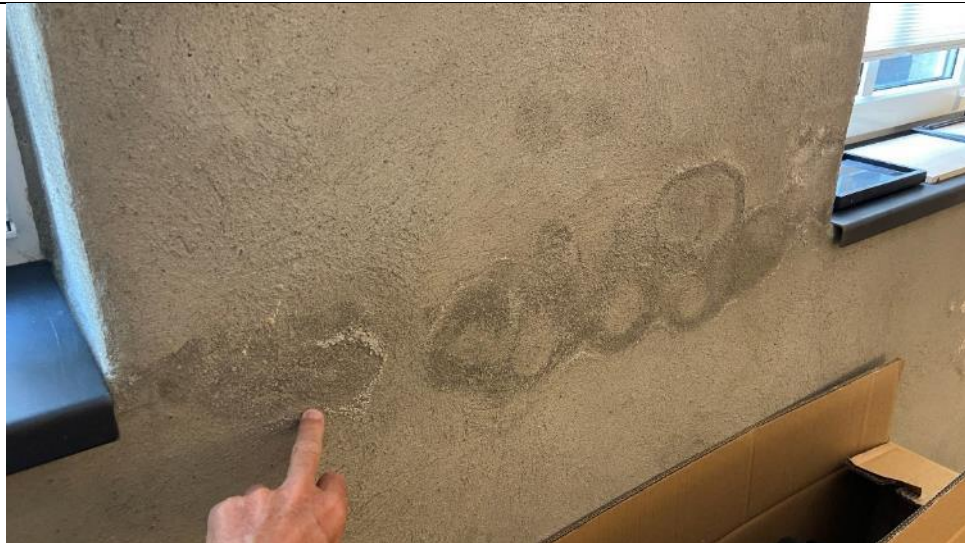
Foto nr. 10

Stue. Fuktmerker og saltutslag på grunnmur

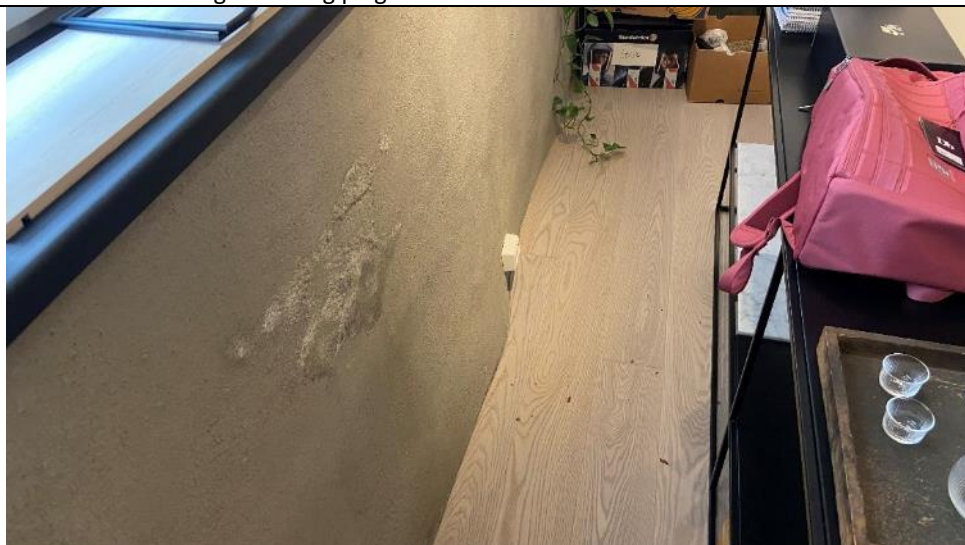
Foto nr. 11
Stue. Fuktmerker og saltutslag på grunnmur

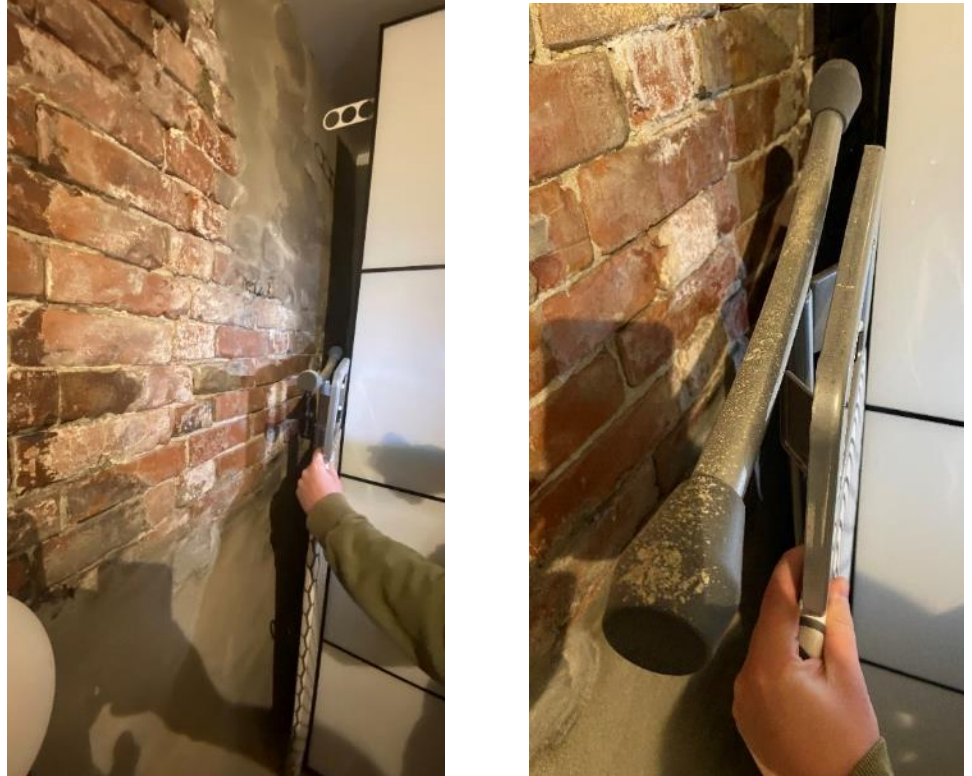
Foto nr. 17

Det drysser mur og teglsteinsbiter fra muren ved fuktinntrenging.

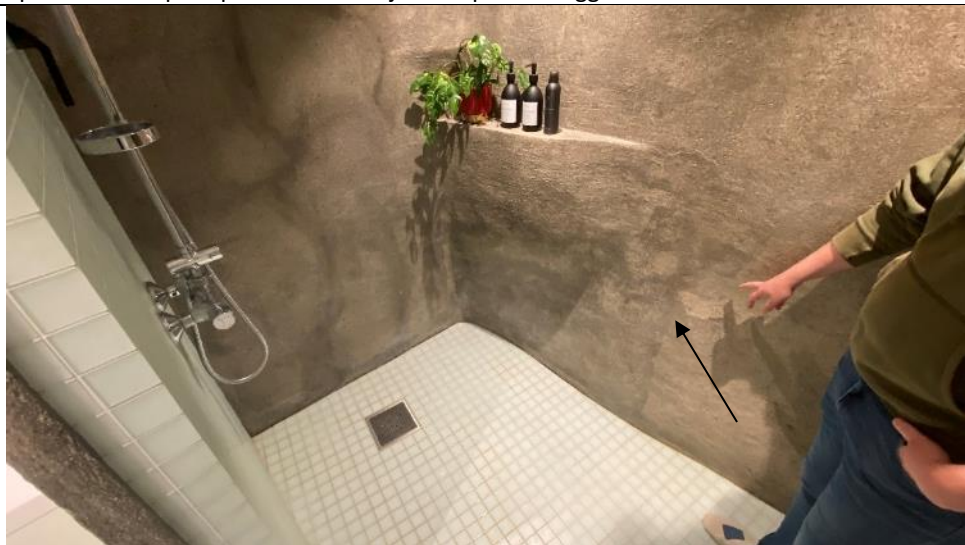
Foto nr. 28

Sprekker i murpuss på bad. Det dusjes rett på murvegg.

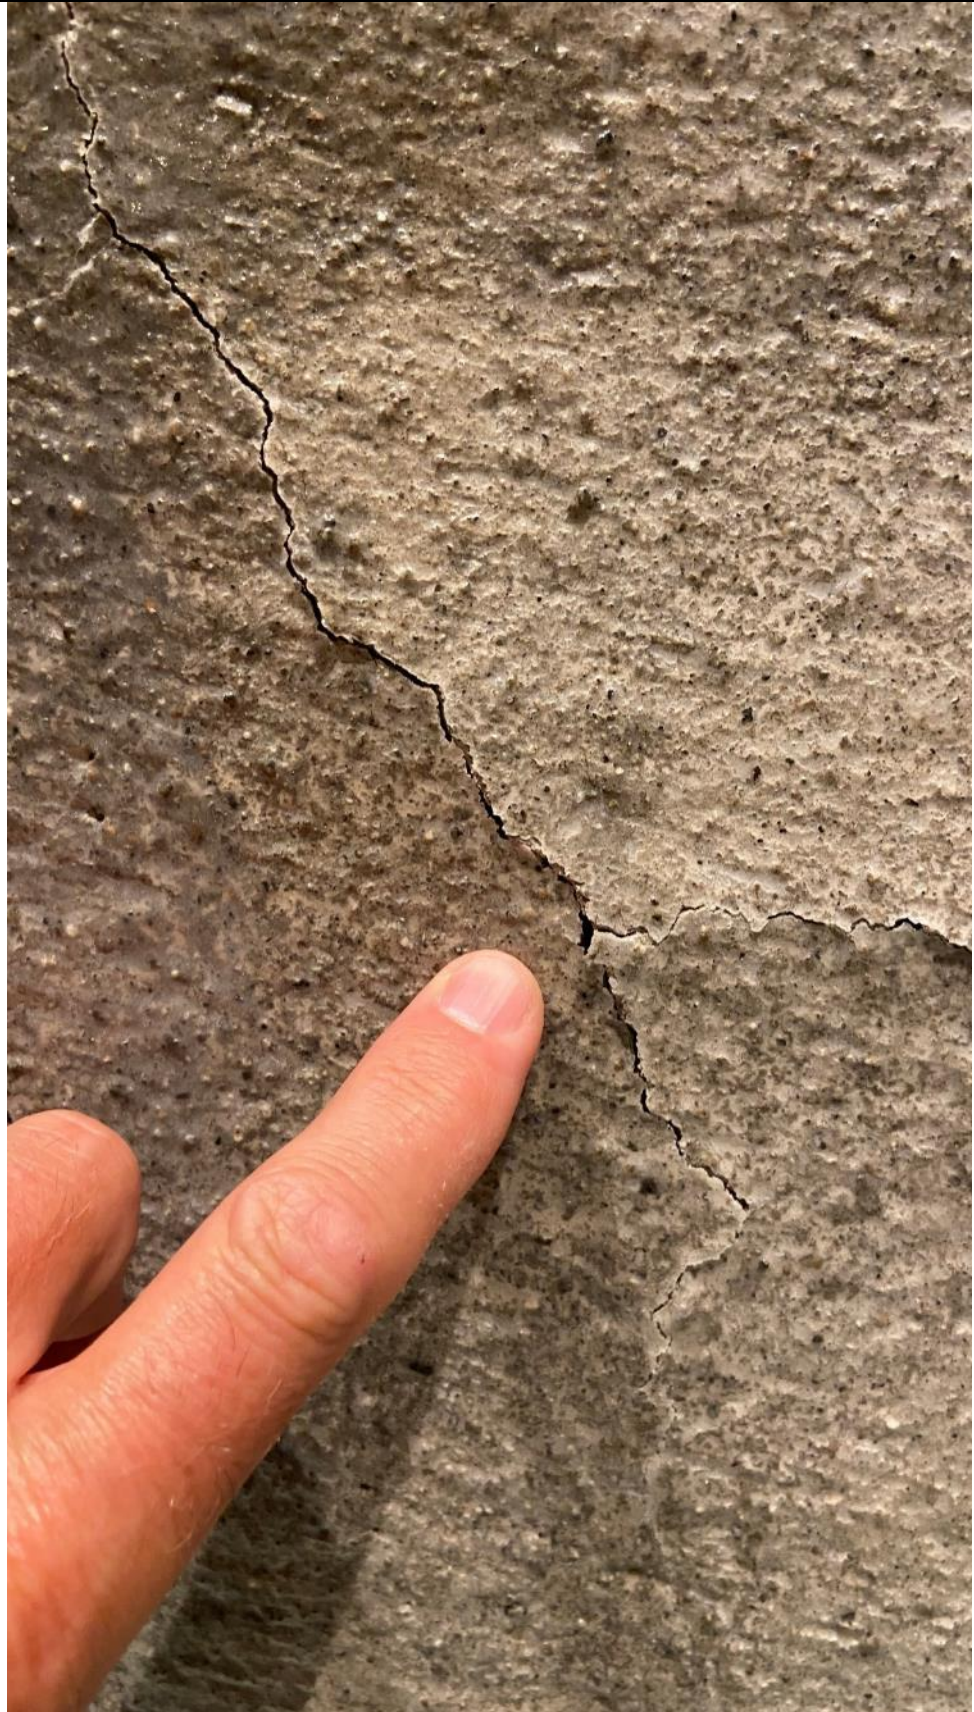
Foto nr. 29
Sprekk i murpuss på bad.

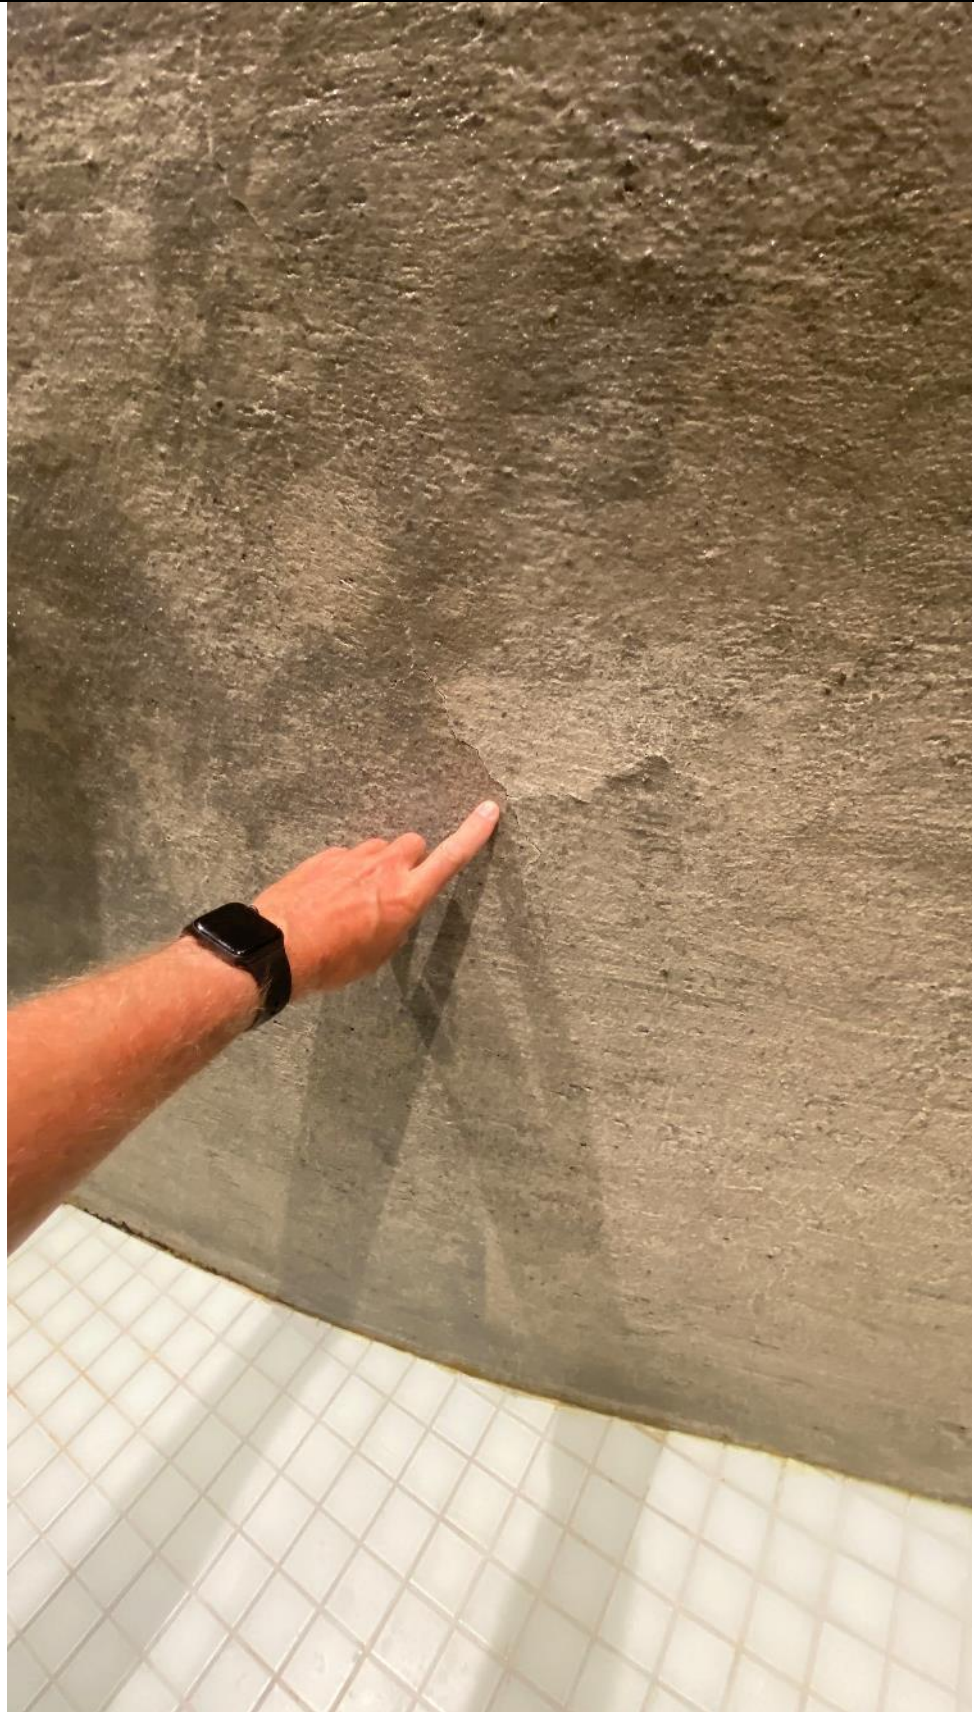
Foto nr. 30
Sprekk i murpuss på bad.

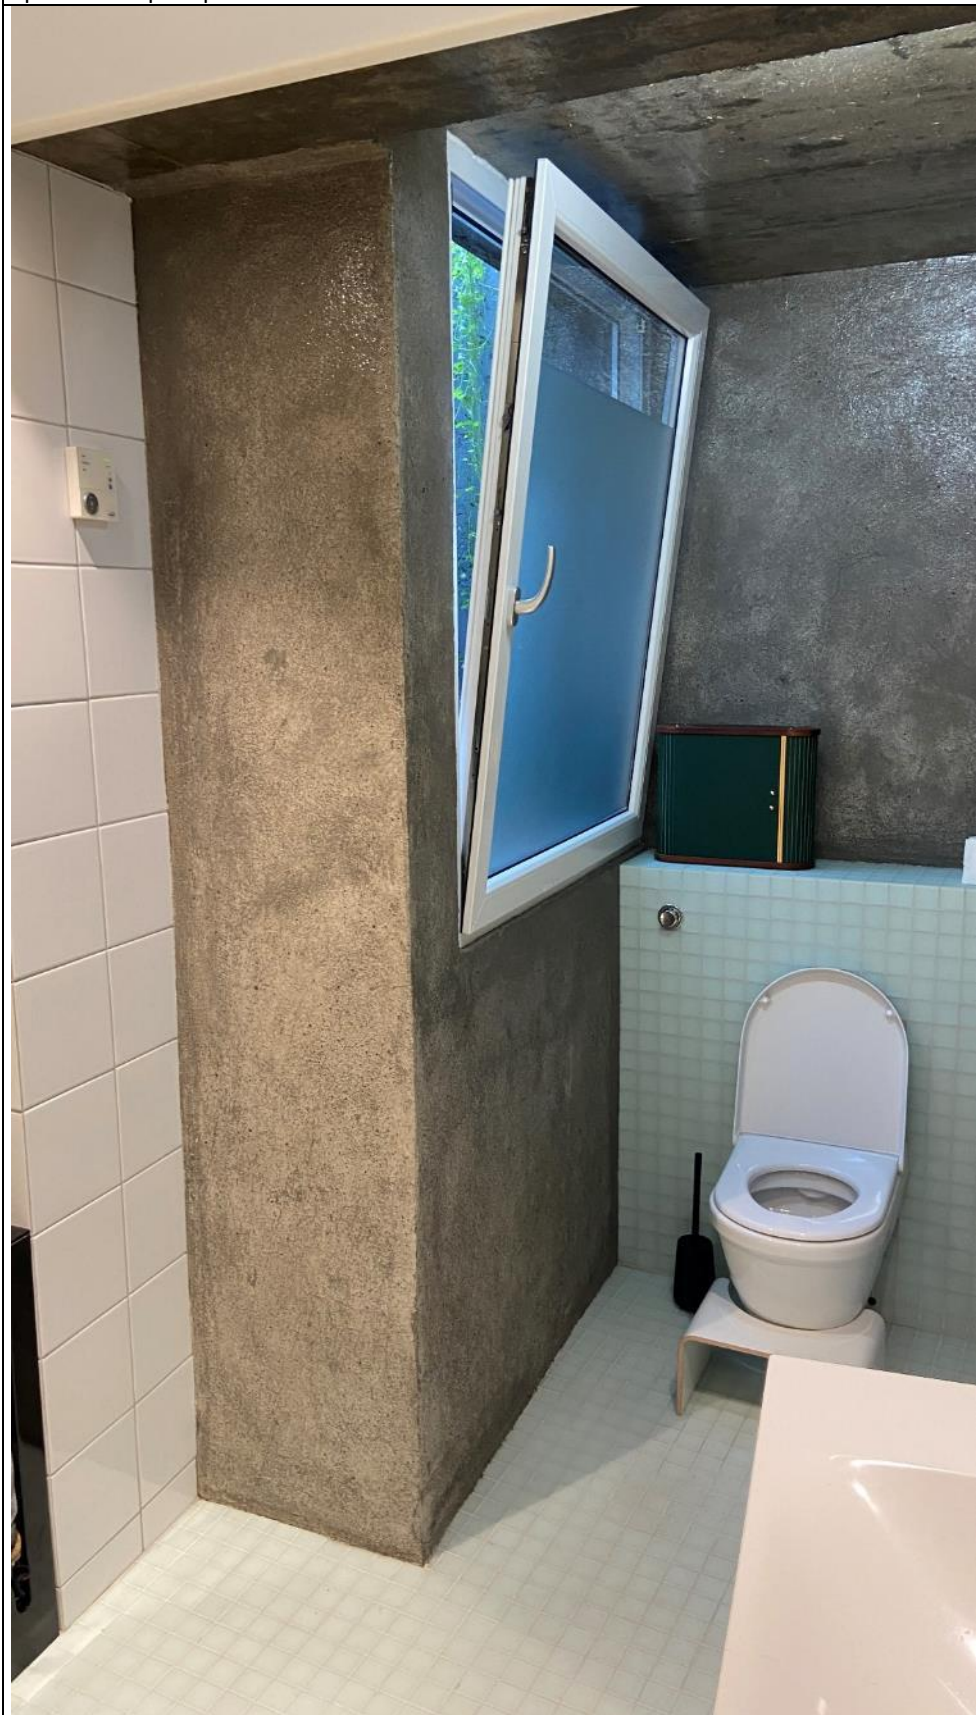
Foto nr. 31
Sprekk i murpuss på bad.

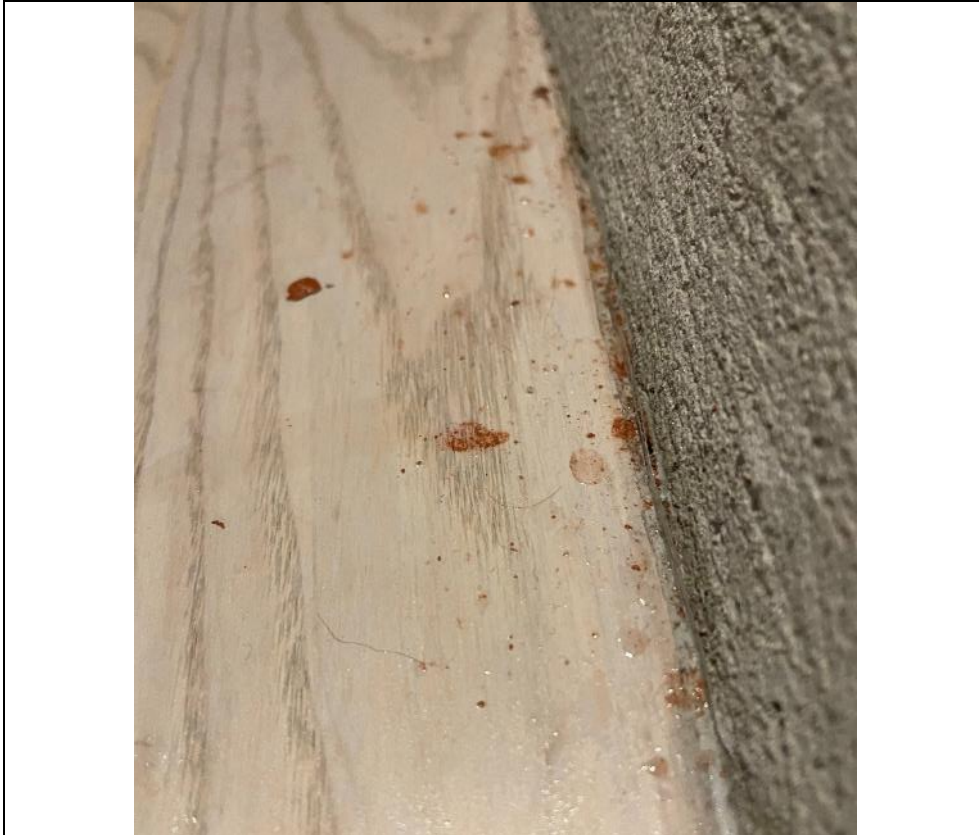
Foto nr. 36

Foto tatt av kjøper etter ny vanninntrenging etter befarings.

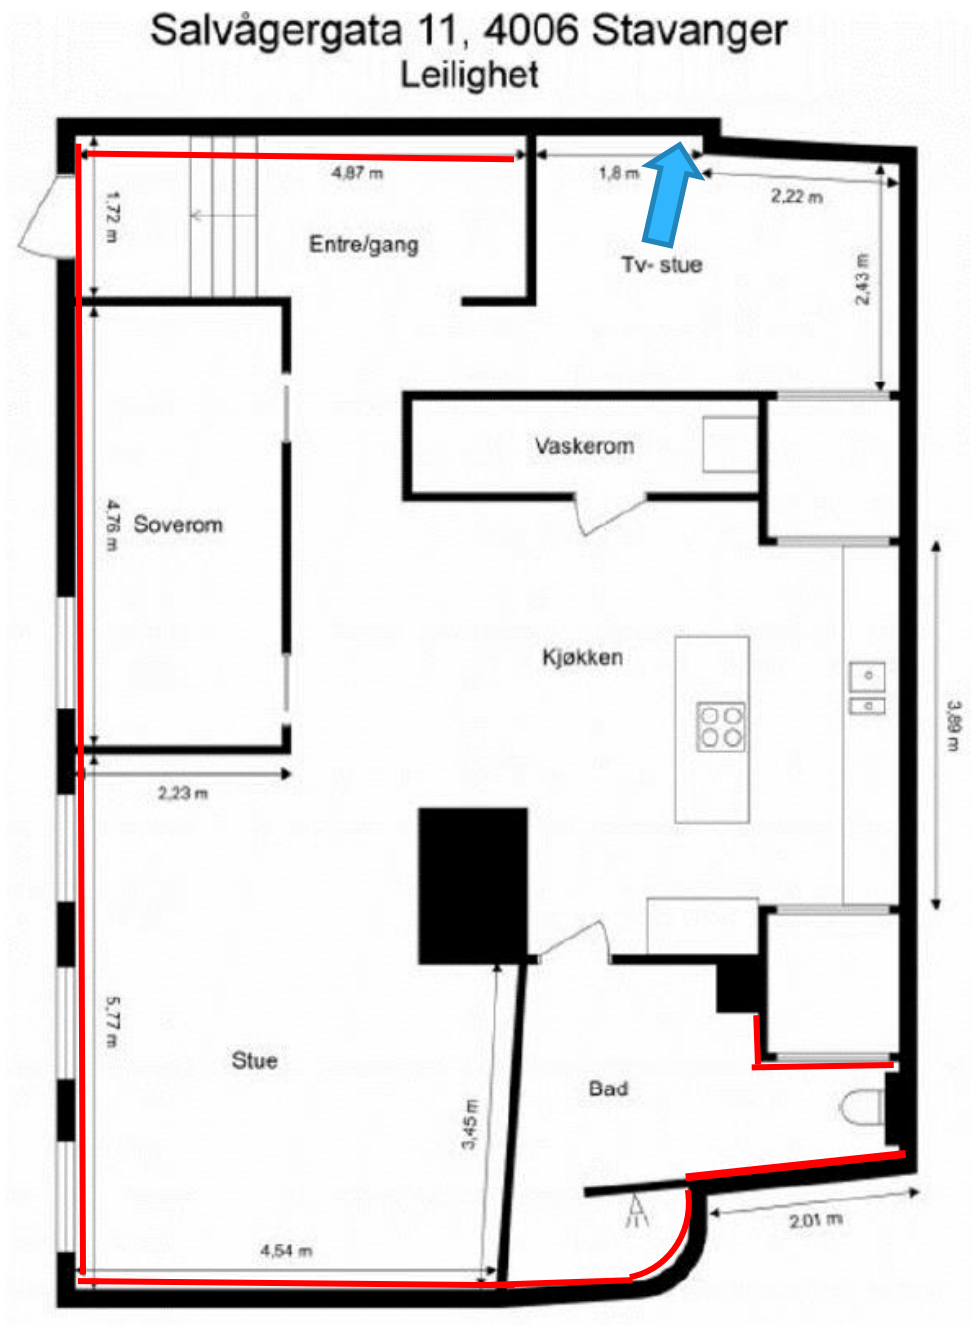
Fukt og flassende murpuss funnet på rød markerte områder. Megler påpekte vanninntrenging i TV-stue ved visning. Se blå pil. Her ble ikke påvist skade ved befaring.

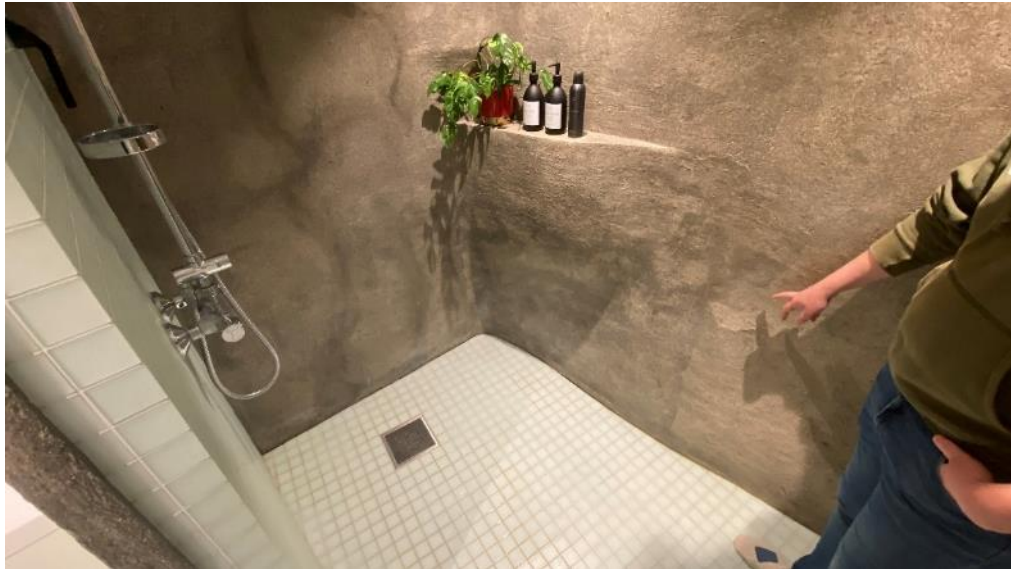
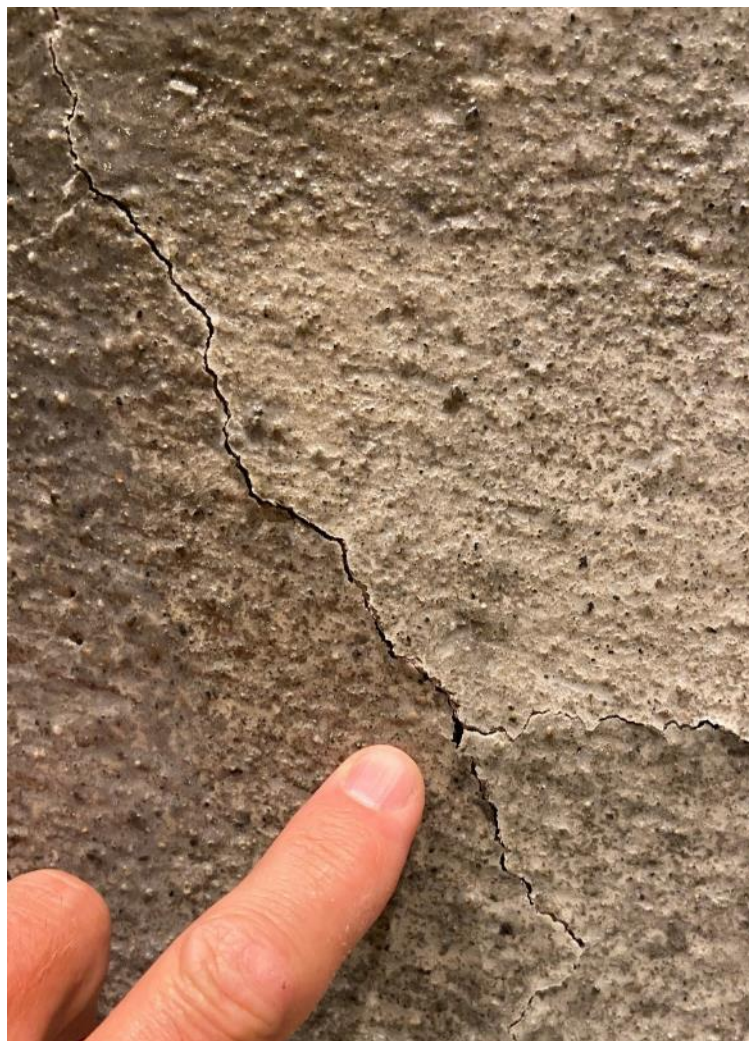
- På badet er mur på enkelte overflater / vegger pusset ifm totalrenovering av leilighet / bad. Murpuss er nå oppsprukket og har sluppet taket i bakenforliggende mur (trolig av tegl også her). På dette badet dusjes det rett på murpusset overflate.

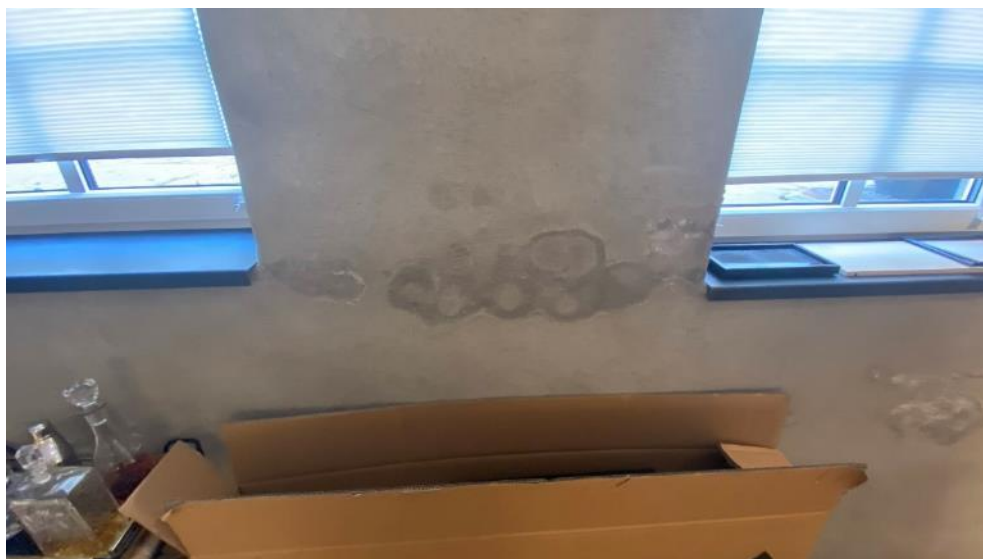
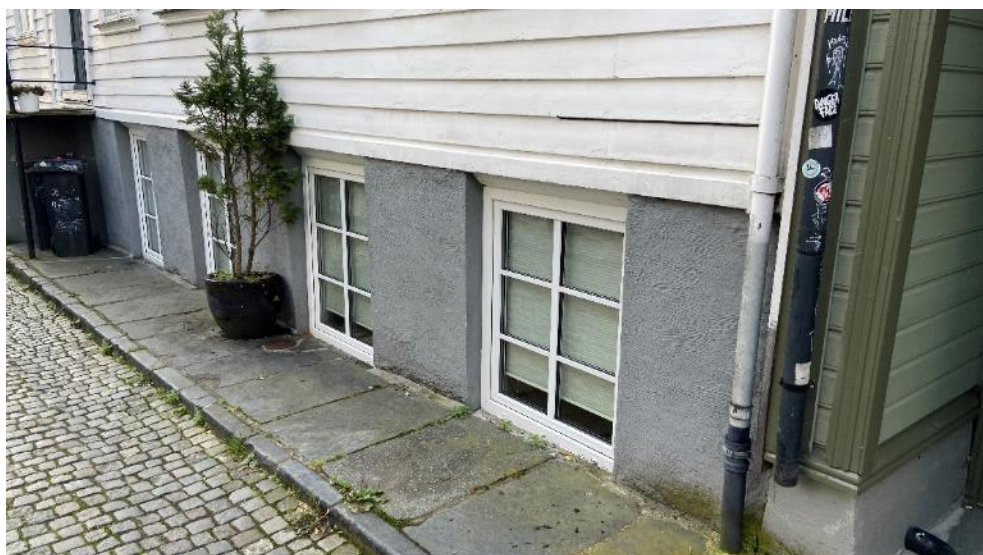
- Ved befaring ble også registrert saltutslag og mørke flekker på pussede murflater særlig i stue mot Salvågergata. Saltutslag og flekker er tydelige indikasjoner på fuktvandring gjennom grunnmur.
- På utside av grunnmur i Salvågergata registreres at det er montert 4 nye (2016) vindu av PVC-materiale som går helt ned til bakkenivå, og går delvis under bakkenivå slik at det kan bli stående vann på utside mot vinduene. Ved 1 av vinduene var det etablert et ca 30mm rør som skal drenere vannet bort fra vinduet og videre ut i gata. Løsning med vindu som går lavere enn bakkenivå vurderes som særdeles dårlig, og betraktes som en risikokonstruksjon. Denne løsning samt mangelfull drenering langs grunnmur er sannsynligvis hovedårsaken til saltutslag og vanninntrenging på innside av grunnmuren.

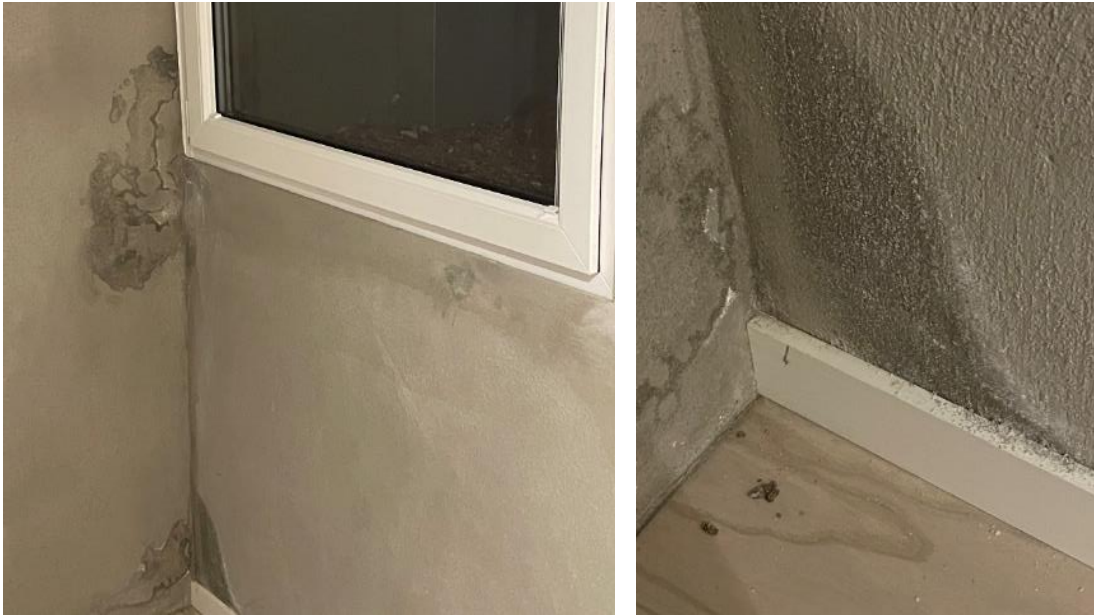
Fuktmerker og saltutslag på vegger øker i omfang etter som tiden går. Den 29.09.2022 tok kjøper bilde av fuktskjolder og saltutslag i hjørne i TV-stue:

Foto indikerer at pågående fuktvandring og fuktinntrenging gjennom grunnmur.

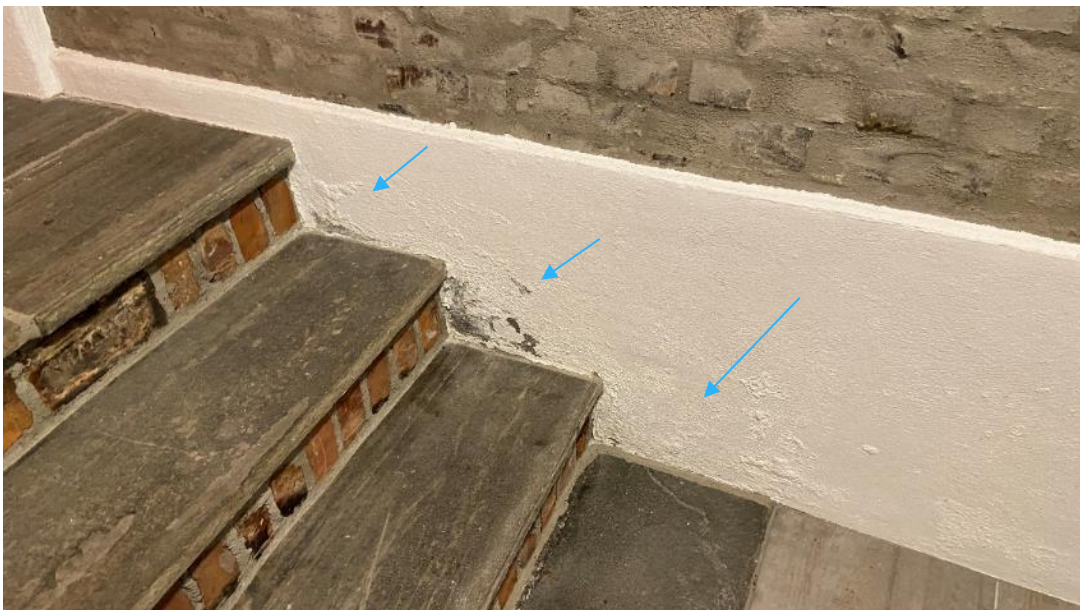
I gang ved trapp opp ytterdør vises at det i bunn av grunnmur er økt malingsflass og saltutslag. Denne siden av boligen ligger vegg-i-vegg med nabo hus uten mellomrom. Saltutslag er tydelig indikasjon på kapillært fukt oppsug fra grunnen.

Malingsflass og saltutslag på grunnmur mot nabo hus ved ytterdør.

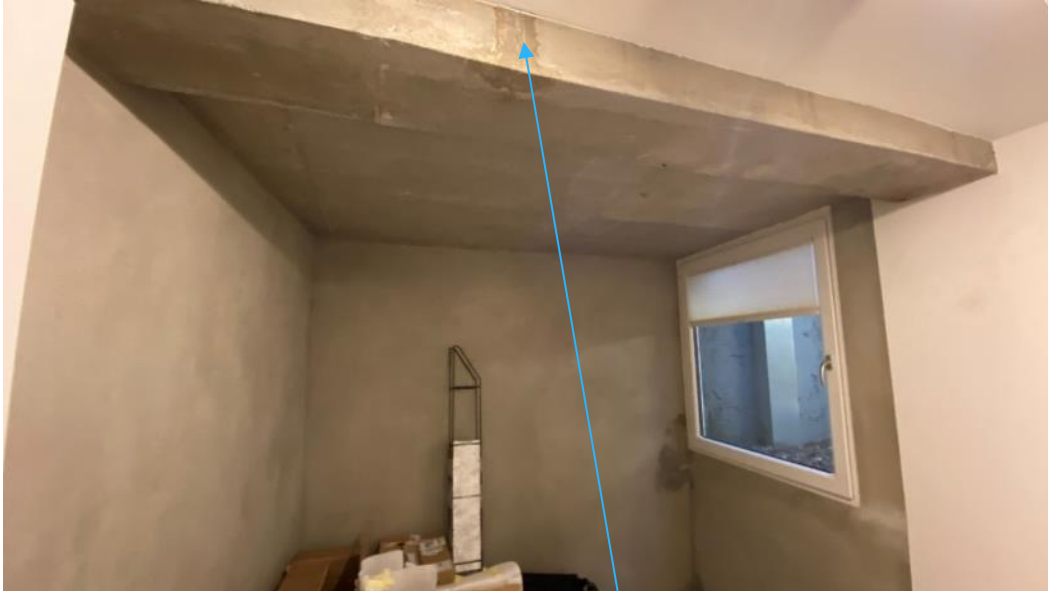
Ved siste befaring ble også registrert at det i gips himling i TV-stue var fullt fuktutslag langs kanten mot bærebjelke av betong. (Denne bærebjelke ligger like under de øvre etasjers yttervegg av tre. Det er utetthet langs boligens yttervegg ned mot grunnmur, og i overgang mellom støpt dekke og yttervegg.

Renninger etter vann gjennom himling ved bærebjelke av betong. Også vått i gipshimling. Rom utfor bjelke er påstøpt trolig i 2016.

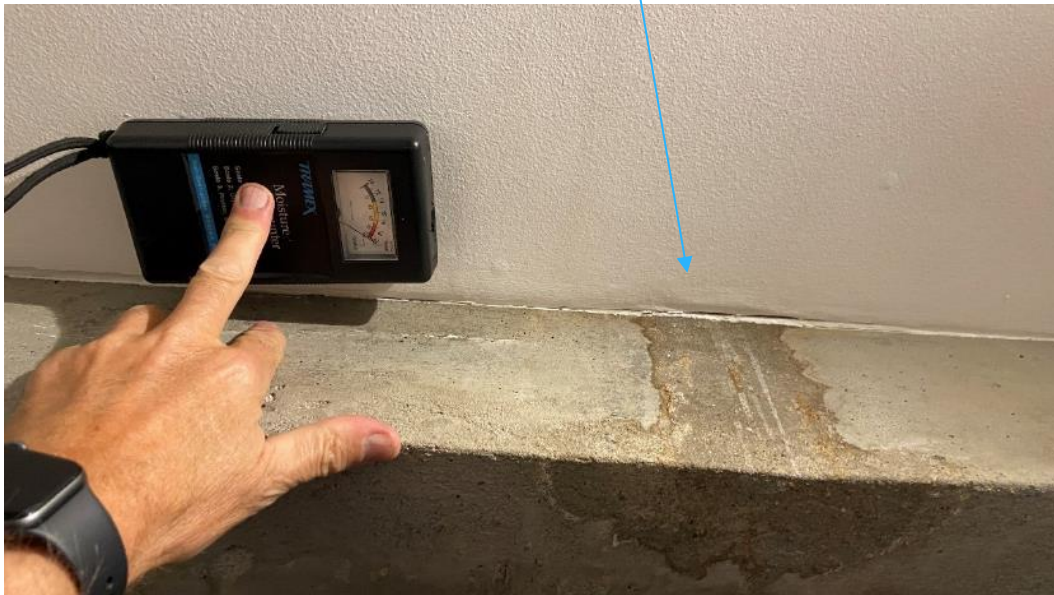
Fullt fuktutslag i gips ved bærebjelke av betong.

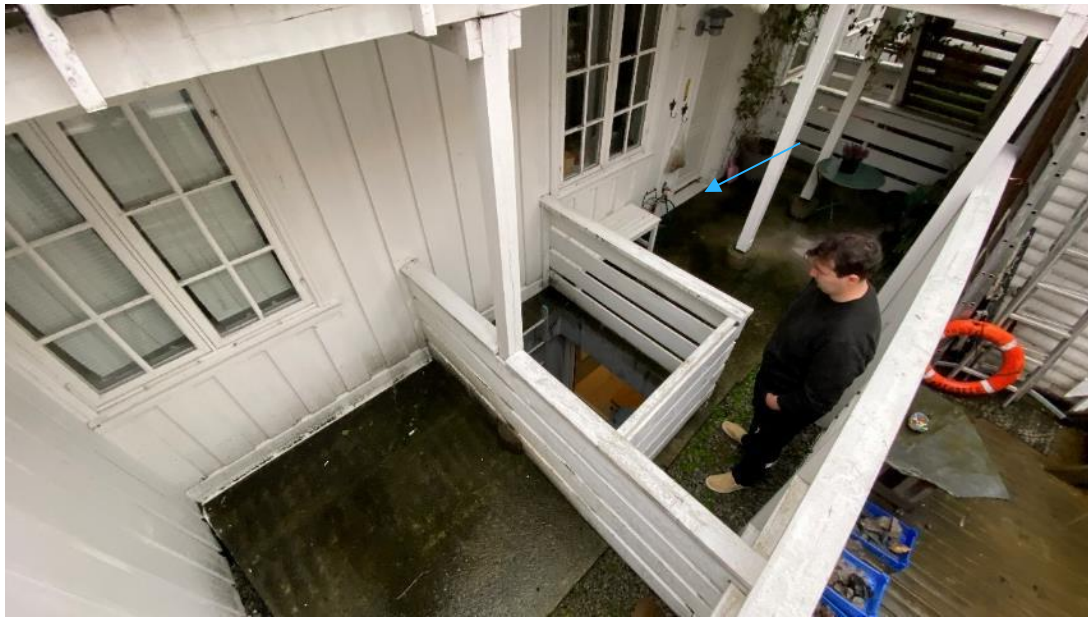
Lekkasjested ved bærebjelke i himling ligger omtrent under pil ved yttervegg til etasje over. Støpt dekke rundt lysåpning er trolig fra 2016.

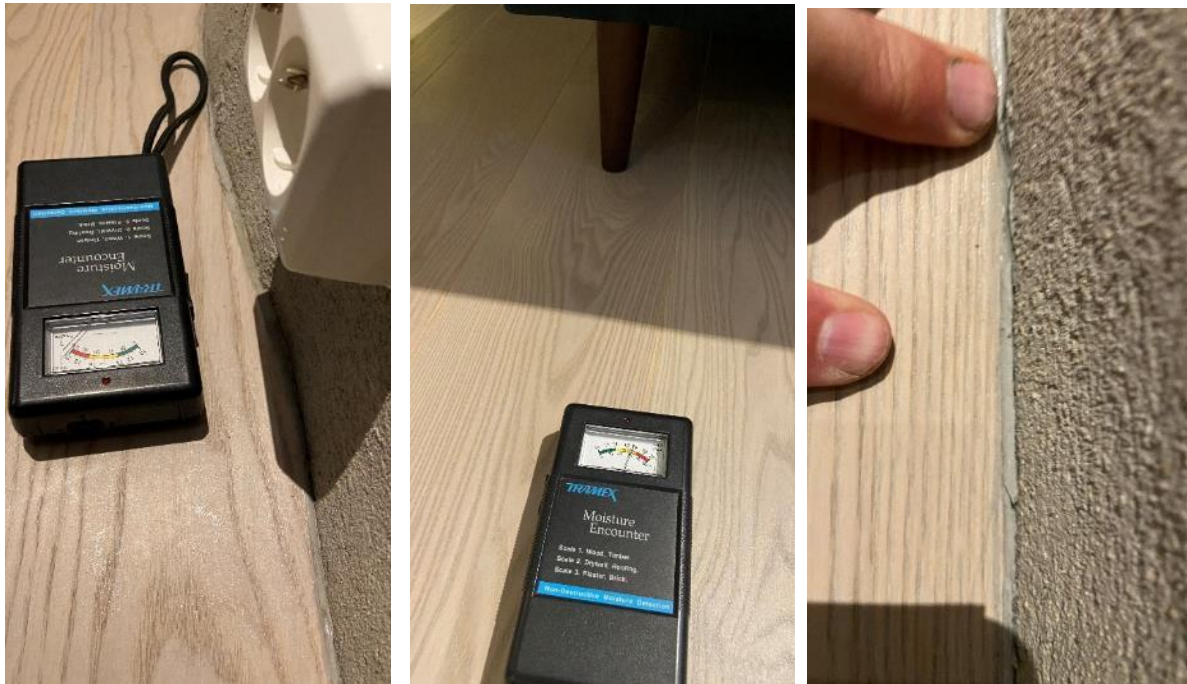
I stue ble det registrert fullt fuktutslag i laminatgulv i stue langs grunnmur mot Salvåbergata. Dette vurderes å skyldes en kombinasjon mellom fuktvandring gjennom grunnmur og kondensering mot kalde flater pga høy fuktighet i kjeller. Ventilasjonsanlegget stod på fullt ved befaring. I følge kjøper må det alltid stå på fullt for å redusere kondensering mot kalde flater og mot gulv.

Fullt fuktutslag ved grunnmur. Litt mindre 1,5m inn på gulv.
