Tilstandsrapport

Boligbygg med flere boenheter
-

Salvånergata 11, 4006 STAVANGER
-

Befaringsdato: 10.03.2026

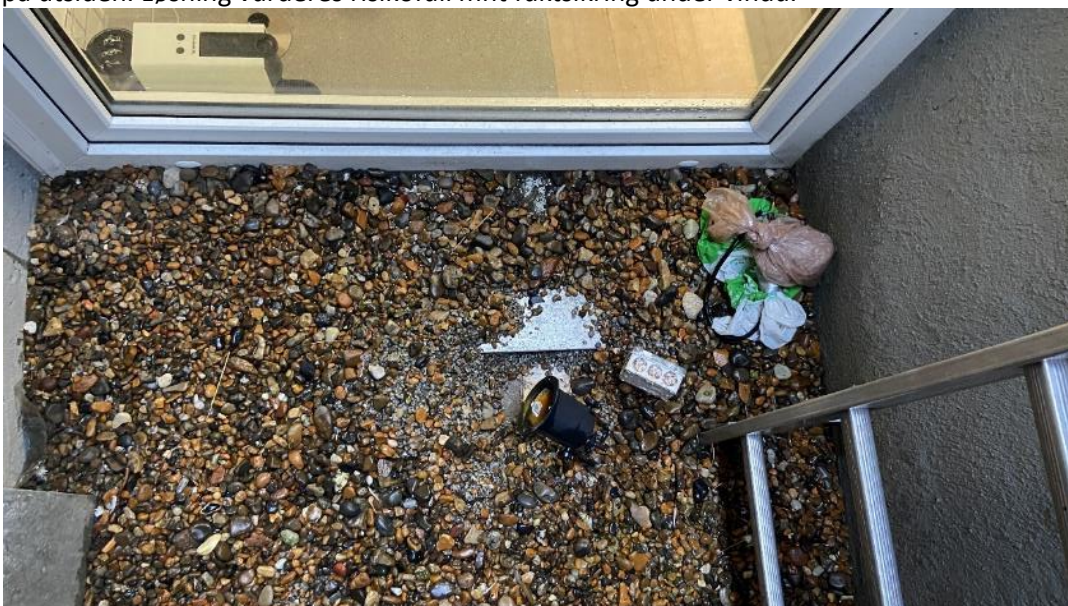
Ved befaring registreres også i lyssjakter at singel / stein-masser fylt helt opp til vinduskarm på utsiden. Løsning vurderes risikofull mht fuktsikring under vindu.

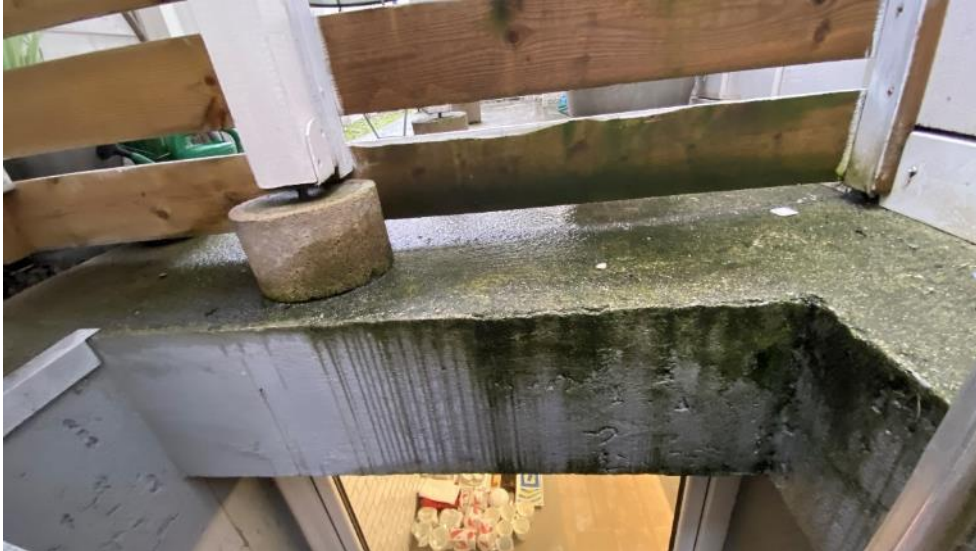
Det registreres ingen membran på oppside av støpt dekke der kjelleren er utvidet med tilbygg. Manglende fuktsikring over dekket er trolig også medvirkende til vanninntrenging i dekke, samt svært høyt fuktinnhold i himling og i lufta i leiligheten.

Ingen synlig membran over dekke ved lyssjakt / over støpt dekke (trolig fra 2016).

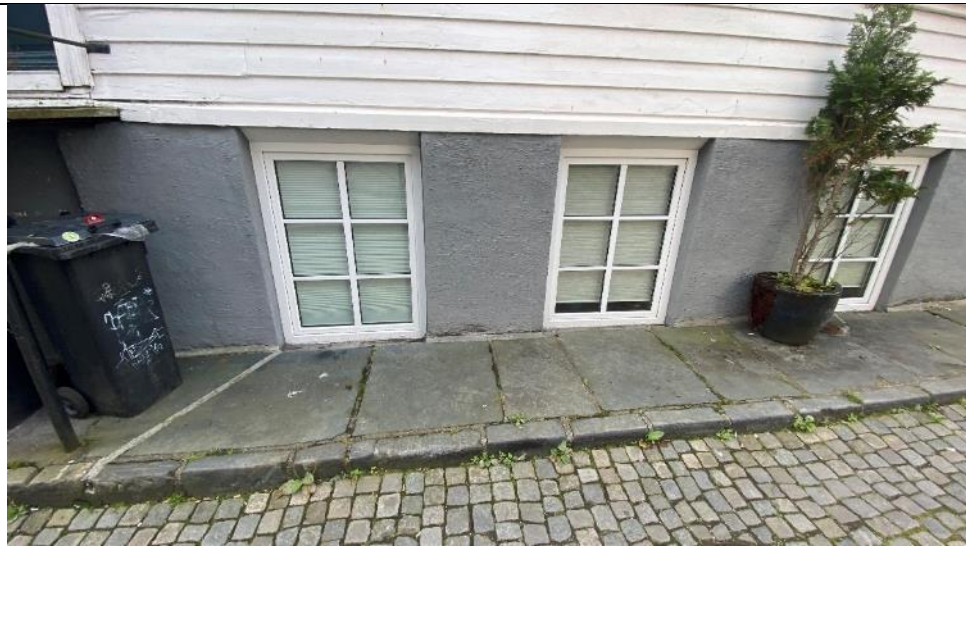
Foto nr. 2

Nye vindu er montert helt ned til bakkenivå uten tilfredsstillende fuktsikring eller helling bort fra vindu. Vann blir stående mot vindu.

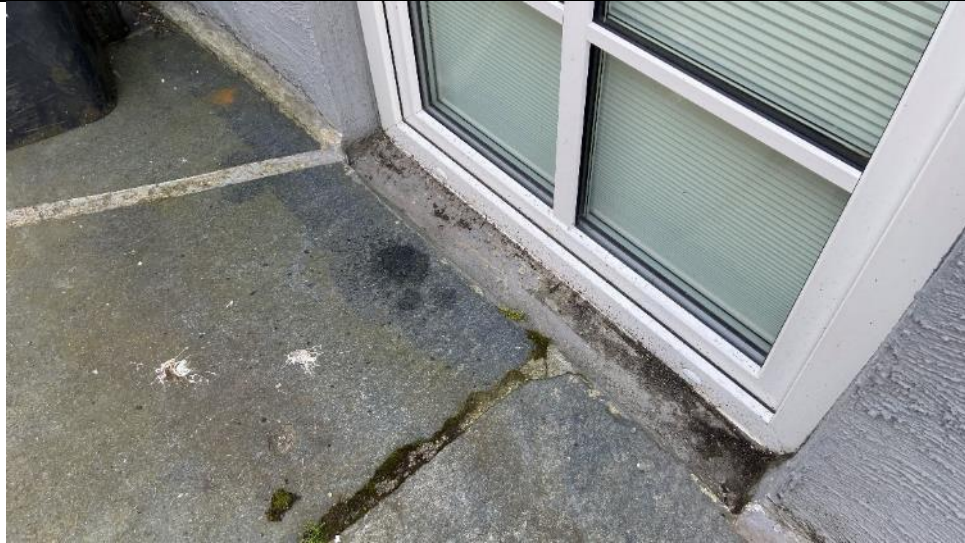
Foto nr. 3

Nye vindu er montert helt ned til bakkenivå uten tilfredsstillende fuktsikring eller helling bort fra vindu. Vann blir stående mot vindu.

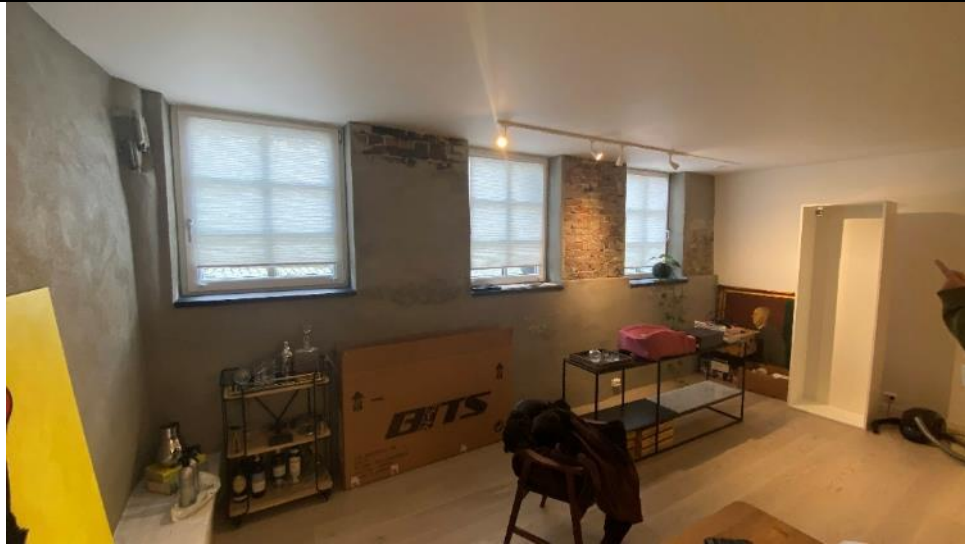
Foto nr. 9

Stue. Fuktmerker og saltutslag på grunnmur.

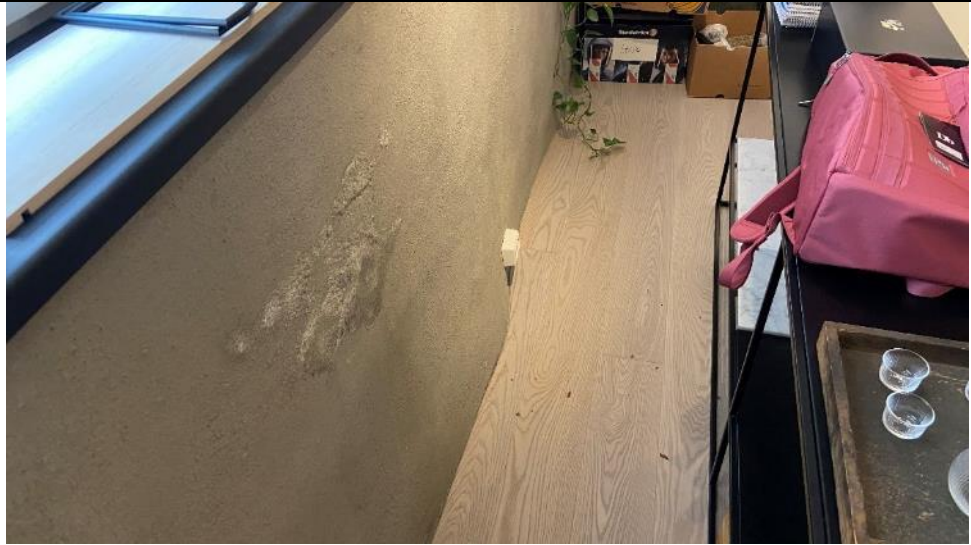
Foto nr. 11
Stue. Fuktmerker og saltutslag på grunnmur

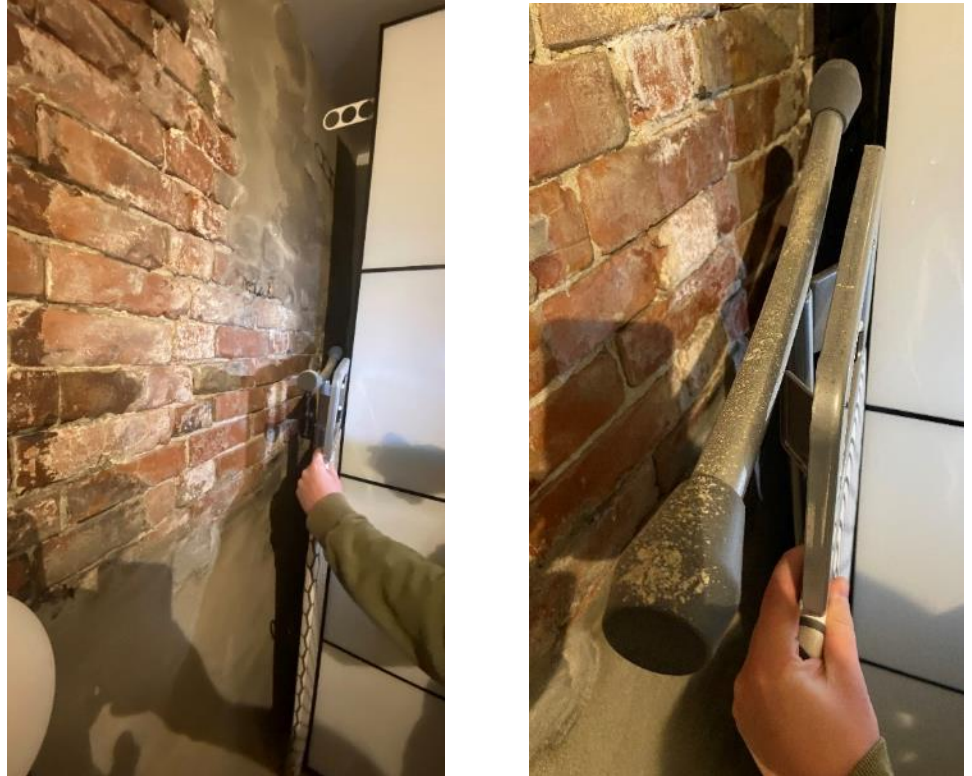
Foto nr. 17

Det drysser mur og teglsteinsbiter fra muren ved fuktinntrenging.

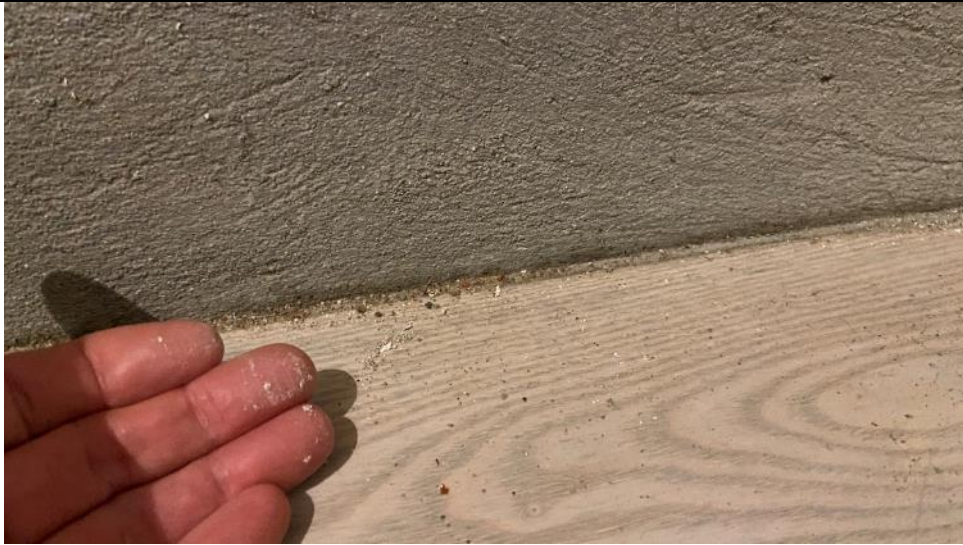
Foto nr. 21
Murdrøss og fukt i yttervegg / grunnmur.

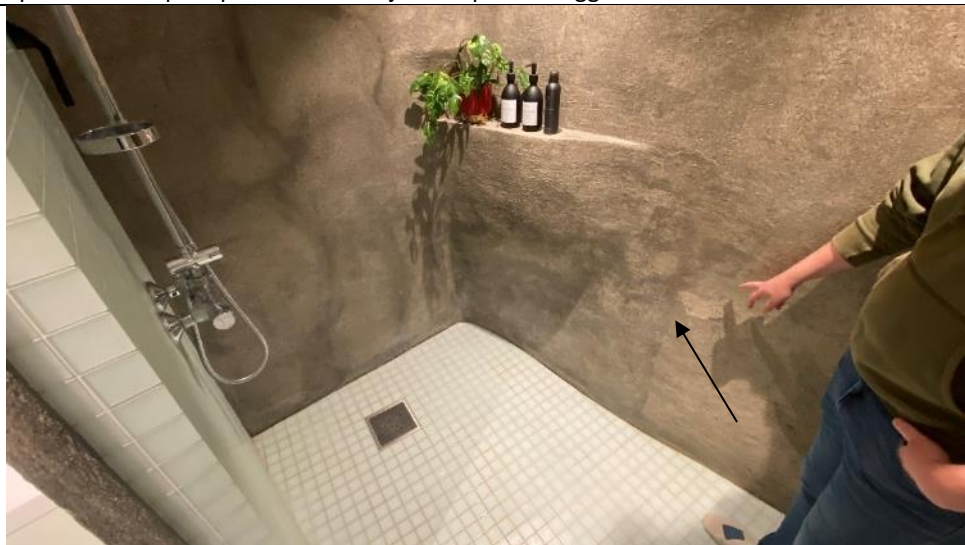
Foto nr. 28

Sprekker i murpuss på bad. Det dusjes rett på murvegg.

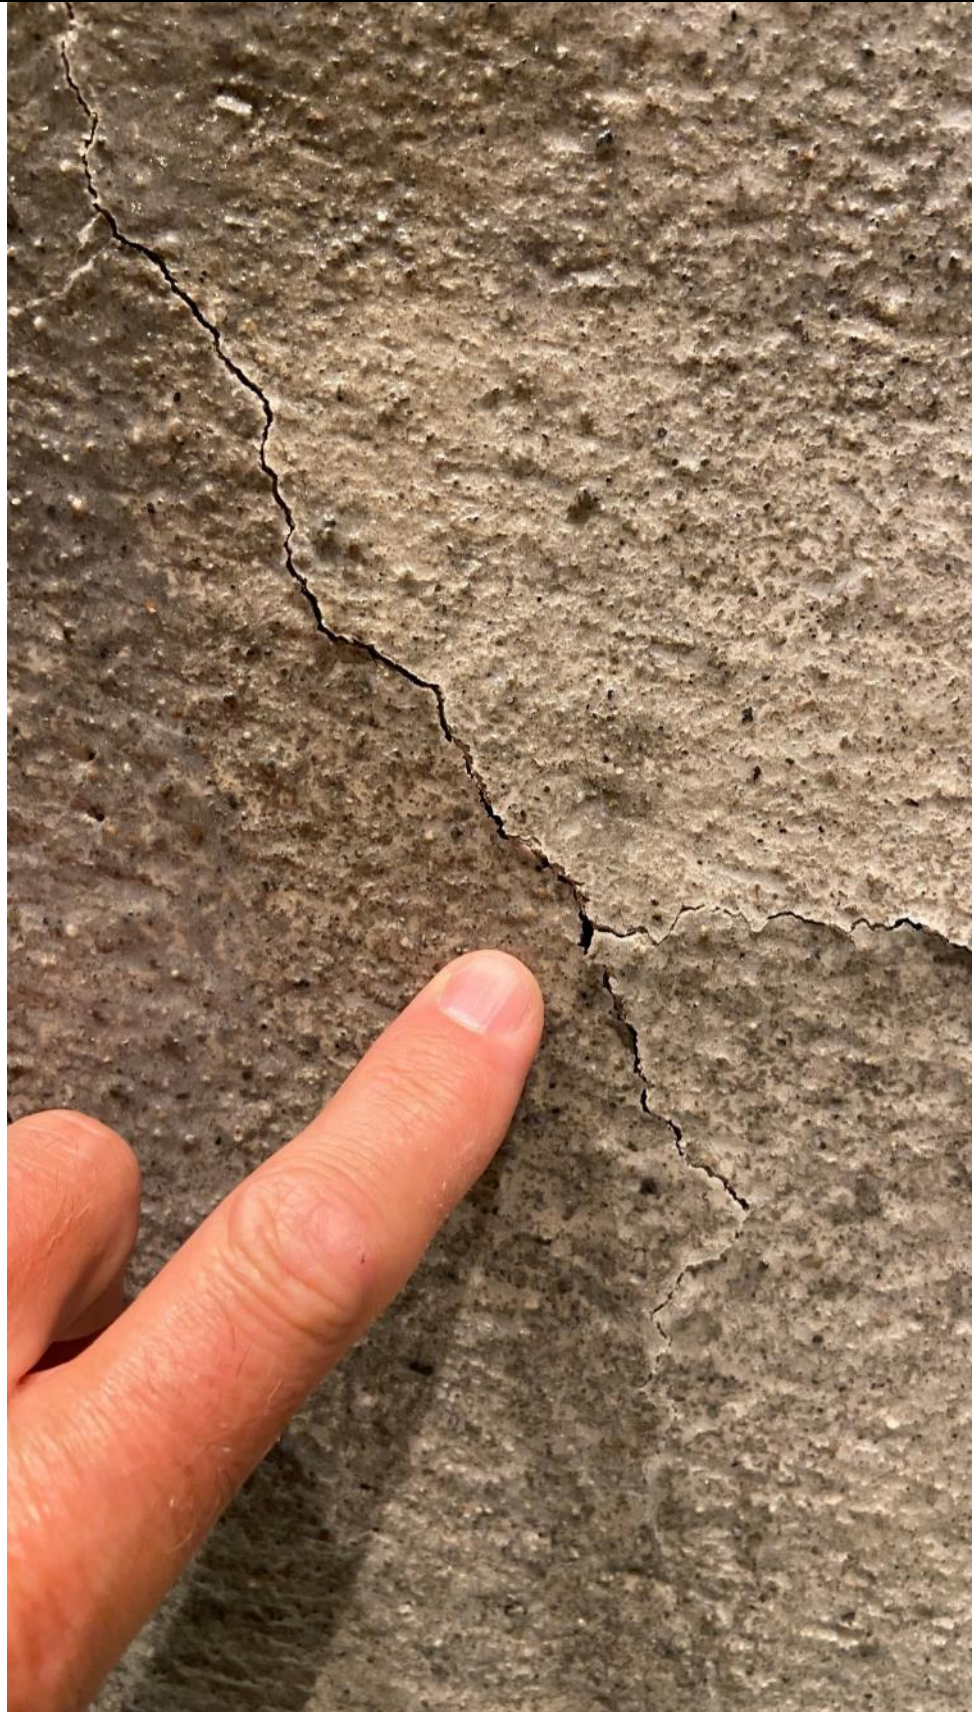
Foto nr. 29
Sprekk i murpuss på bad.

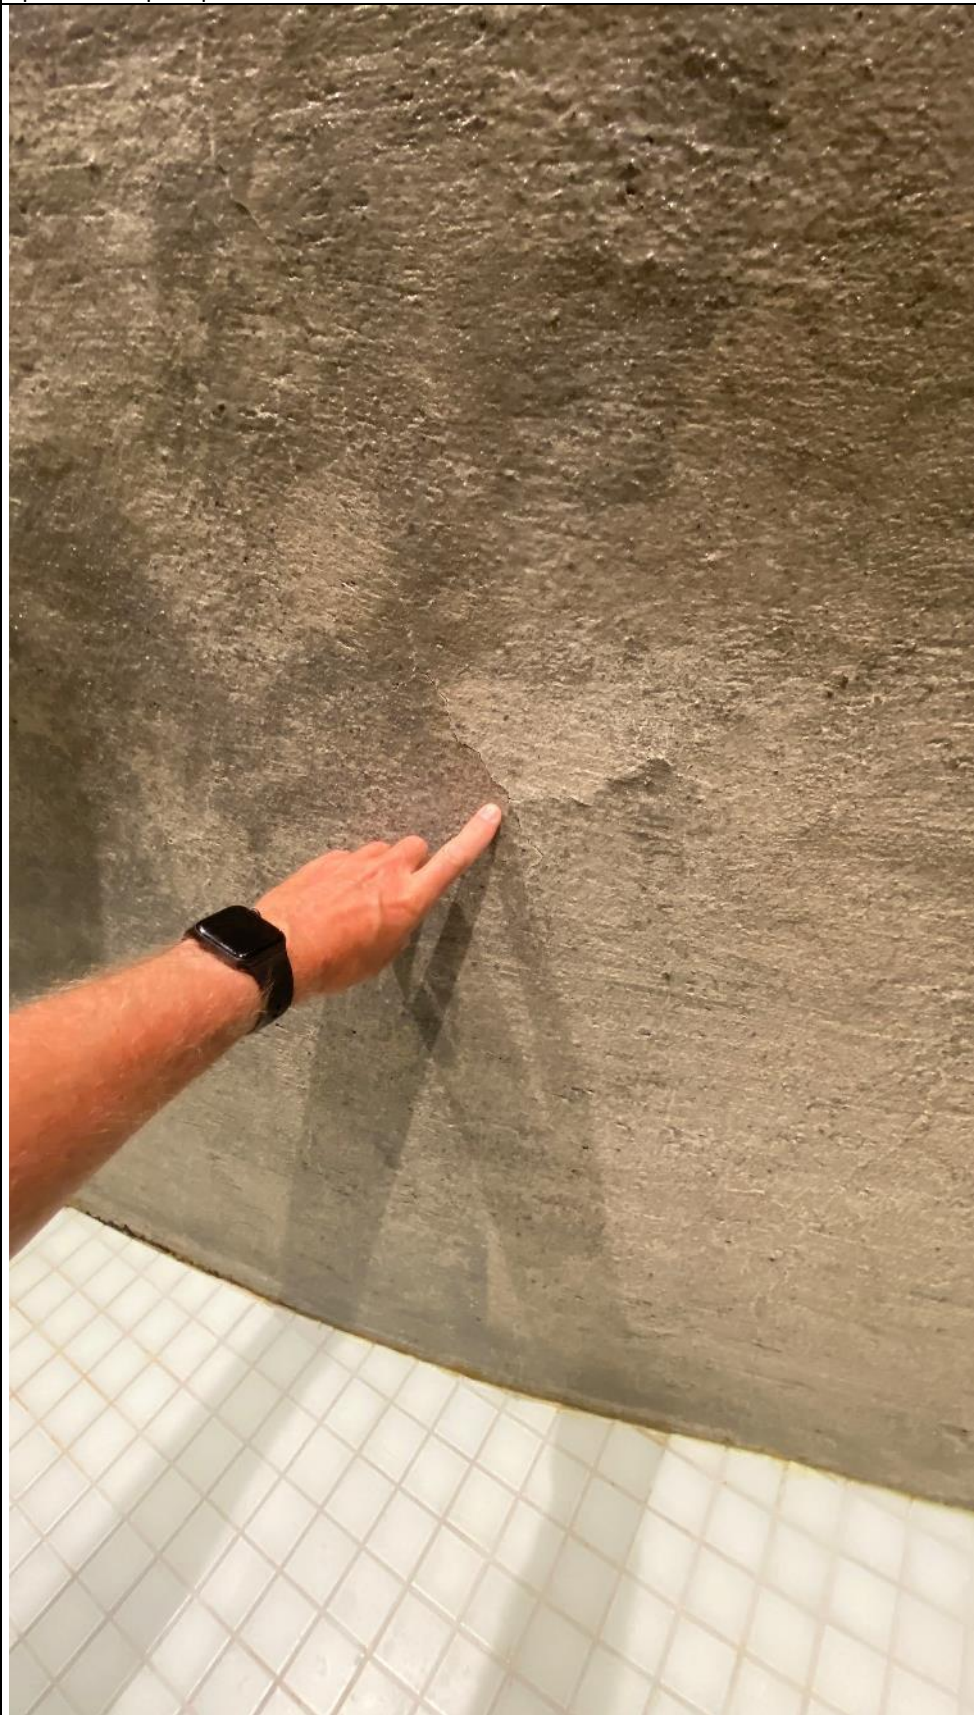
Foto nr. 30
Sprekk i murpuss på bad.

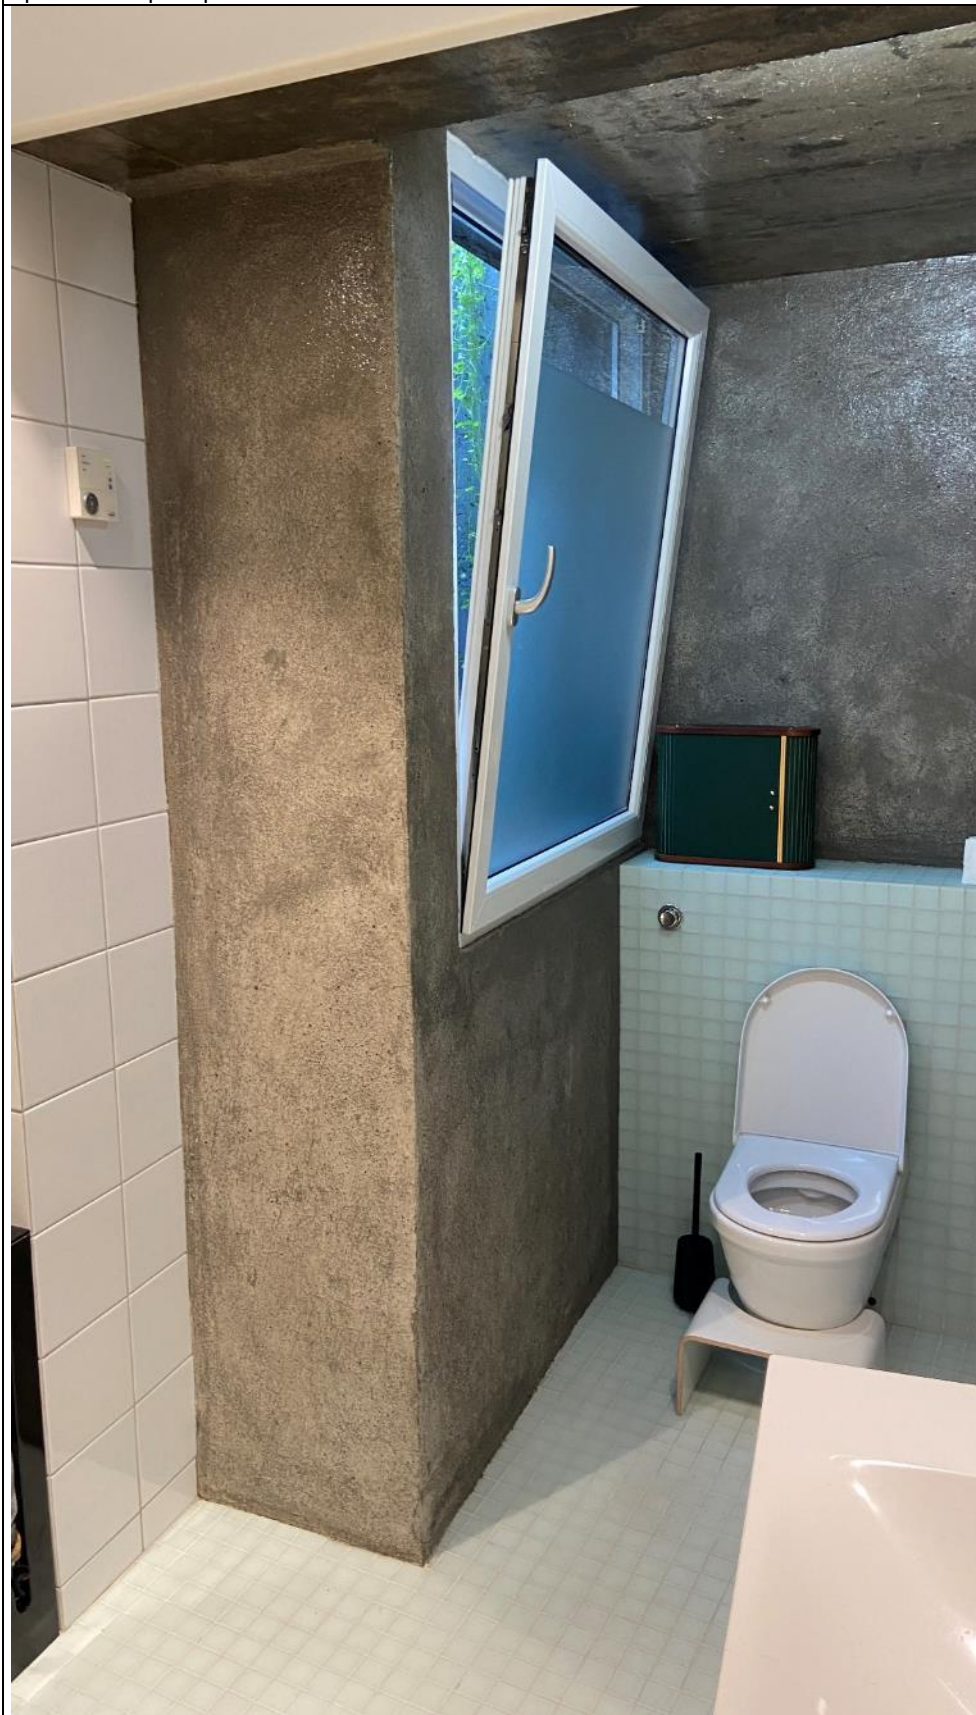
Foto nr. 31
Sprekk i murpuss på bad.

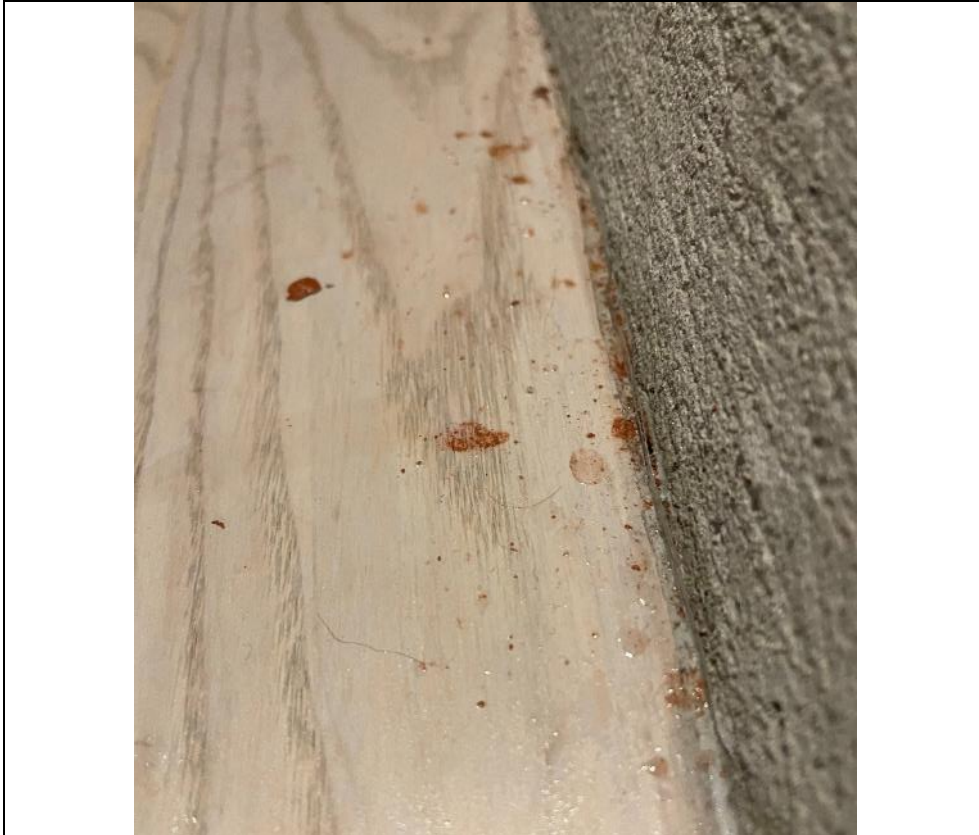
Foto nr. 36

Foto tatt av kjøper etter ny vanninntrenging etter befarng.

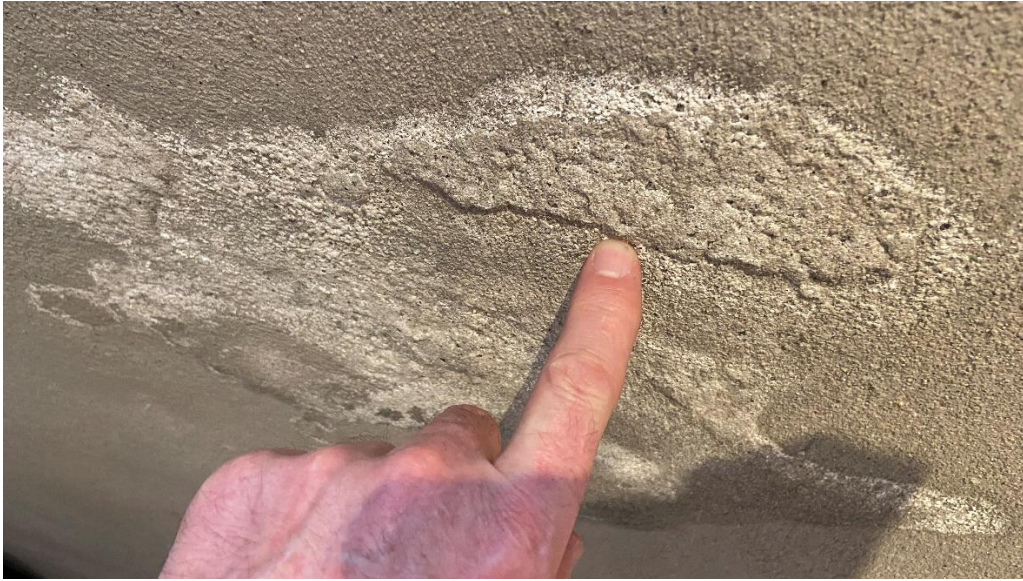
Venstre foto fra befaring 07.10.22. Høyre foto fra befaring 23.03.23 viser betydelig kraftigere saltutslag under vindu i stue.

Økt saltutslag indikerer økt fuktvandring gjennom grunnmur i stue.

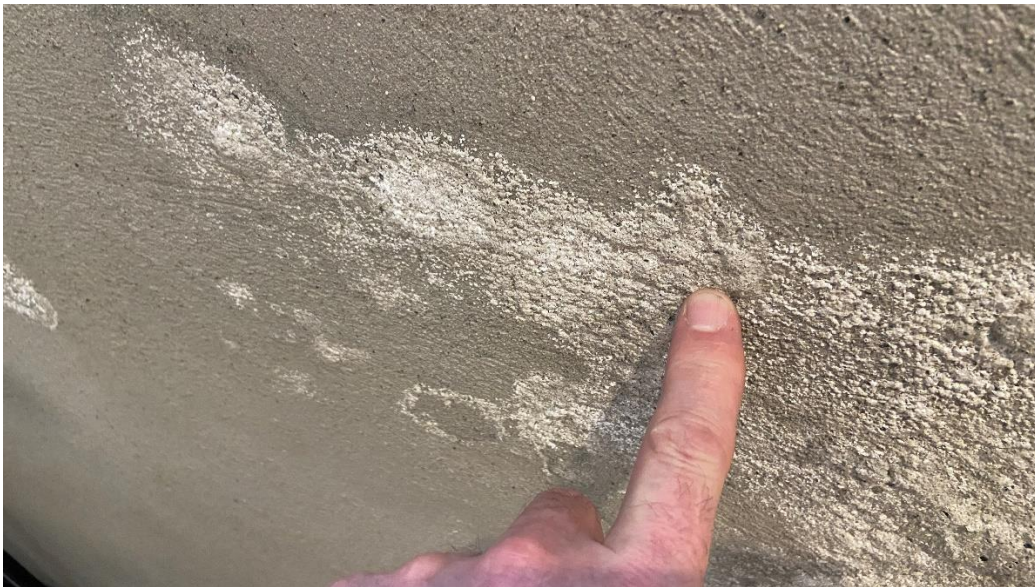
Økt saltutslag indikerer økt fuktvandring gjennom grunnmur i stue.

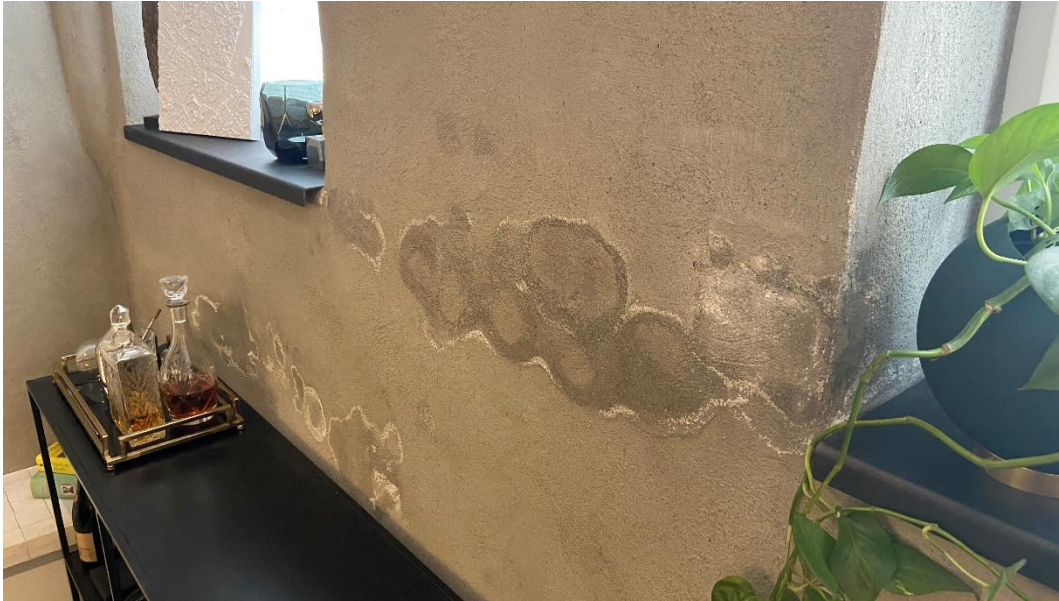
Økt saltutslag indikerer økt fuktvandring gjennom grunnmur i stue.

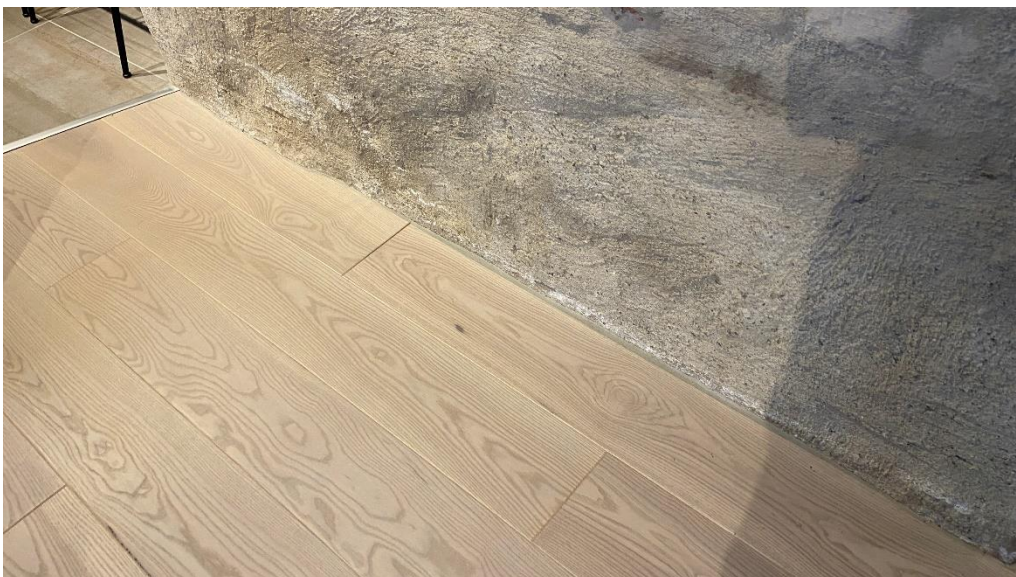
Saltutslag i nedre del av pipe forteller at det også midt under huset er svært fuktig. Kjøper hadde all grunn til å forvente at u.etg var drenert og tørr ifm etablering av godkjent leilighet i 2015-2016.

Saltutslag i bunn av pipe i stue.

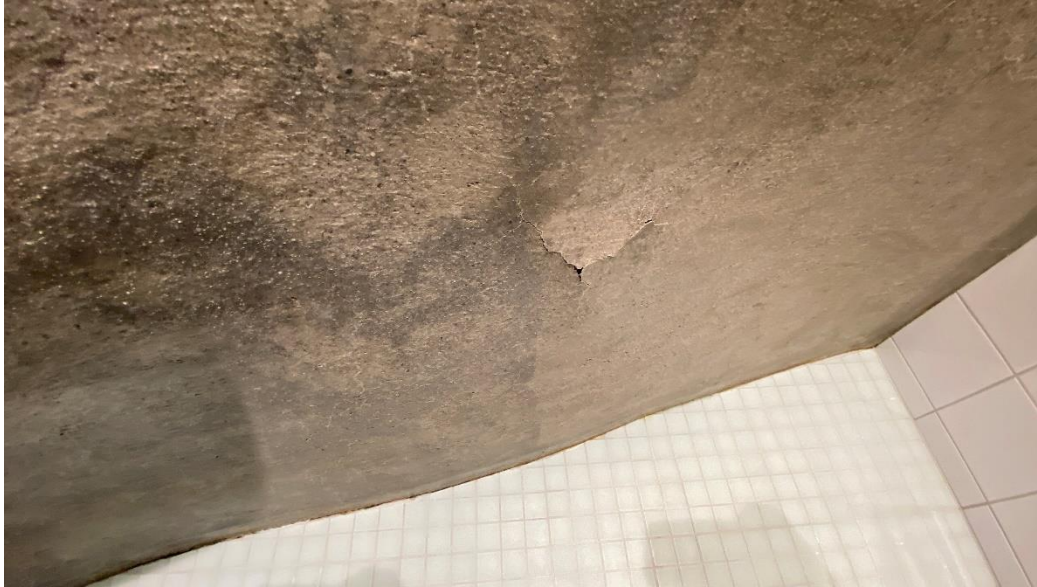
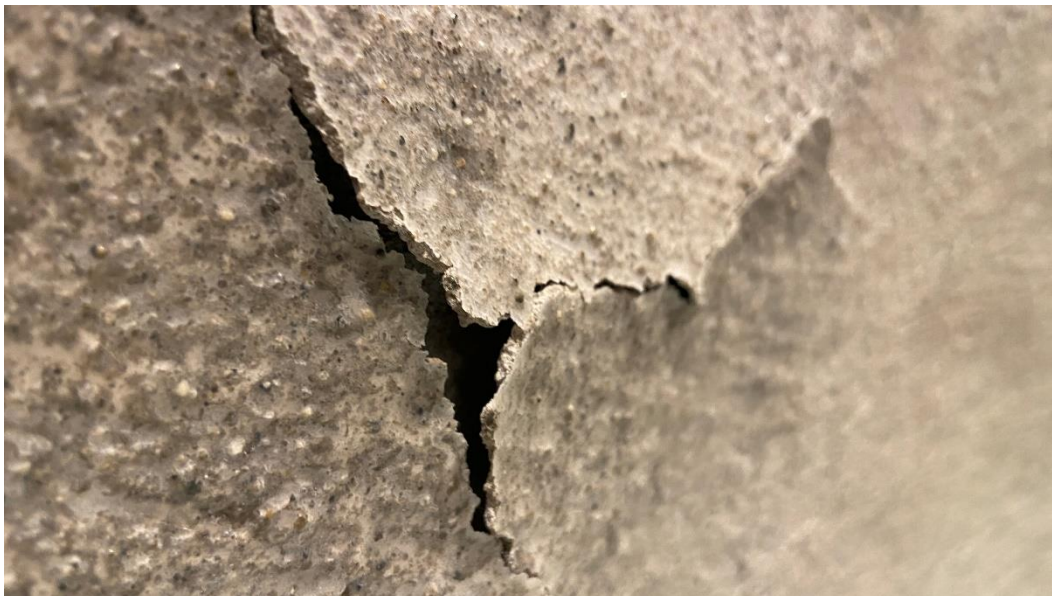
Også på badet har forholda vedrørende vanninntrenging og avskalling av murpuss forverret seg.

Avskalling av murpuss på bad pga fukt.

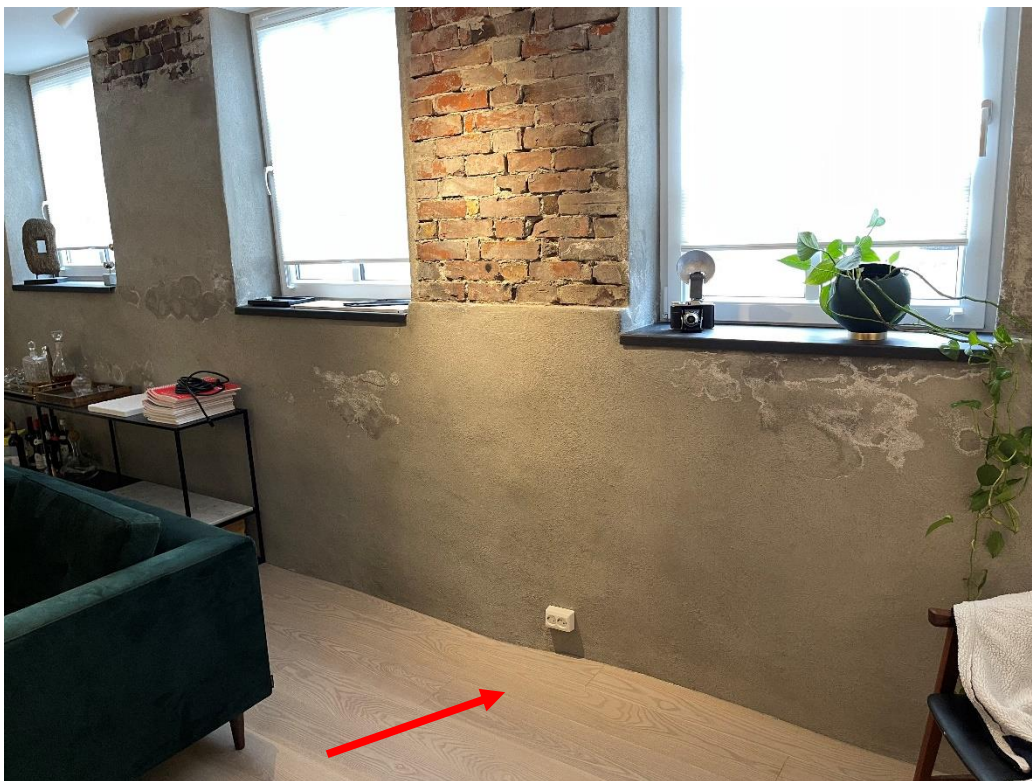
Rod pil peker på område hvor det ble observert fritt vann, gulvet har ingen skader

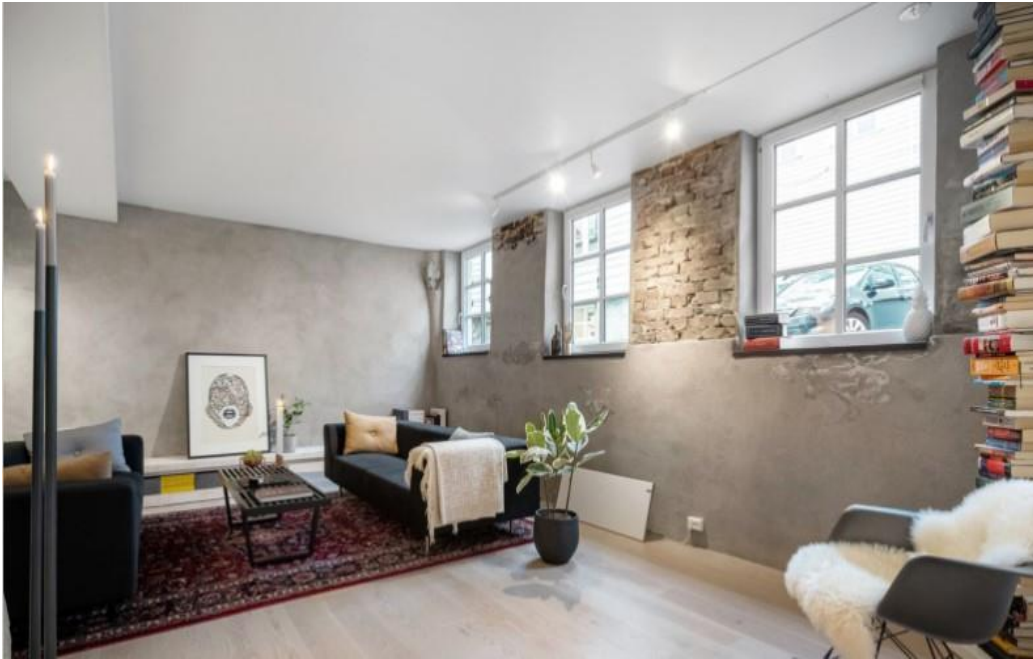
Oversiktsbilde av stuen hentet fra salgsoppgaven, ref. bilde over, fuktmerker de samme stedene og samme omfang

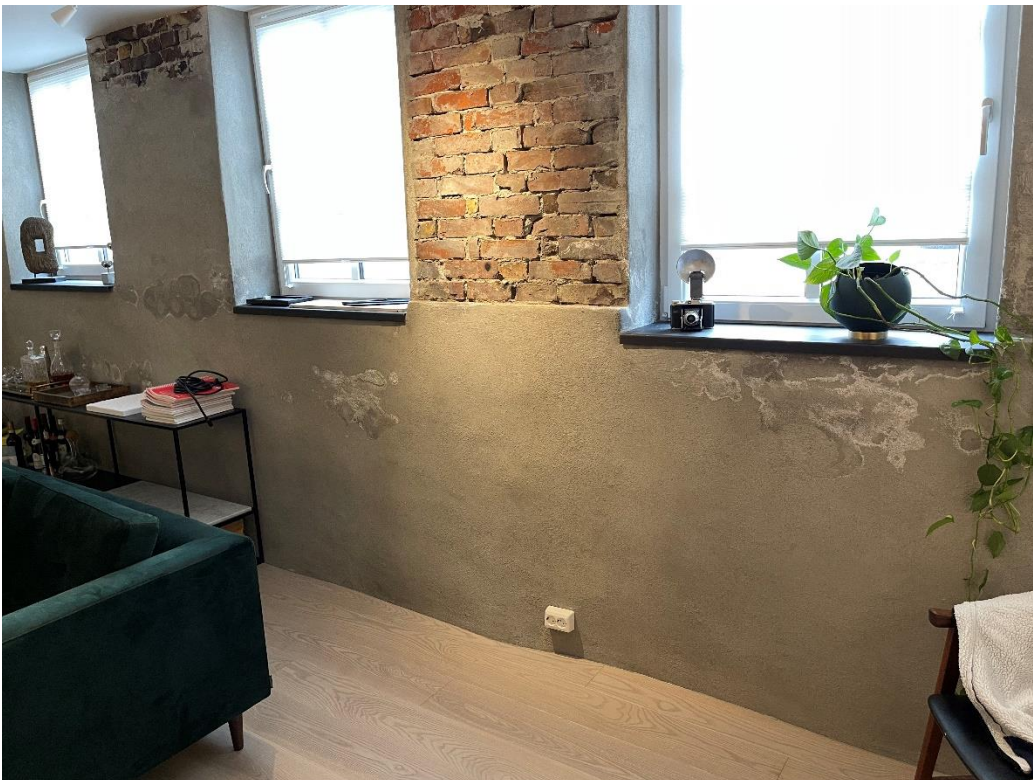
Ref. punkt om vinduer som er montert for lavt, dersom det kom vann inn under vinduene ville veggene være fuktige under vinduene, merk at det er bare et vindu hvor det er saltutslag under vinduet

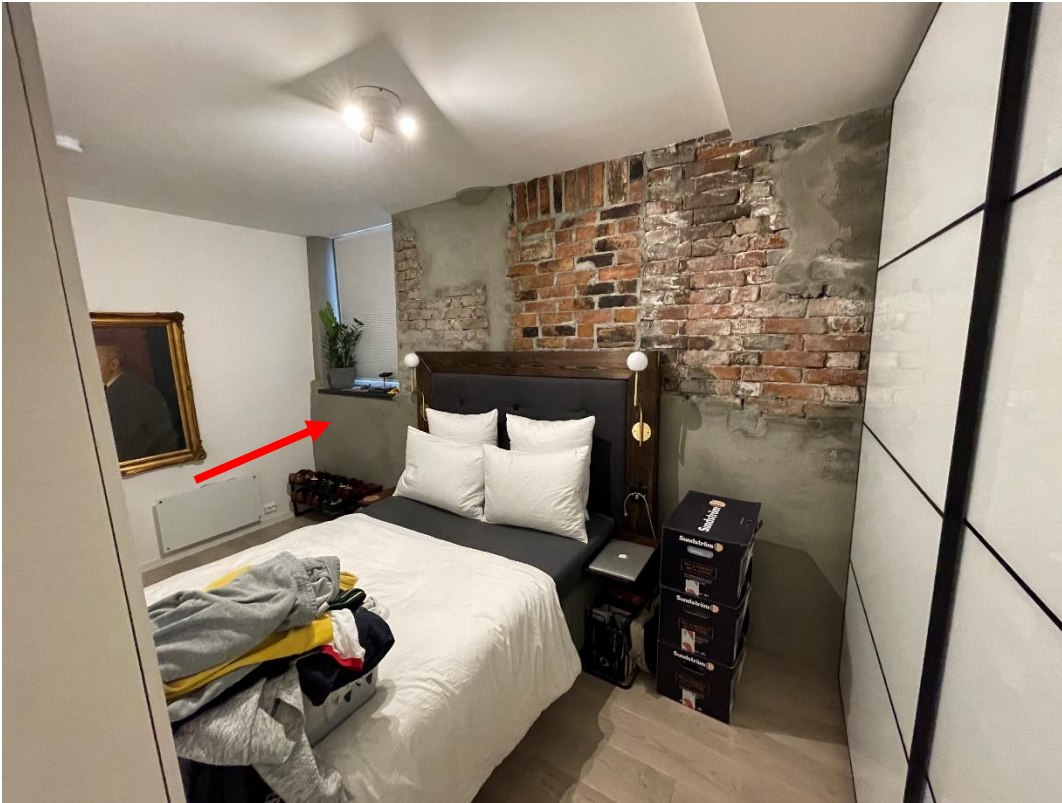
Vindu ut mot Salvågergata, ikke antydning til fuktinnsig under vinduet

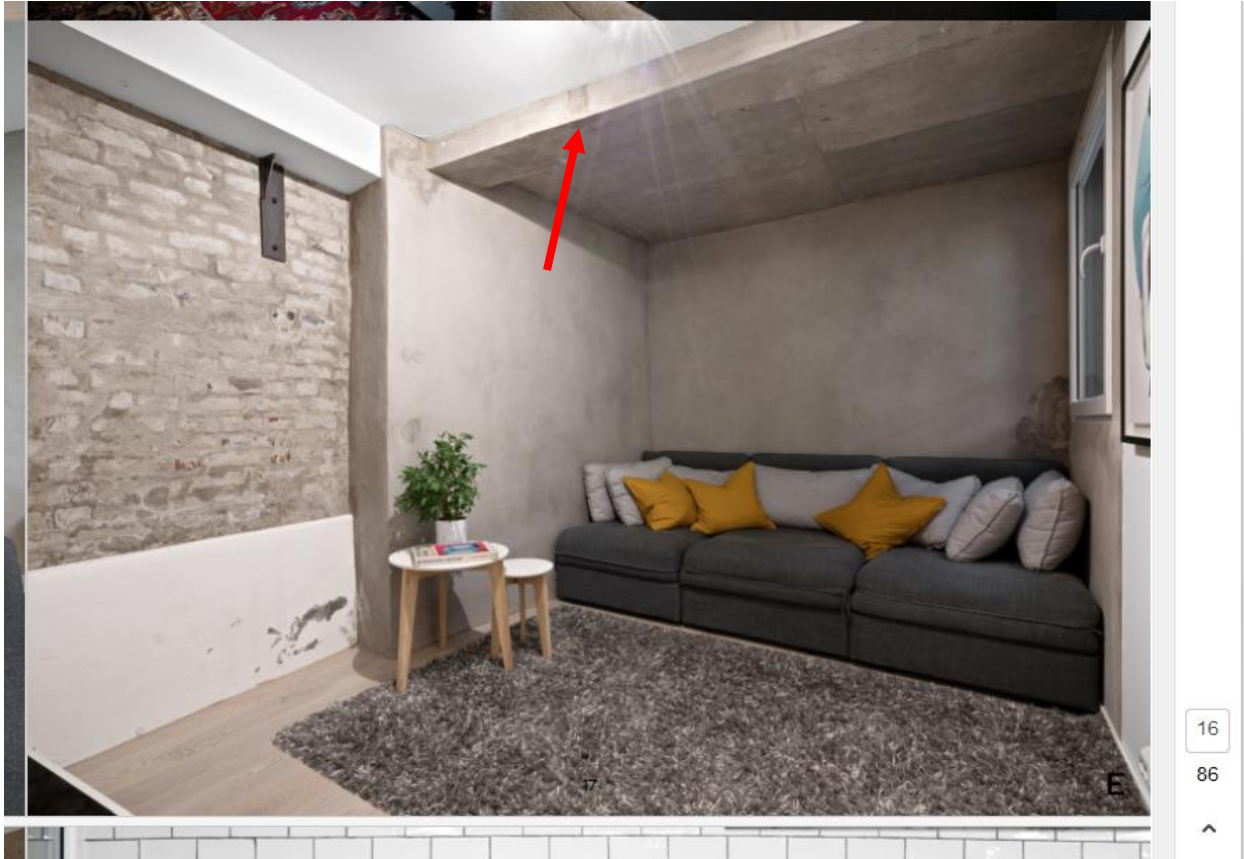
Bilde fra Salgsoppgaven, rød pil peker på lekkasjepunkt
