# Thorbjørnsrødveien 5

# Tilstandsrapport

gnr. 3, bnr. 1619

Befaringsdato: 29.04.2026

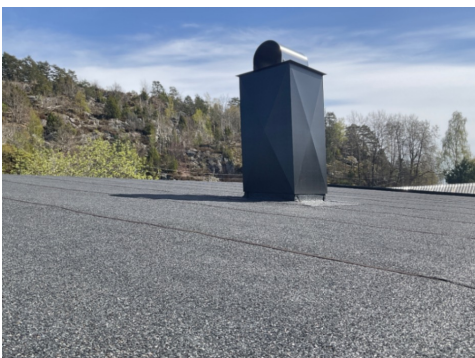
- Tidspunkt for utskiftning av undertak nærmer seg.

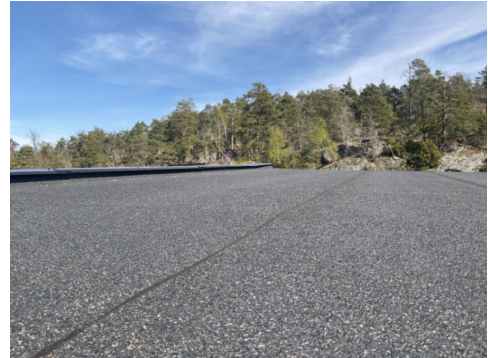
### TG 2 Nedløp og beslag

Utskifting av beslag, renner og nedløp må påregnes på sikt for å unngå lekkasjer og følgeskader på bygningen, da risikoen for skader øker med alderen på komponentene.

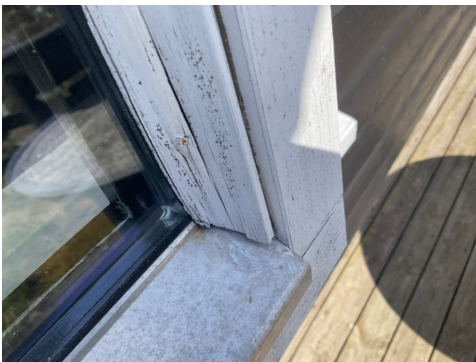
- Karmene i vinduer er slitte og det er sprekker i trevirket.

- Det må påregnes noe vedlikehold og at enkelte vinduer må skiftes ut.

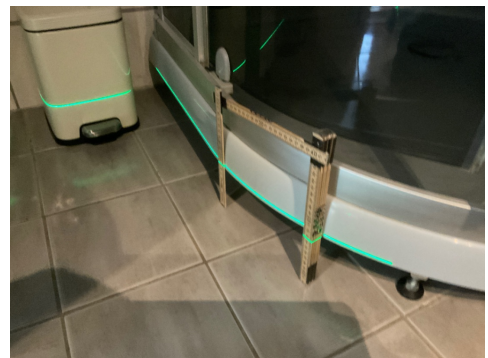
#### TG 2 Overflater Gulv

- Det er påvist at høydeforskjell fra topp slukrist til gulv/synlig topp membran ved dørterskel er mindre enn 25 mm.
- Det er påvist avvik i fuger.

- Andre tiltak:
- Til tross for avviket i fall/høydeforskjell til sluk, vil gulvet fortsatt kunne lede vann mot sluket, men med redusert effektivitet. Dette kan potensielt øke risikoen for vannansamling i enkelte områder av badet.

Lite hensiktsmessig med lokale tiltak nå da rommet uansett har en alder som tilsier at det bør oppgraderes innen rimelig tid. Ved en renovering må det sikres at tilstrekkelig fall etableres i henhold til gjeldende forskriftskrav.

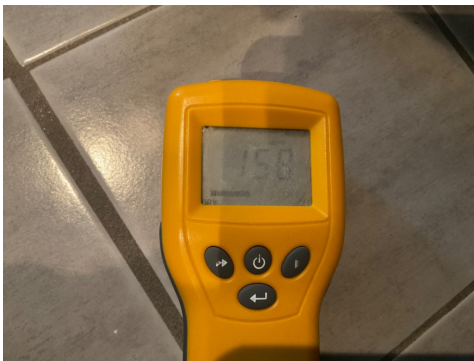
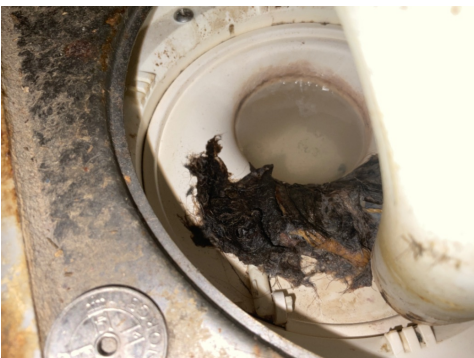
#### TG 2 Sluk, membran og tettesjikt

- Det er viktig å merke seg at levetiden til en membran varierer basert på kvalitet, installasjon og bruk. Eldre membraner kan bli sprø og sprekke opp, noe som fører til at de mister sin vanntettende funksjon. Dette kan resultere i vannlekkasjer gjennom vegger og gulv og fuktskader.
- Sluket må sjekkes og rengjøres jevnlig.
- Overvåk tilstanden jevnlig. For å få tilstandsgrad 0 eller 1 må slukløsningen skiftes ut og sannsynligvis må også membransjiktet skiftes/utbedres. Det er imidlertid vanskelig å si noe om tidspunktet for når dette er nødvendig.
- Eldre sluk av plast er ofte utsatt for lekkasjer og særlig i overganger. Eventuelle lekkasjer kan medføre fuktskader på tilliggende konstruksjoner.

Rommet har en alder som tilsier at det bør oppgraderes innen rimelig tid.

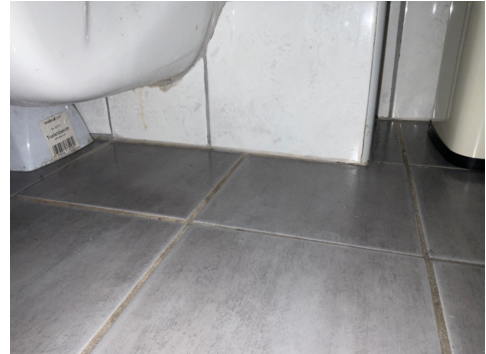
### ! TG 2 Sanitærutstyr og innredning

- Det er ikke påvist tilfredsstillende løsning for å synliggjøre lekkasje fra innebygget sisterte.

- Det må gjennomføres ytterligere undersøkelser.

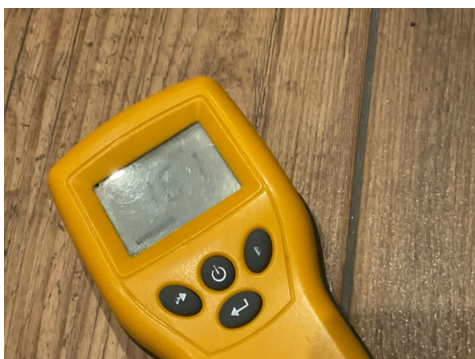
#### TG 2 Sluk, membran og tettesjikt

Tiltak er ikke nødvendig angående manglende dokumentasjon, dog får konstruksjonen avvik da det mangler. Det kan oppstå mangler og skjulte feil. Tilstanden må overvåkes.

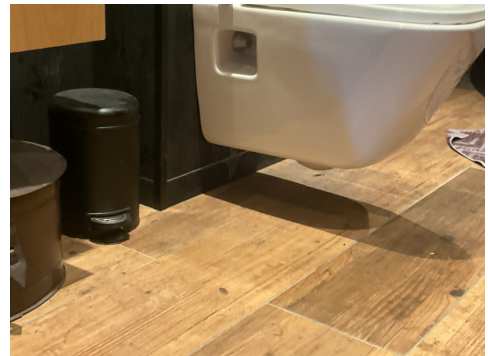
#### TG 2 Sanitærutstyr og innredning

- Det er ikke påvist tilfredsstillende løsning for å synliggjøre lekkasje fra innebygget sistene.

- Det må gjennomføres ytterligere undersøkelser.

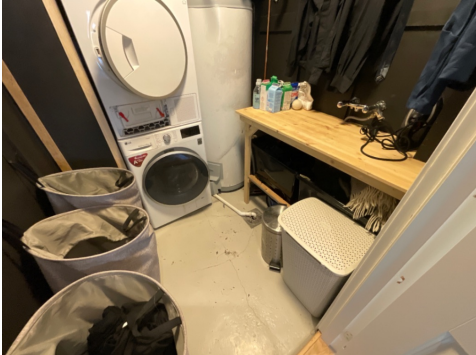
#### TG 3 Generell

Kostnadsestimat: 100 000 - 200 000

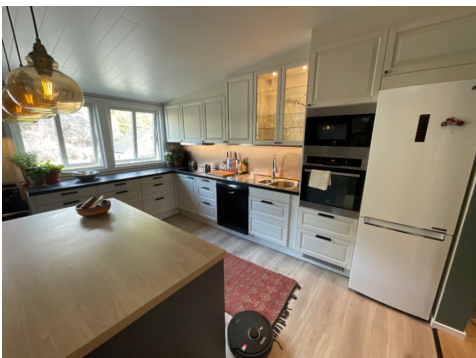
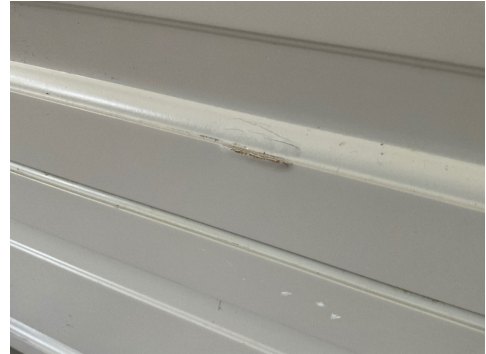
- Det er påvist at overflater har noe skader.

- Det må foretas lokal utbedring.

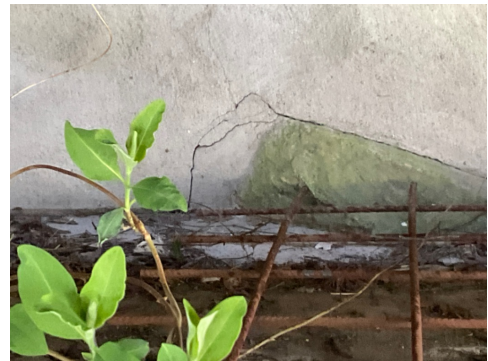
- Det er registrert horisontalriss som er symptom på jordtrykk.
- Det er registrert skråriss som er symptom på setninger.
- Grunnmuren har sprekkeformasjoner.
- Det er registrert løs puss på muroverflater.

- Det må foretas lokal utbedring.

Sprekkene bør overvåkes, og tetting bør vurderes for å hindre vanninntrengning og frostskaider.

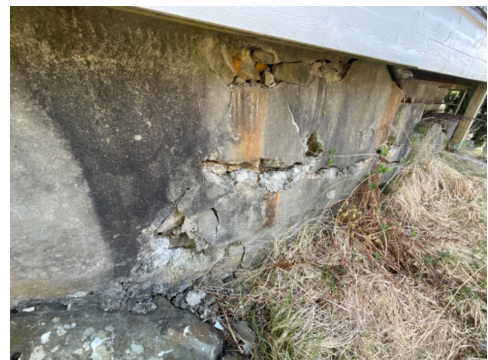
### TG 3 Forstøtningsmur

- Det er påvist større sprekker og/eller skjevheter i muren.

Det presiseres at forholdet kun gjelder forstøtningsmur under verandaen, og ikke boligens grunnmur.

Kostnadsestimat: 20 000 - 100 000
