Vålbekken 2, 2436 VÅLER I SOLØR

Tilstandsrapport

Befaringsdato: 02.06.2026

Rapportdato: 10.06.2026

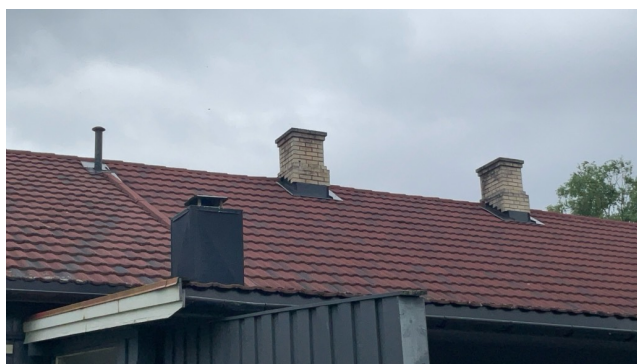
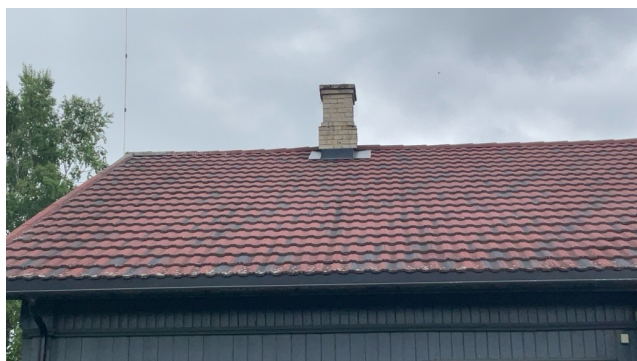
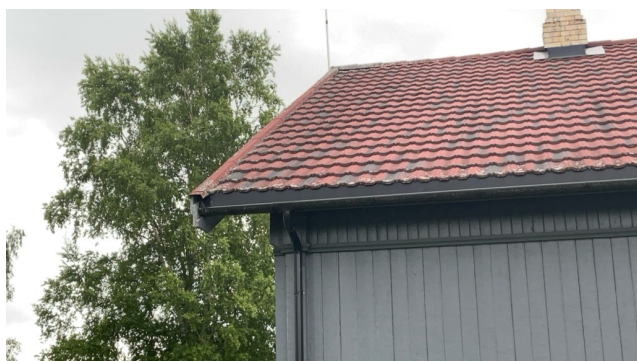
TG 2 Nedløp og beslag

Vurdering av avvik:

- Det er ikke krav om utbedring av snøfangere opp til dagens krav.

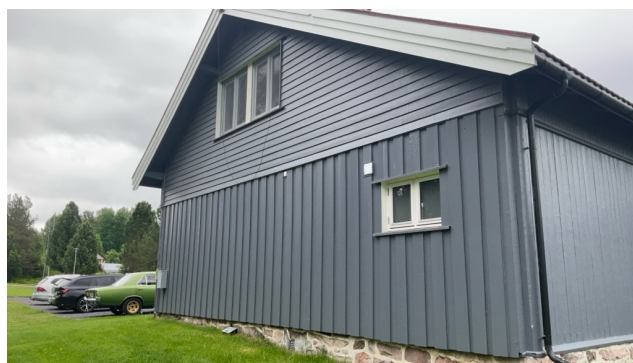
ⓘ TG 2 Veggkonstruksjon

Vurdering av avvik:

- Det er ikke behov for utbedringstiltak.

Forholdene bør holdes under oppsikt.

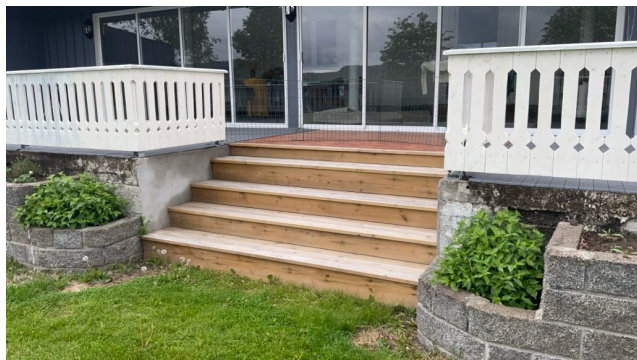
Trapp til terrasse.

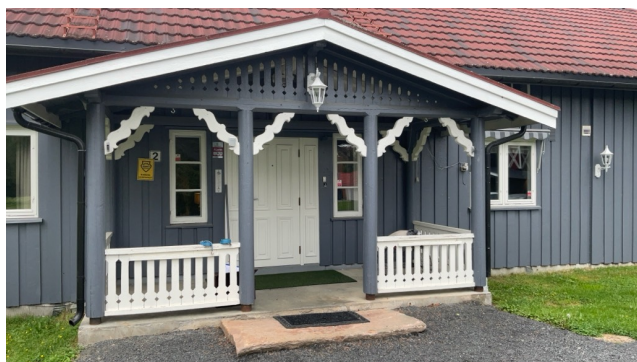
Overbygget inngangsparti.

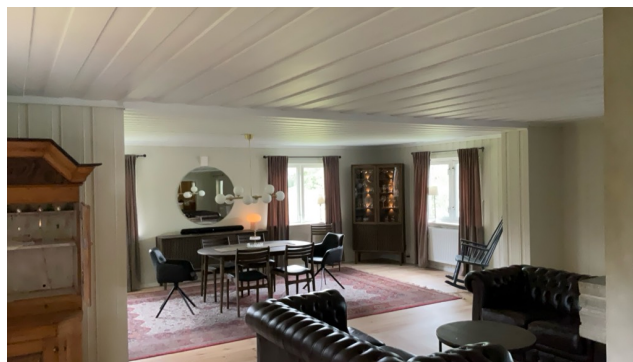
Tilstandsgraden er vurdert i forhold til alder og slitasje samt helningsavvik på enkelte gulv som også har nivåforskjeller mellom enkelte rom.

De påpekte for er vurdert som normalt for gamle hus av denne karakter. Alt er synlig på overflatene. Andre forhold er i midletid skjult inne i konstruksjonene.

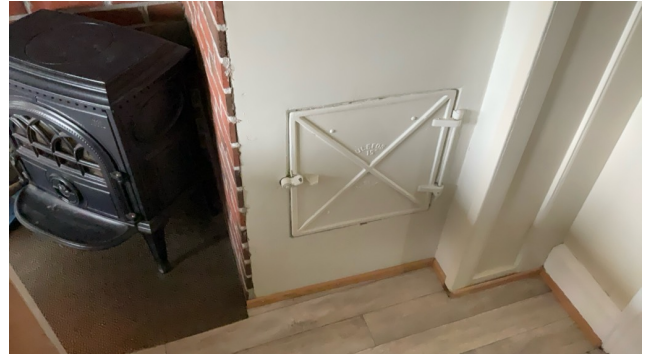
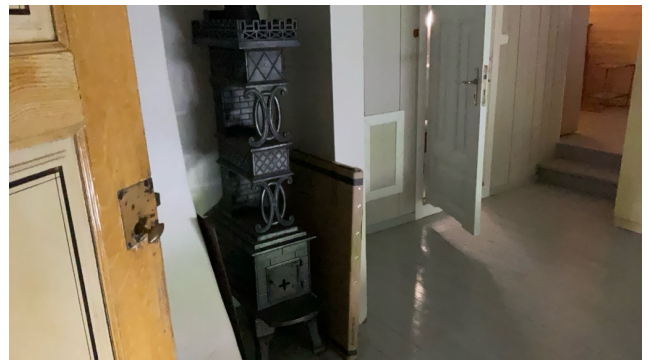
- Ildfast plate mangler på gulvet under sotluke/feieluke på pipe.
- Det er avvik:

- Det anbefales å montere ildfast plate under luker på pipe.

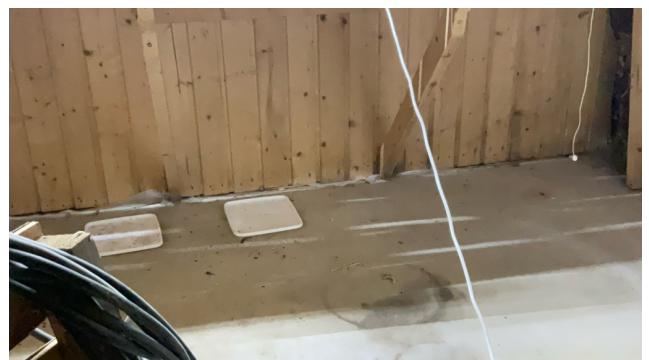
TG 2 Rom Under Terreng

- Det er påvist indikasjoner på noe fuktgjennomtrenging i kjellergulv.
- Det er påvist indikasjoner på noe fuktgjennomtrenging inn i kjellermur.

- Det påviste fuktnivå gir grunn til å overvåke konstruksjonen jevnlig for å se utvikling over tid, og eventuelt foreta tiltak for å unngå fuktskader.
- Andre tiltak:

Forholdene bør holdes under oppsikt.

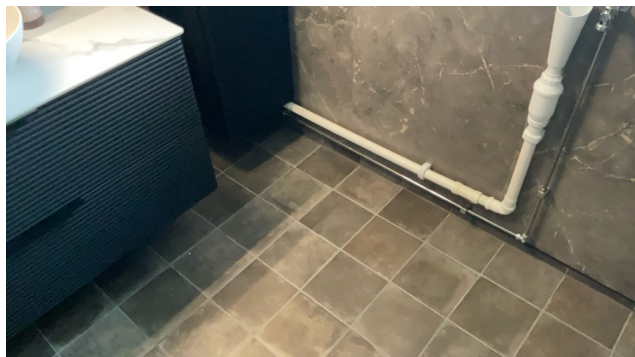
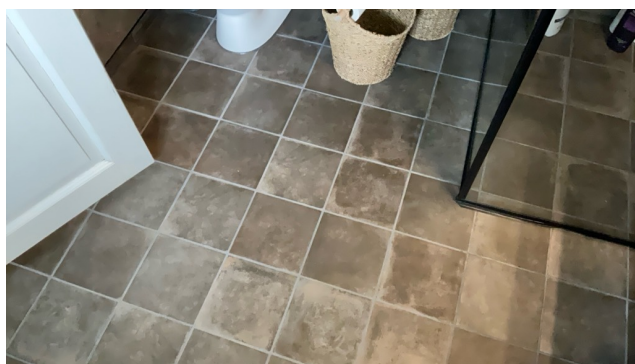
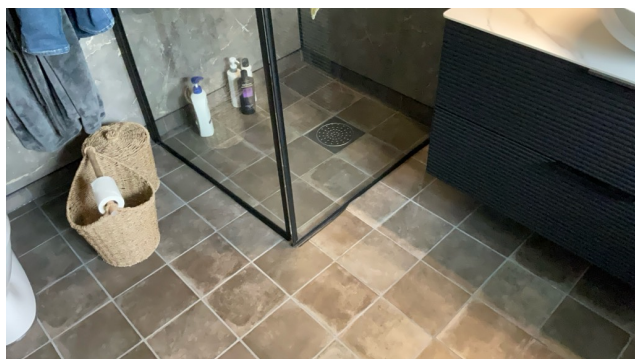
! TG 2 Overflater Gulv

- Til tross for avviket i fall/høydeforskjell til sluk, vil gulvet fortsatt kunne lede vann mot sluket, men med redusert effektivitet. Dette kan potensielt øke risikoen for vannansamling i enkelte områder av badet.

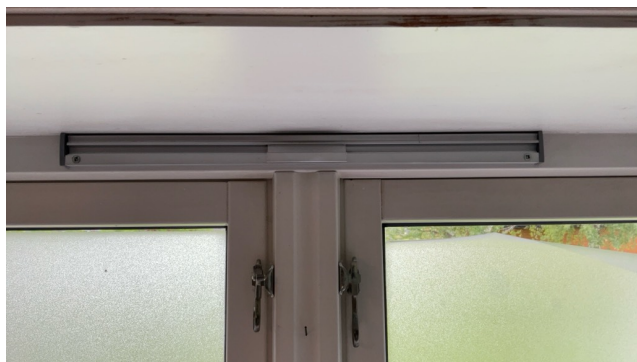
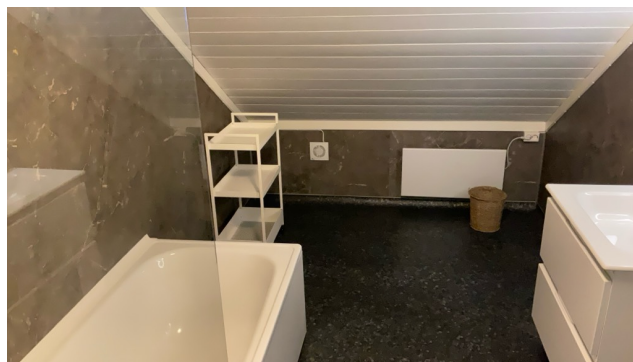
! TG 1 Sluk, membran og tettesjikt

- Det bør etableres tilfredsstillende tilluft til våtrom f.eks. luftespalte ved dør e.l.

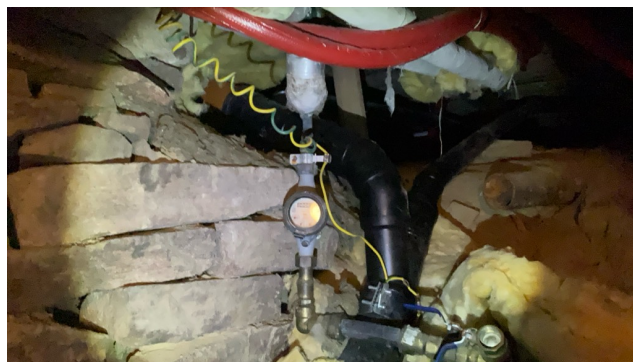
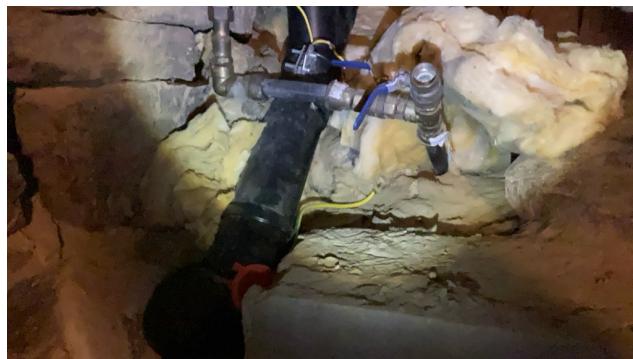
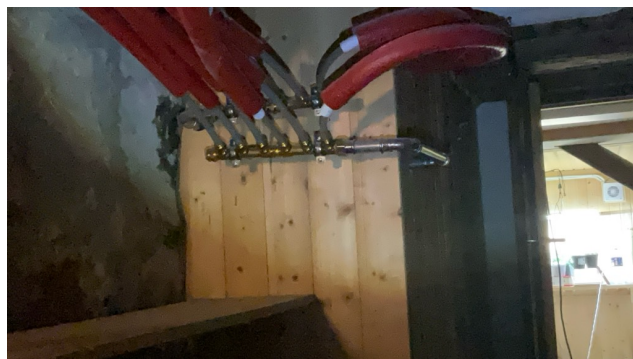
! TG 2 Vannledninger

- Det er ikke behov for utbedringstiltak siden anlegget fungerer i dag, men ut ifra alder kan skader plutselig oppstå på eldre anlegg.

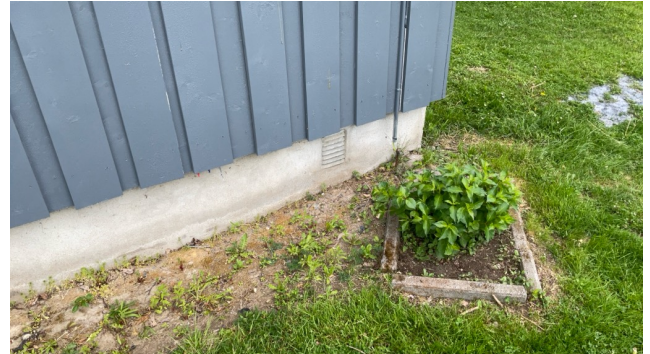
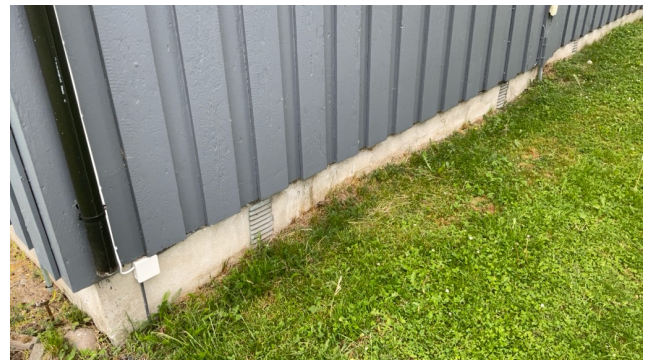
TG 2 Fuktsikring og drenering

- Det mangler, eller på grunn av alder er det sannsynlig at det mangler, utvendig fuktsikring av grunnmuren ved kjeller/underetasje.
- Mer enn halvparten av forventet levetid på drenering er overskredet.

Blr holdes under oppsikt.

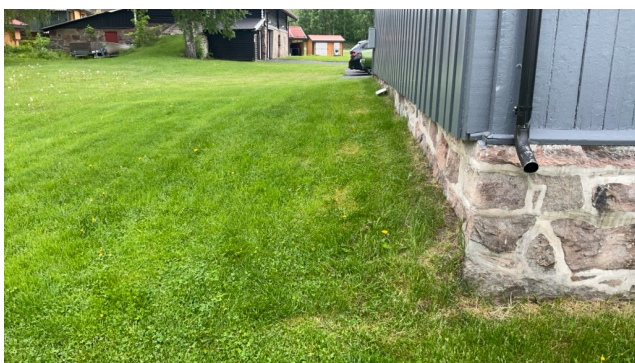
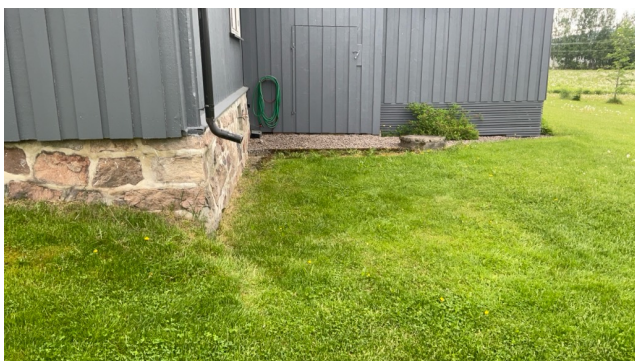
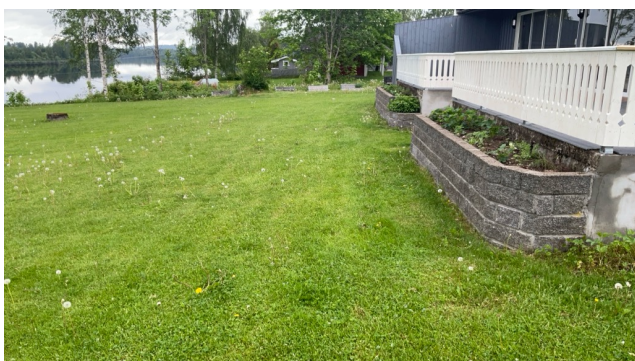
TG 2 Terrengforhold

Vurdering av avvik:

- Det bør foretas terrengjusteringer.

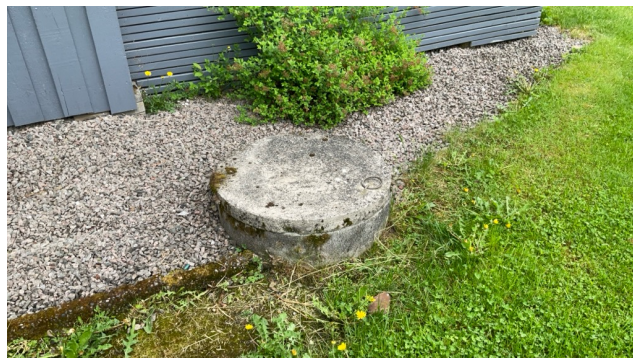
TG 2 Utvendige vann- og avløpsledninger

- Det er ikke behov for utbedringstiltak siden anlegget fungerer i dag, men ut ifra alder kan skader plutselig oppstå på eldre anlegg.
