# Tilstandsrapport

Tomannsbolig

Vesterålsveien 1501, 8416 SORTLAND

Rapportdato: 22.05.2026

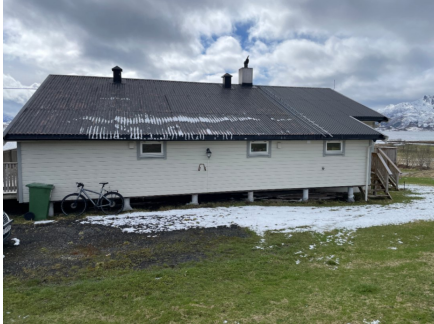
## TG.2 Nedløp og beslag

Eier opplyser at det var råteskader endebord takrenne mot sør, denne er byttet i impregnert materiale.

Av sikkerhetsmessige årsaker anbefales det å montere snøfangere på hele taket.  
Det må påregnes noe vedlikehold/utskiftning av noe takrenner.

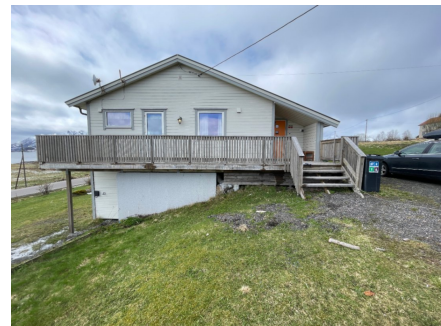
- Det er ikke montert beslag mellom yttervegg og balkong/terrasse.
- Oppbyggingen av terrasse/balkong øker faren for skjulte skader i konstruksjonene.

- Det må gjennomføres ytterligere undersøkelser.
- Beslag må skiftes ut/monteres.

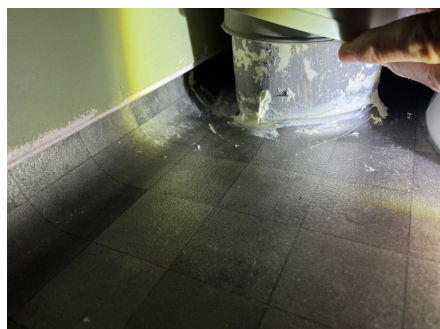
## UNDERETASJE > BAD/VASKEROM

### TG 2 Sluk, membran og tettesjikt

- Gjennomføre ytterligere undersøkelser og foreta utbedring av skade.

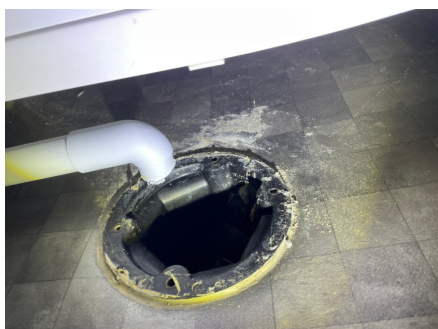
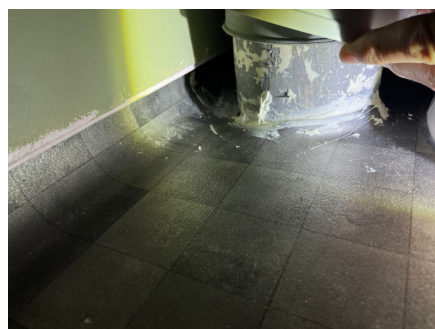
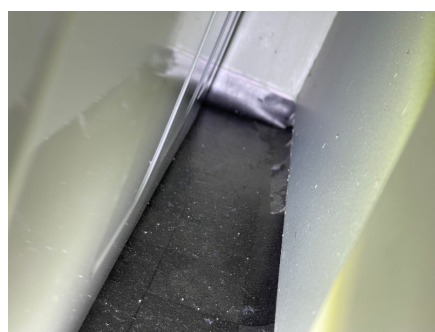
## UNDERETASJE > BAD/VASKEROM

### TG.2 Sanitærutstyr og innredning

Det anbefales å montere rør som går direkte i sluk.

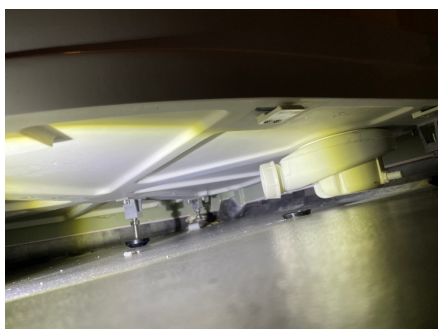
## UNDERETASJE > BAD/VASKEROM

### TG.2 Ventilasjon

- Det bør etableres tilfredsstillende tilluft til våtrom f.eks. luftespalte ved dør e.l.

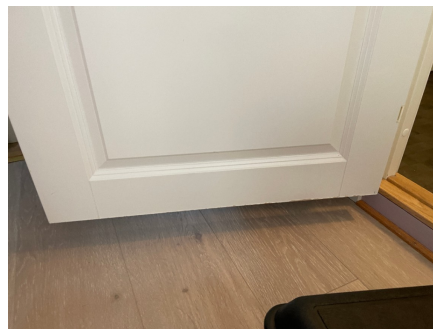
## UNDERETASJE > BAD/VASKEROM

Hulltaking er ikke foretatt da det ikke er fysisk mulig pga tilliggende konstruksjoner. Det ble foretatt målinger med fuktindikator på vegger og gulv uten å finne noe unormalt.

Nærmere undersøkelser anbefales.
