Elgvegen 33, 2406 ELVERUM

Befaringsdato: 11.05.2026

Tilstandsrapport

ENE BOLIG

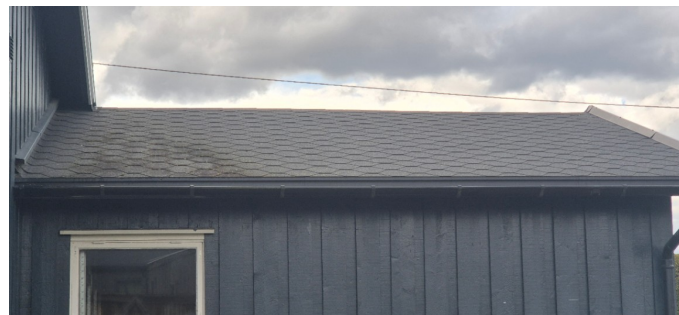
TC 2 Nedløp og beslag

- Det må foretas tiltak for å lukke avviket.
- Det bør lages system for bortledning av vann fra taknedløp ved grunnmur.

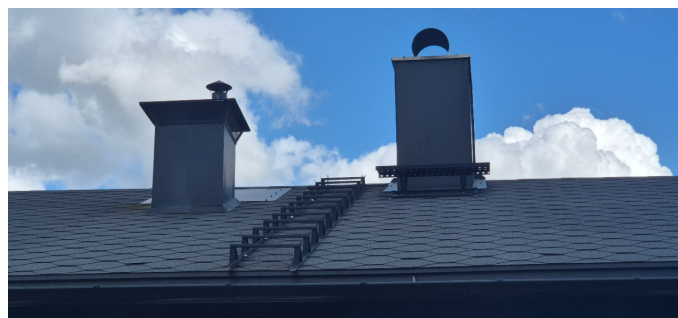
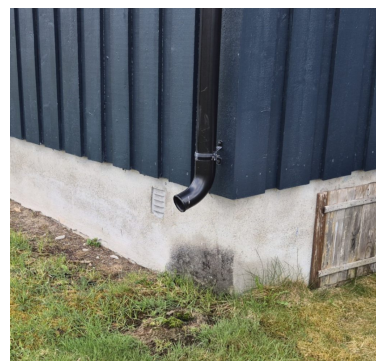
TC 2 Veggkonstruksjon

- Det må foretas tiltak for å lukke avviket.
- Lokal utbedring må utføres.
- Uten tilstrekkelig lufting bak bordkledningen kan fuktighet som trenger inn bak bordene eller gjennom veggen innenfra ikke tørke opp. Dette skaper ideelle forhold for råtesopp og muggvekst.

Avstand fra underkant panel og ned til terreng/belegningsstein bør økes til minimum 15 cm.

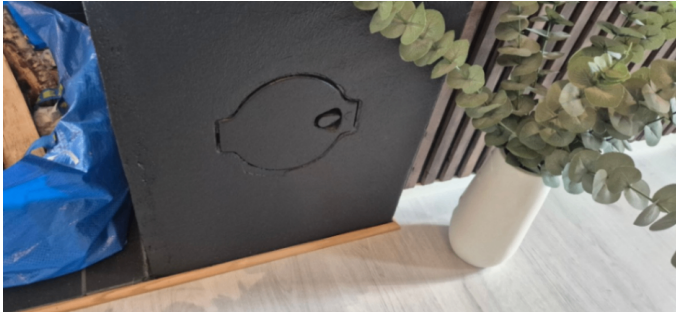
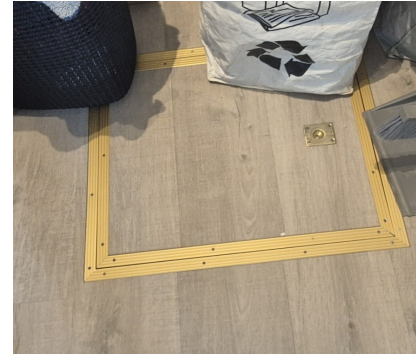
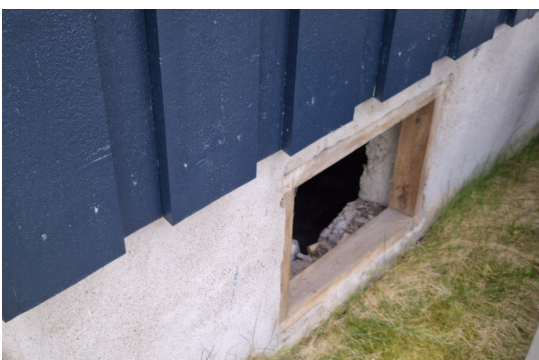
TC 2 Kryp Kjeller

- Det er ikke adkomst til deler av krypkjelleren. Krypkjeller er kun vurdert i tilgjengelige deler. Krypkjeller regnes for å være en risikokonstruksjon som er utsatt for fukt- og råteskader i bunnsvill, trebjelkelaget og andre tilstøtende konstruksjoner, på grunn av fuktighet fra grunnen og kondensering ved temperaturforskjeller. Selv om det ikke er avdekket tegn på skader, betyr ikke dette nødvendigvis at det ikke foreligger skader i eller i forbindelse med krypkjelleren.
- Det er for dårlig terrengfall vekk fra konstruksjonen.

I treverket på undersiden av luken i gulvet i vaskerommet ble det registrert fuktverdier over 18% som er grenseverdi for å unngå muggsopp. Deler av terrenget rundt murene har ikke tilstrekkelig fall fra murene og generelt regnvær og vann fra takrenner kan bli sående mot murene.

Ventiler må sikres for vanninntregning og må holdes åpne hele året. Det anbefales å legge plast på terrenget i krypkjelleren for å hindre fuktopptak fra grunnen. Takvann bør føres vekk fra murene og terreng bør justeres med fall 1:50 i 3 meter fra murer.

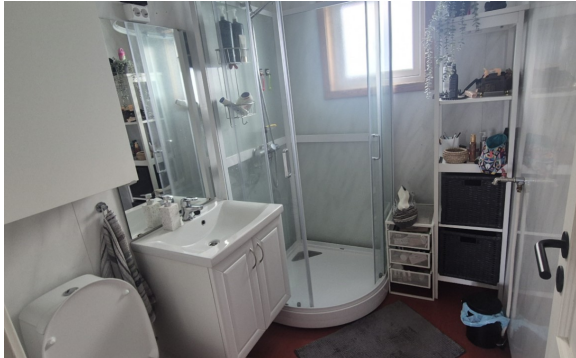
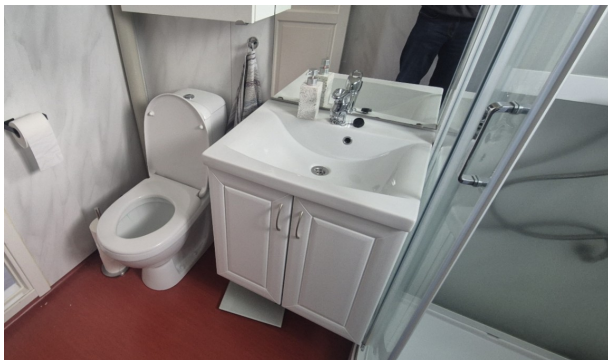
- Det er vindu/dør med ikke fuktbestandige materialer i våtsonen (ved vask, dusj, badekar, osv.), løsningen eller byggematerialet er uegnet.

Veggen i kabinettet beskytter vinduet for direkte vannsprut.

- Uegnede materialer må fuktbeskyttes/utskiftes.

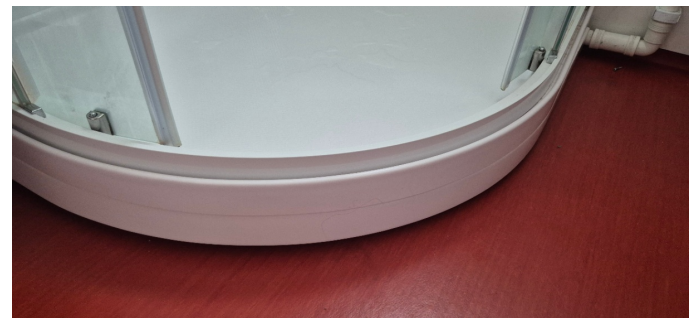
Sluk under dusjkabinett

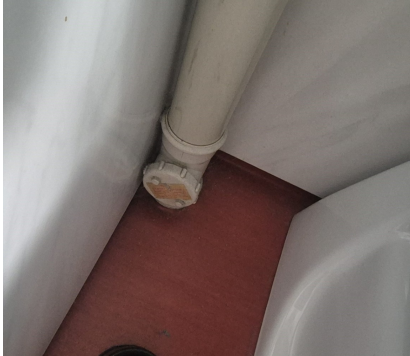
- Det er påvist mangelfull/feil utførelse rundt rørgjennomføringer e.l. som gir fare for fukt i konstruksjonen i våtzone.
- Mer enn halvparten av forventet brukstid er passert på membranløsningen.
- Sluk er ikke tilgjengelig for inspeksjon.

- Konsekvensen er at det kan oppstå fuktskader i konstruksjonen bak overflatematerialet. Vann kan trenge inn gjennom utette rørgjennomføringer og forårsake fuktskader ved fukttilførsel gjennom enten bruksvann eller lekkasjevann.
- Det er viktig å merke seg at levetiden til en membran varierer basert på kvalitet, installasjon og bruk. Eldre membraner kan bli sprø og sprekke opp, noe som fører til at de mister sin vanntettende funksjon. Dette kan resultere i vannlekkasjer gjennom vegger og gulv og fuktskader.

Gjennomføring i gulv uten mansjett

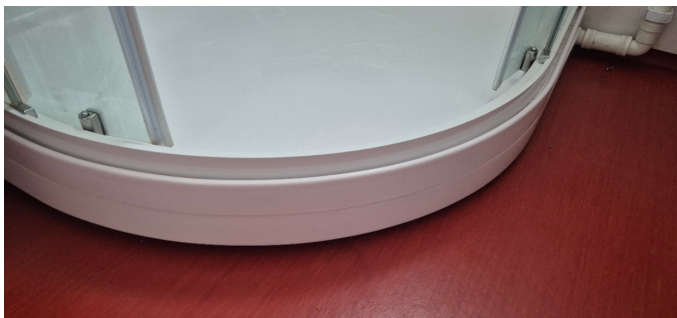
Sluket ligger under dusjkabinettet

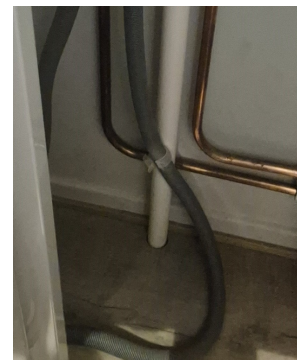
- Det er påvist mangelfull/feil utførelse rundt rørgjennomføringer e.l. som gir fare for fukt i konstruksjonen i våtsone.

- Det må foretas utbedring for å unngå fuktskader i konstruksjonen.
- Løsningen/utførelsen rundt rørgjennomføringer gir fare for fukt inn i konstruksjoner.
- Konsekvensen er at det kan oppstå fuktskader i konstruksjonen bak overflatematerialet. Vann kan trenge inn gjennom utette rørgjennomføringer og forårsake fuktskader ved fuktilførsel gjennom enten bruksvann eller lekkasjevann.

Gjennomføring i gulv

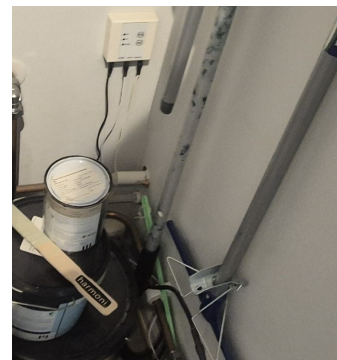
Gjennomføring i gulv og vegg

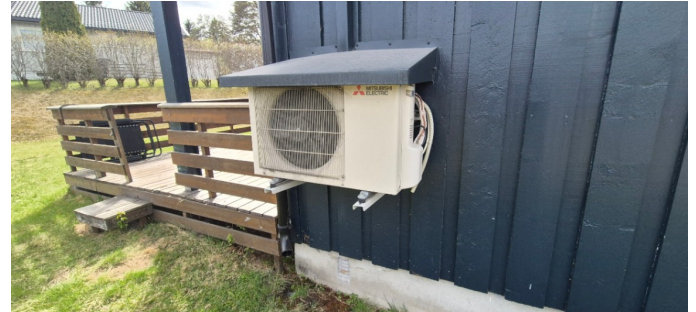
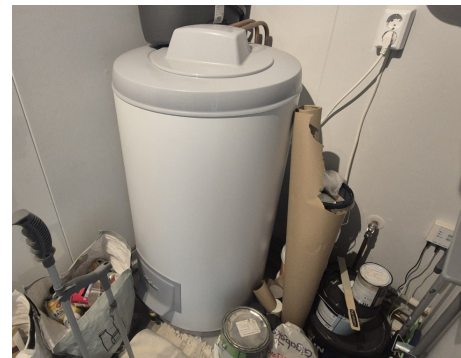
TG 2 Varmtvannstank

Tilkoblet med støpsel til stikk kontakt. Det er ikke sluk i rommet og det er installert lekkasjevarsler ved varmtvannstanken

- Det bør etableres tilfredsstillende el-tilkobling etter gjeldende forskrift. Fast el. tilførsel bør etableres.

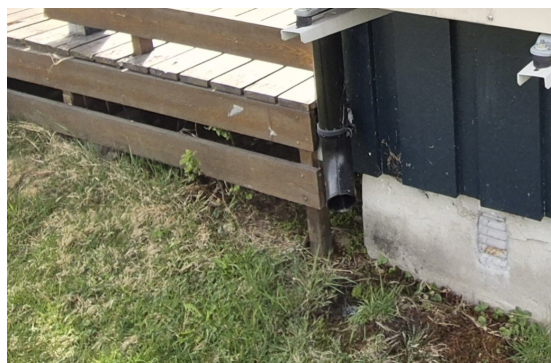
TG 2 Fuktsikring og drenering

- Det mangler, eller på grunn av alder er det sannsynlig at det mangler, utvendig fuktsikring av grunnmuren ved kjeller/underetasje.
- Mer enn halvparten av forventet levetid på drenering er overskredet.

- Overvåk tilstanden jevnlig. For å få tilstandsgrad 0 eller 1 må dreneringen skiftes ut, men tidspunktet for når dette er nødvendig er vanskelig å si noe om.

Der bør etableres fall ut fra grunnmurer. Takvann bør ledes vegg fra murene.
