# Tilstandsrapport

Fritidsbolig

Nord-Torpvegen 2007, 2880 NORD-TORPA

# gnr. 66, bnr. 154

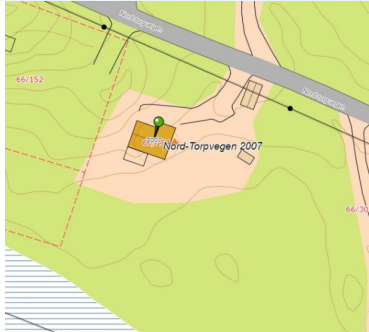
**Kommentar**  
Opplyst. Bildet viser situasjonskart av eiendommen på befaringen

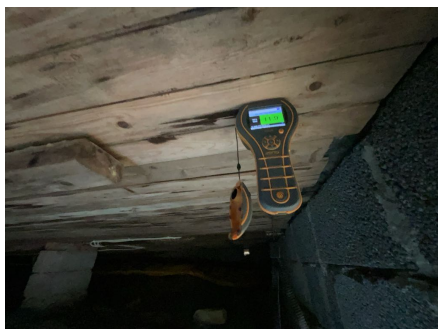
Ved fuktmålinger i trebjelkelag i kjeller registrerte jeg tørre verdier. Eksakt tilstand kan ikke kontrolleres uten bygningsmessige inngrep. Takstmann anbefaler ytterligere undersøkelser. Lav høyde til terreng, gir økt risiko for skade. Hytter har tradisjonelt blitt bygget med grunnere fundamentering, skjevheter og bevegelser med årstider er ikke unormalt.

Ingen umiddelbare tiltak må påregnes, men bedre lufting av kjeller vil kunne ha positiv effekt.

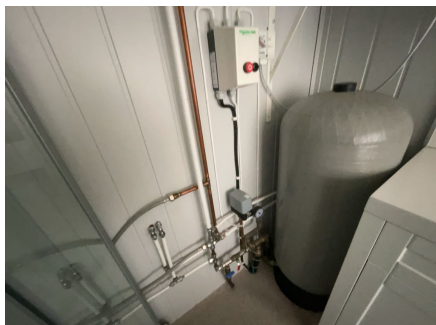
### TG 1 Andre VVS-installasjoner

Trykktank og styring til vannpumpe/vanninngak er plassert på bad. Ikke teknisk vurdert, opplyst å fungere tilfredsstillende.

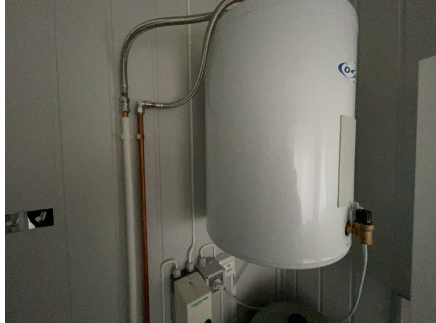
### TG 1 Varmtvannstank

Varmtvannsbereder på 48 liter plassert på bad.

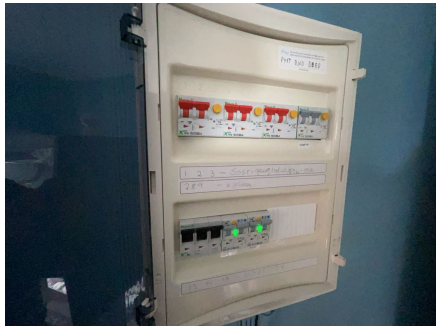
## TE1 Elektrisk anlegg

Punkt nummer 1-7 er besvart av eier og er ikke takstingeniørens vurdering. Kapasitet på kurser bør vurderes av kjøpere, da man vil ha individuelle behov og dette påvirkes av bruksmønsteret i boligen. Jeg er ikke el. fagmann og det er ikke foretatt kontroll av det elektriske anlegget. Kontroll utført av sertifisert EL-kontrollør/takstmann anbefales derfor på generelt grunnlag. Det vil alltid kunne finnes avvik ved nøye gjennomgang av anlegget av fagperson selv om jeg ikke har sett dette eller kommentert det her. Kostnader til retting vil kunne påregnes. Deler av el-anlegget er ikke jordet.
