Tilstandsrapport

Enebolig

Svebakken 7, 2835 RAUFOSS

Befaringsdato: 08.05.2026

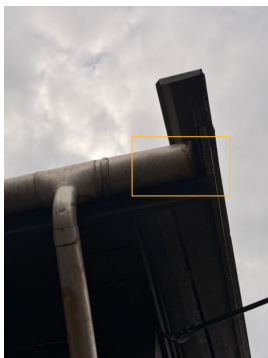
Det er registrert symptomer på utette endelokk på deler av takrennesystemet. Videre er det registrert manglende endelokk på én takrenne. Disse forholdene kan medføre at takvann ikke ledes kontrollert til nedløpssystemet, noe som gir økt fuktbelastning på fasader, terreng og omkringliggende bygningsdeler.

Det er registrert symptomer på utette endelokk på takrennene.

Det anbefales å montere manglende endelokk, utbedre registrerte lekkasjer ved endelokkene og reetablere tilfredsstillende innfesting og tetthet ved lyrebeslaget.

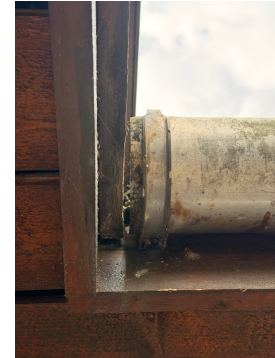
Det er registrert manglende endelokk.

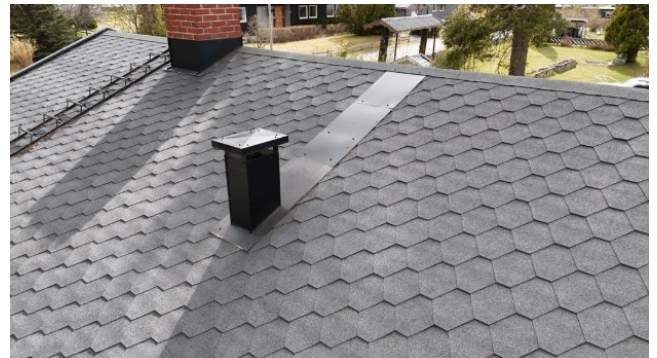
Lyrebeslaget er utført på en måte som medfører økt risiko for vanninntrengning ved kraftig nedbør.

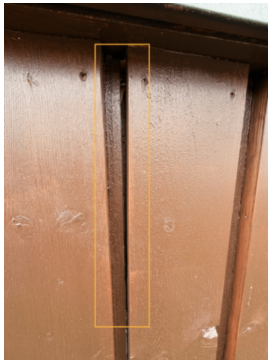
Manglende lufting reduserer konstruksjonens evne til å drenere og tørke ut fukt som trenger inn bak kledningen. Sammen med registrerte åpninger og oppsprukne kledningsbord kan dette føre til økt fuktbelastning på kledning og underliggende konstruksjoner, noe som over tid kan bidra til redusert levetid på kledningen og økt risiko for fuktskader og råteutvikling.

Åpning inn mellom under- og overligger

Det anbefales å følge opp forholdene ved fremtidige vedlikeholds- eller rehabiliteringsarbeider på fasadene. Oppsprukne og skadede kledningsbord bør skiftes ut ved behov, og åpninger i kledningen bør utbedres for å begrense værpåvirkning. Ved senere utskifting av kledning anbefales det å etablere luftet kledningskonstruksjon i henhold til dagens byggeskikk og anbefalte løsninger.

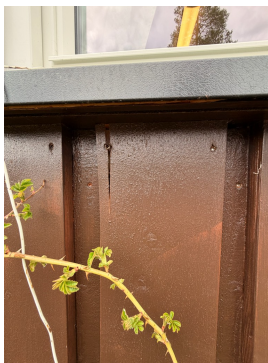
Oppsprukket kledningsbord etter innfestning.

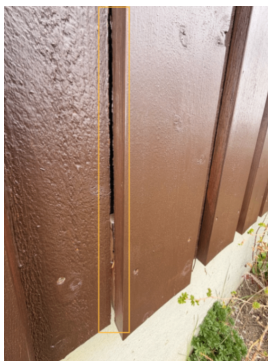
Åpning inn mellom under- og overligger.

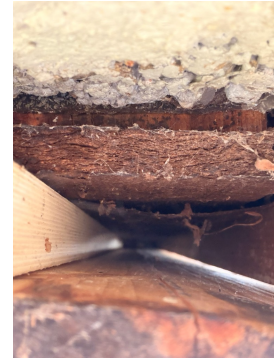
Åpninger opp mellom kledningsbord uten noen form for musetting.

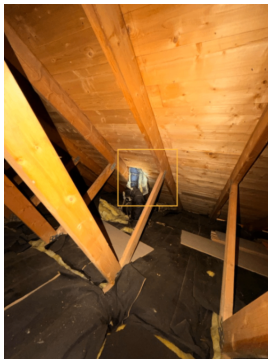
Videre er det påvist fuktskjolder på enkelte deler av undertaket og takkonstruksjonen. Fuktskjoldene fremstod tørre på befaringstidspunktet, og det ble ikke registrert pågående lekkasje eller forhøyede fuktverdier i de tilgjengelige områdene som ble kontrollert.

Det er registrert fuktskjolder rundt gjennomføring i tak.

Registrerte fuktskjolder bør følges opp med periodiske kontroller for å avdekke eventuelle endringer eller tegn til ny fukt påvirkning. Dersom det oppstår nye symptomer, bør årsakene til tidligere fuktbelastning kartlegges nærmere.

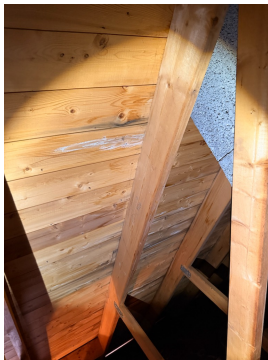
Det er registrert fuktskjolder på undertaket nedenfor pipen. Dette fremsto tørt på befaringstidspunktet.

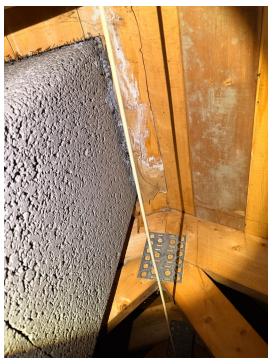
Saltutslag på treverk, dette forekommer normalt etter fukt påvirkning i konstruksjonen.

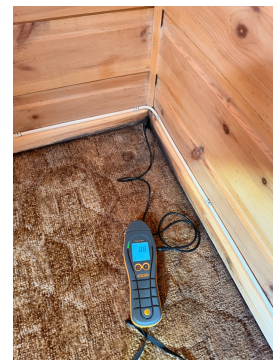
Fuktmåling i treverk med synlige fuktmerker i kjelleren viste tørre forhold.

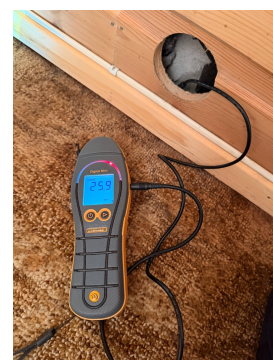
Ved hulltaking i påforet kjellervegg ble det påvist høyt fuktnivå inne i trekonstruksjonen. Det ble ikke registrert synlige fuktskader, råte eller annen nedbrytning i det undersøkte området på befaringstidspunktet.

Forhøyet fuktnivå i organiske materialer over tid gir økt risiko for muggvekst, svertesopp og nedbrytning av trevirke. Registrerte fuktskjolder viser at fukt har vært til stede i konstruksjonen, og forholdet kan være et uttrykk for fuktvandring gjennom grunnmuren eller kondensproblematikk. Skjulte skader kan ikke utelukkes uten ytterligere undersøkelser. Registrerte forhold indikerer at konstruksjonen er utsatt for fuktpåvirkning. Omfanget av eventuelle skjulte skader er ikke kjent.

Fuktmåling i bunnsvill i påforet kjellervegg viste forhøyet fuktnivå.

Årsaken til fuktbelastningen bør kartlegges nærmere. Det anbefales å overvåke utviklingen og vurdere ytterligere undersøkelser av kjellerveggene for å avklare omfanget av fuktpåvirkningen. Eventuelle fuktilder bør utbedres, og det må påregnes tiltak dersom fuktforholdene vedvarer eller det avdekkes skader i konstruksjonen.

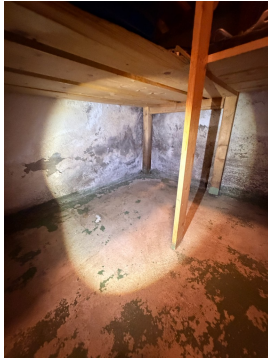
Det er registrert fuktskjolder på betongmur og innvendig panel i kjelleren, noe som indikerer at konstruksjonene har vært utsatt for fuktpåvirkning.

Saltutslag og symptomer på fuktvandring eller kondens på synlige betongvegger.

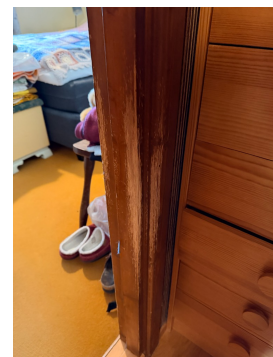
Slitasje på karm.

Det anbefales nærmere kontroll og justering av dørene. For skyvedøren bør skinner, beslag og innfestinger kontrolleres og utbedres ved behov. Eventuelle årsaker til skjevstillinger eller bevegelser i konstruksjonen bør vurderes dersom forholdene ikke lar seg korrigere med enkle justeringer.

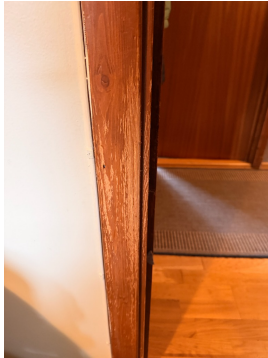
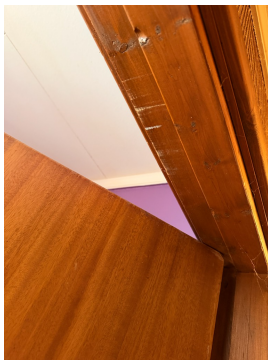
Forholdene medfører redusert funksjon og brukskvalitet på dørene. Årsaken kan være knyttet til justeringsbehov, slitasje, bevegelser i konstruksjonen eller deformasjoner i dørblad og karm. Dersom forholdene utvikler seg videre, kan funksjonen bli ytterligere redusert.

Dørblad tar i karm.

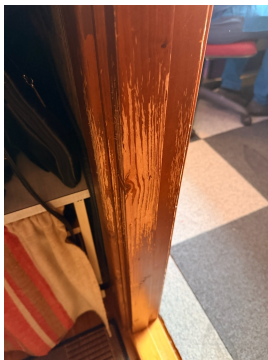
Slitasje på karm.

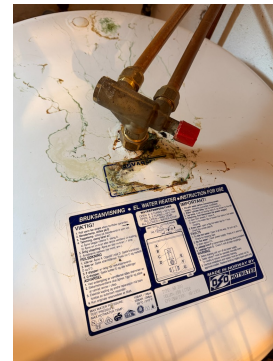
Synlige merker etter avrenning på toppen av berederen.

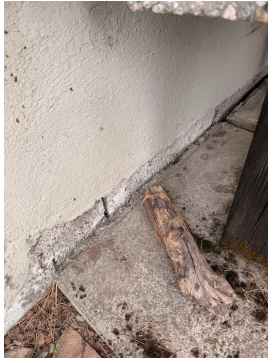
Det er ingen tegn til utvendig fuktsikring av grunnmuren utvendig, samtidig er det registrert upusset lettklinkerblokker med åpninger som kan medføre at vann lettere kan trenge inn i konstruksjonen.

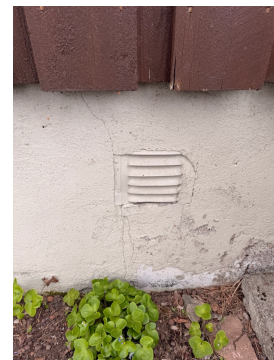
Mindre sprekkdannelser i utvendig puss.

Konsekvensen av å ikke undersøke nærmere er økt risiko for skjulte skader eller konstruktive svakheter som kan forverres og medføre kostbare utbedringer på sikt. Eventuelle tiltak må tilpasses funn ved videre undersøkelser.

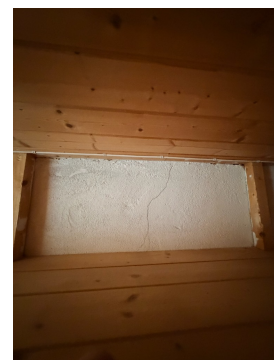
Sprekkdannelse i lettklinker bærevegg i kjeller.

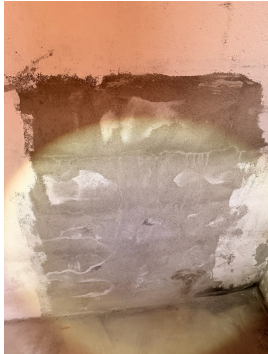
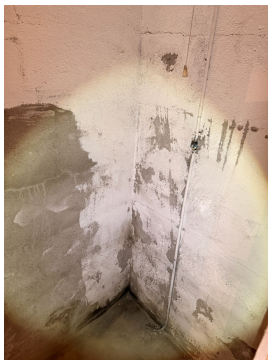
Det er registrert mindre sprekkdannelse innvendig i grunnmur.
