# Tilstandsrapport

Enebolig

Klokkstranda 4, 6230 SYKKYLVEN

Rapportdato: 27.04.2026

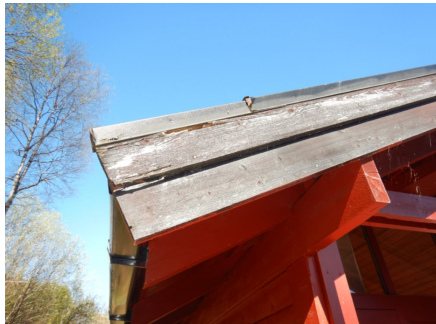
- Det er registrert symptom på fuktskader i konstruksjonen.

Det er noe fukt-/råteskader på vindskier samt utvendige overflateslitasjer.

- Råteskadede konstruksjoner må skiftes ut.

Det vil være påregnelig med lokale utbedringer.

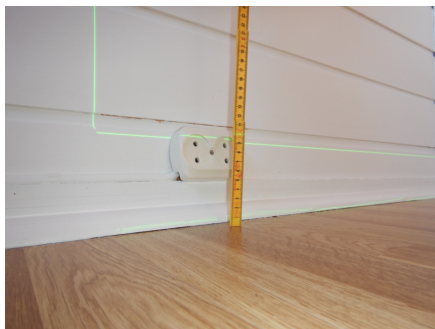
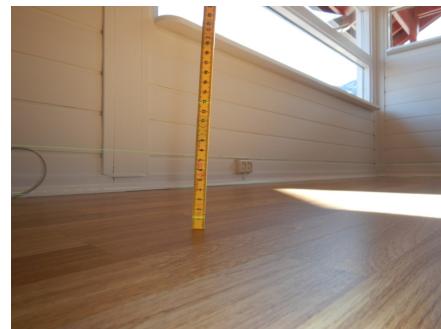
- Målt høydeforskjell på over 20 mm innenfor en lengde på 2 meter. Tilstandsgrad 3 gis med bakgrunn i standardens krav til godkjente måleavvik.

- For å få tilstandsgrad 0 eller 1 må høydeforskjeller rettes opp. Det vil imidlertid sjelden være økonomisk rasjonelt som et enkeltstående tiltak i en bolig som dette. Dersom boligen en gang skal renoveres, kan man vurdere slike tiltak.

**Kostnadsestimat: 20 000 - 100 000**

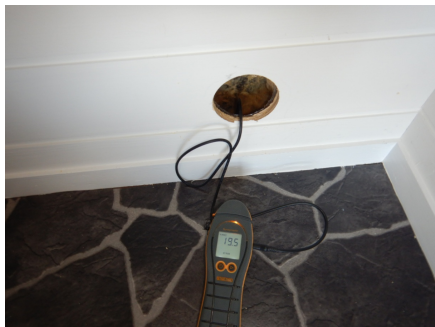
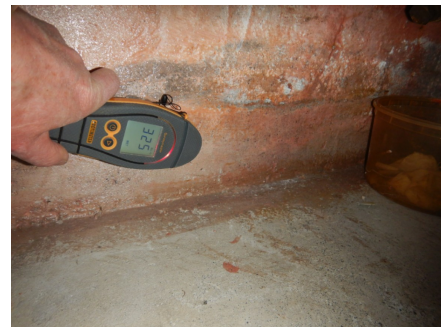
- Det er gjennom hulltaking påvist høyt fuktnivå inne i trekonstruksjonen i hulltakingen, men ikke påvist fuktskader i dette området. Høy luftfuktighet kan over tid føre til muggvekst eller sverting av materialer. Samtidig kan materialer og konstruksjoner bli ødelagt.
- Overflaten har fuktskjolder.

Det er boret inspeksjonshull under trapp mot yttervegg mot terreng, og det er observert dampsperre (plast) i konstruksjonen som var vanlig på utførelsestidspunkt, men det blir ikke benyttet plast i slike konstruksjoner idag. Det er utført fuktmåling med Protimeter, og det er målt 19,5 vekt-% fukt i bunnsvill/utføringslekt, som anses å være normalt utifra alder og konstruksjon, men er i grenseområdet i forhold til muggvekst. Det er ikke observert fukt- eller råteskader i konstruksjonen. Det er observert noe mindre fuktmerker og saltutslag på nedre del av grunnmur i bod og det er indikasjoner på høyere fuktbelastning på nedre del av grunnmur.

Målingene viser at det er noe fuktgjennomtrenging i grunnmur under terreng med forhøyet fuktighet i treverket i utforet vegger. Dette kan gi økt risiko for råte- og muggsoppangrep over tid. Dette kan påvirke konstruksjonen og innemiljøet. Det anbefales derfor nærmere utredning og eventuelle tiltak for å redusere fuktbelastningen.

- Det påviste fuktnivå gir grunn til å overvåke konstruksjonen jevnlig for å se utvikling over tid, og eventuelt foreta tiltak for å unngå fuktskader.
- Fuktskjolder er ofte et tegn på underliggende fuktproblemer, som kan føre til vekst av mugg og sopp. Dette kan skje både på synlige overflater og skjult inne i konstruksjonen.

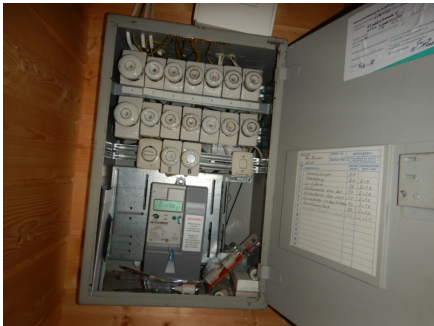
El-anlegget er fra byggeår med stedvis oppgraderinger siste årene, og det er ikke utført el-kontroll siste 5 årene. Utifra dette så anbefales det utført en utvidet el-kontroll.

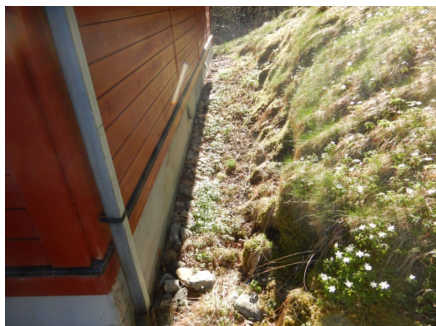
Terrenget mot sør skråner inn mot grunnmur og det vil være tilsig av fukt fra terrenget her. Det bør være en 3 meter bred "gate" med drenerende masser mellom terreng og grunnmur, der "gaten" skråner vekk fra grunnmur.

Konsekvensen av dårlig terrengfall vekk fra boligen er økt risiko for vannansamling mot grunnmur, som kan føre til fuktskader, mugg, råte, vanninntrenging i kjeller, dårlig inneklima og kostnader for reparasjon.

**Kostnadsestimat: 20 000 - 100 000**
