# Tilstandsrapport

Våningshus

Yttersida 1229 Småbruk, 8445 MELBU

Befaringsdato: 14.04.2026

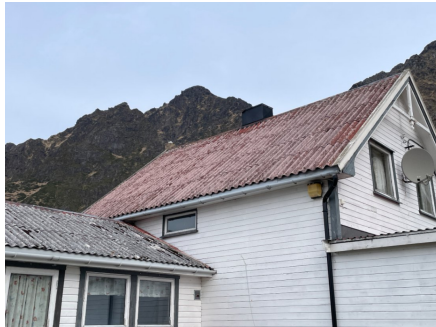
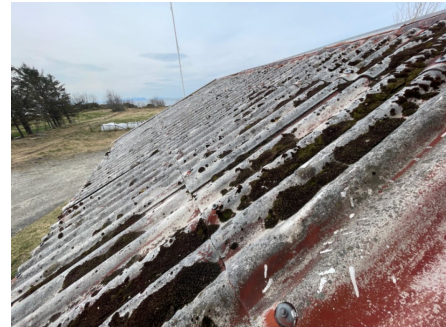
## Takteking - inngangsparti

Det må monteres takrenner og nedløp for å hindre skader på vegg

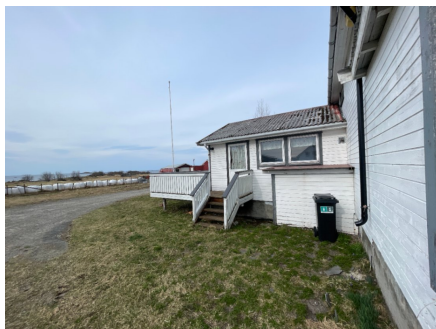
- Det er påvist fukt-/råteskader i konstruksjonen.
- Det er ikke montert beslag mellom yttervegg og balkong/terrasse.

Det observeres stedvis råteskader i spaltekdekke.

- Råteskadet trekledning må skiftes ut.
- Gjennomføre ytterligere undersøkelser og foreta utbedring av skade.
- Beslag må skiftes ut/monteres.

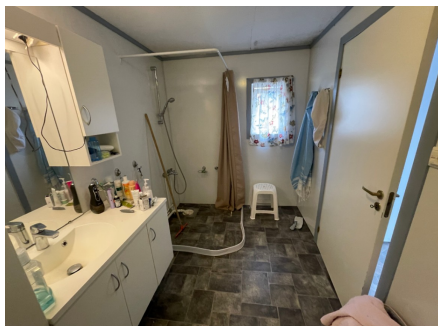
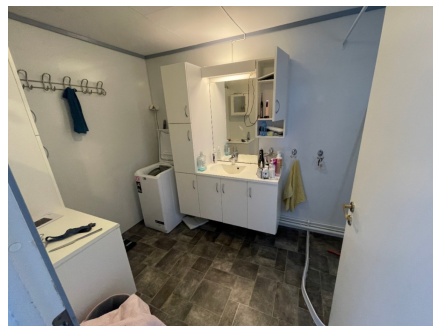
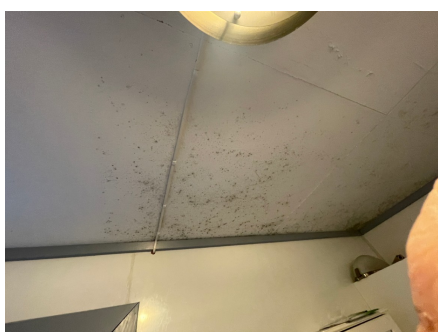
## ETASJE > BAD/VASKEROM

- Hulltaking er ikke foretatt da det allerede er påvist andre avvik i våtsonen.

- Gjennomføre ytterligere undersøkelser og foreta utbedring av skade.
