# Madlaforkroken 6A

gnr. 38, bnr. 751

Befaringsdato: 25.03.2026

Rapportdato: 26.03.2026

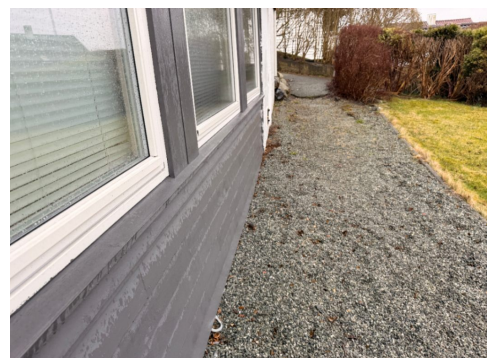
- Det er ingen eller liten lufting i nedre kant av kledning mot grunnmur.
- Det er påvist spredte råteskader i bordkledningen.
- Bordkledning går stedvis nesten helt ned i terreng.

Det er påvist råteskader på enkelte hjørnebord og kledningsbord.

Råteskadede hjørnebord og kledningsbord bør skiftes ut for å hindre videre råteutvikling og skade på underliggende konstruksjon.

Det bør etableres tilstrekkelig lufting i nedre kant av kledningen, samt montering av musebånd for å forhindre fuktskader og inntrengning av skadedyr.

Det anbefales å øke avstanden mellom kledningsbord og terreng til minimum 10 cm for å unngå skader og misfarging fra vannsprut.

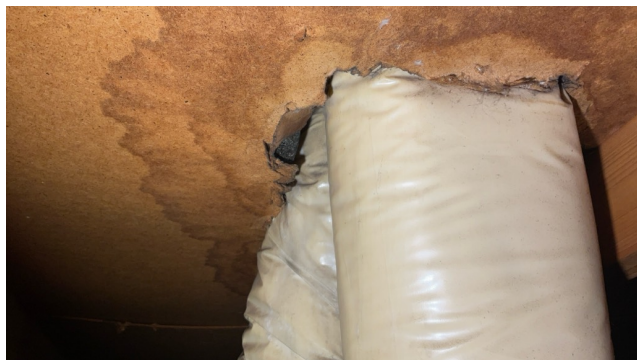
- Det er påvist fuktskjolder/skader i takkonstruksjonen.
- Isolasjon ligger noe uryddig på deler av loftet over badet.  
Det er fuktskjolder ved pipe og gjennomføringer.

Fuktskjolder ved gjennomføringer i tak.

Fuktskjolder på sutak ved gjennomføringer bør undersøkes nærmere for å avdekke årsak og omfang. Nødvendige utbedringer bør utføres for å hindre videre fuktinntrengning og redusere risikoen for råteskader i takkonstruksjonen.

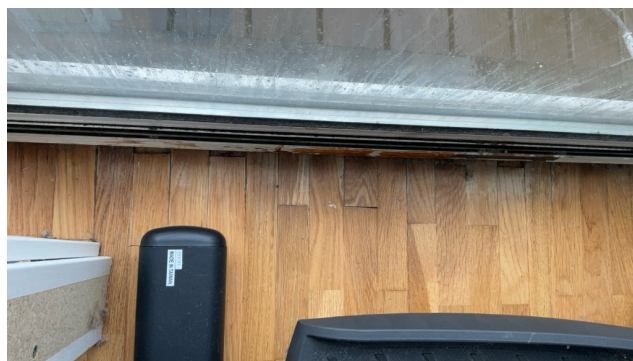
Skyvedøren er av eldre dato. Pågående lekkasje har resultert i fuktskader på gulvet.

Skyvedøren bør byttes og fuktskadet gulv må skiftes ut for å hindre videre fuktskader og redusere risiko for råte, mugg og forringelse av innneklima.

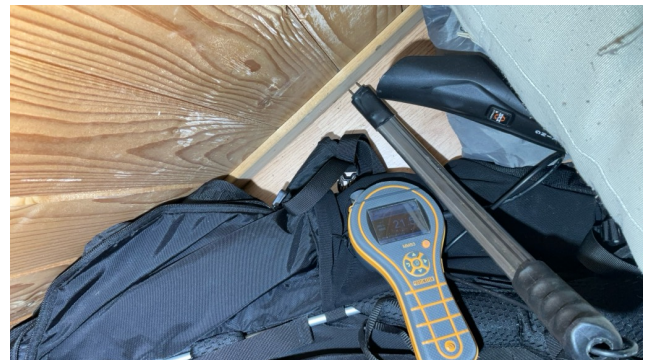
Hulltaking er foretatt og det er påvist avvik i konstruksjonen.  
Hulltaking er foretatt i vaskerom.  
Fuktkvotemåling (vekt%) i konstruksjonen ble målt til 21 %.

- Det er gjennom hulltaking påvist høyt fuktnivå inne i trekonstruksjonen i hulltakingen, men ikke påvist fuktskader i dette området. Høy luftfuktighet kan over tid føre til muggvekst eller sverting av materialer. Samtidig kan materialer og konstruksjoner bli ødelagt.
- Det er også foretatt fuktmåling langs gulvet i boden i kjelleren, hvor det ble påvist høyt fuktnivå.

Det anbefales å overvåke fuktnivået jevnlig og vurdere tiltak for å redusere fuktigheten i konstruksjonen, for å unngå utvikling av mugg, svertesopp og skader på materialer over tid.

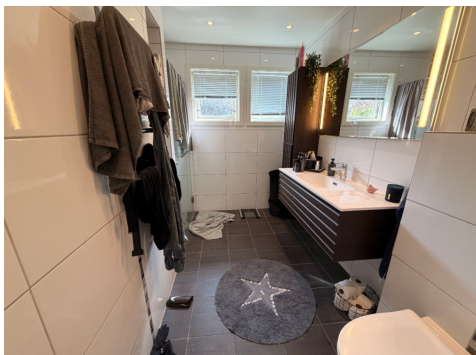
- Det er vindu/dør med ikke fuktbestandige materialer i våtsonen (ved vask, dusj, badekar, osv.), løsningen eller byggematerialet er uegnet.

Det er observert svertesopp i fugene i dusjsone. Dette indikerer fuktbelastning og behov for rengjøring og eventuelt utbedring for å hindre videre vekst av sopp.

- Uegnede materialer må fuktbeskyttes/utskiftes.

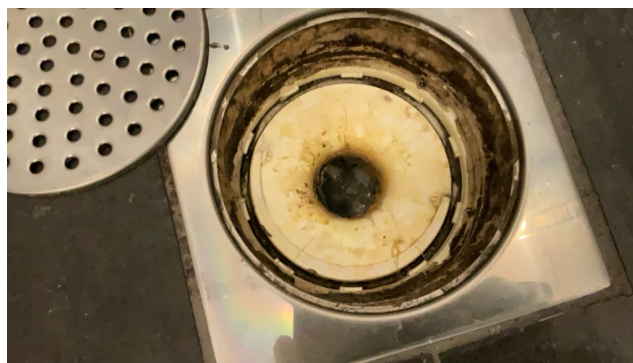
- Det er mulighet for at det kan forekomme vannlekkasje på våtrommet hvor vann ikke vil gå til sluk.
- Det er påvist at høydeforskjell fra topp slukrist til gulv/synlig topp membran ved dørterskel er mindre enn 25 mm.
- Krav til fall er ikke oppfylt og gulvet er tilnærmet flatt (har ikke motfall).

Sluk i dusj.

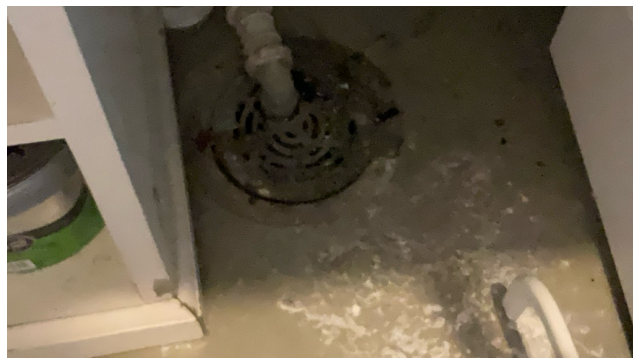
- Det må etableres tilfredsstillende membran/tettesjikt i våtrommets våtsone. Alle forhold med tettesjikt, våtsone, sluk m.m. må dokumenteres. Manglende membran/tettesjikt medfører risiko for lekkasjer og fukt i konstruksjonen.

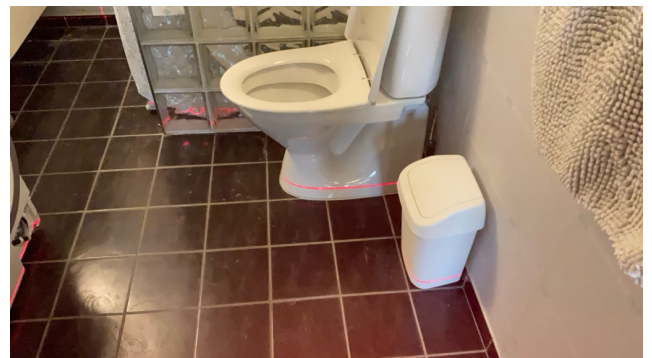
Høy dusjlist kan medføre at vann ikke ledes til sluk, noe som øker risikoen for vannlekkasje på våtrommet.

Konsekvensen av manglende fall, utilstrekkelige fuger og bom i flisene er økt risiko for vannlekkasje og fuktskader i omkringliggende konstruksjoner.

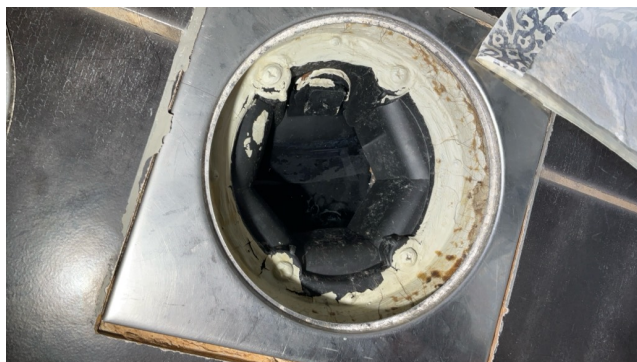
Membranen er påført over klemringen i sluket, noe som ikke er fagmessig utført og kan medføre økt risiko for lekkasje.

Det bør foretas utbedring av membran og sluk for å sikre fagmessig utførelse og redusere risikoen for lekkasjer og fuktskader i konstruksjonen.
