# TILSTANDSRAPPORT

Enebolig

Eggavegen 204

Befaring utført den 12.04.2026 av:

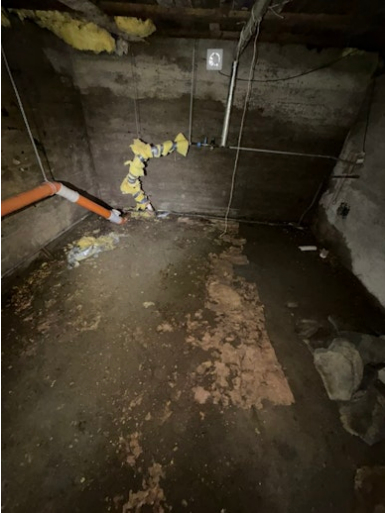
Det ble registrert funksjonssvikt på drenering og fuktsikring av grunnmuren. Strakstiltak må påregnes. Det er påvist indikasjoner på noe fuktgjennomtrenging i kjellergulv og grunnmur.

Tydelige fukt på grunnmur.

Det anbefales å etablere fuktsperre mot grunn på rom i kjeller med jordgulv.

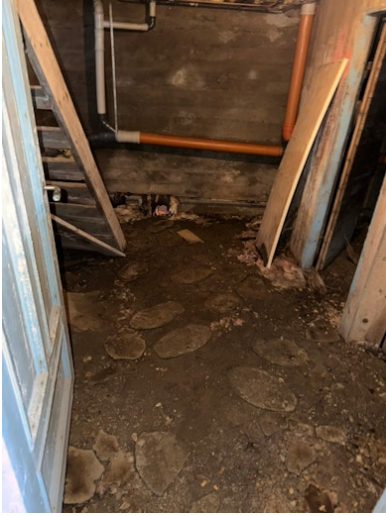
Det registreres tydelige fuktmerker i gulv og vegg. Halve kjelleren har jordgulv uten fuktsperre, og den andre halvparten har støpt betonggulv uten fuktsperre.

Jordgulv

Det anbefales å åpne venteliet for å få luftsirkulasjon i rom under terreng. Det anbefales å etablere fuktsikring mot terreng i rom med jordgulv.

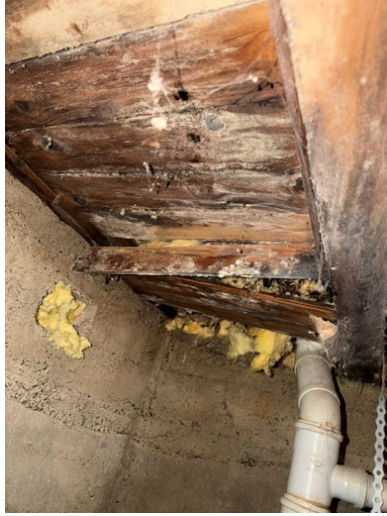
Alle rom under terreng har symptomer på sopp på overflatene. Det avdekkes høy luftfuktighet og tiltak må påregnes. Tilsig av vann ble avdekket på befaringsdagen. Det er påvist fuktgjennomtrenging i kjellergulv og grunnmur.

Tydelig muggangrep

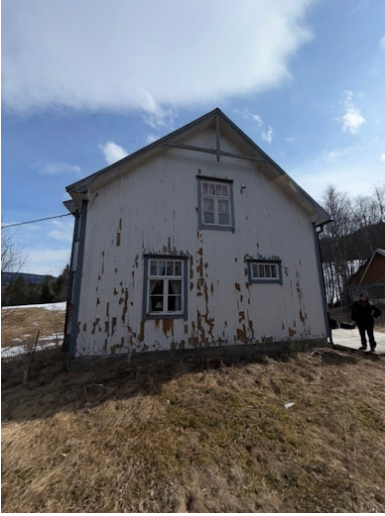
Eldre yttervegger kan erfaringsmessig ha skjulte skader, spesielt ved grunnmur og vinduer/dører samt andre overganger. Kledningen bærer preg av alder, oppsprekking og avflassing av maling.

kraftig avflassing av maling.

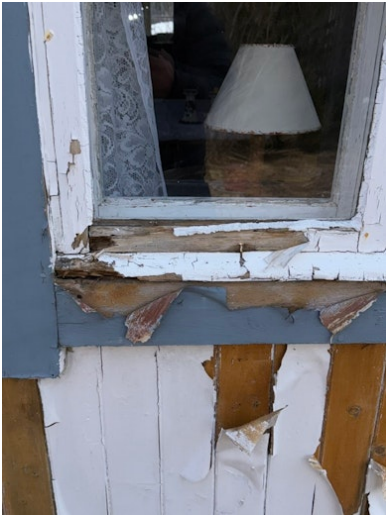
Noen karmen fremstår med stedvis råteskader.

Råte i vindusrammen

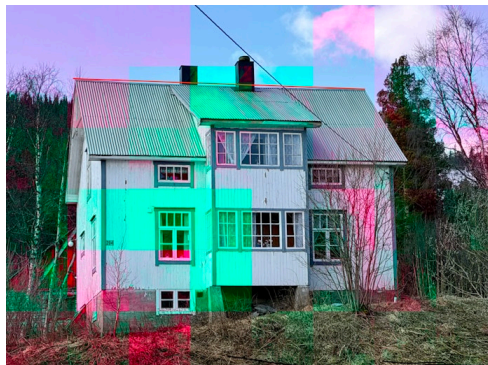
Bildet viser svai i mønet.

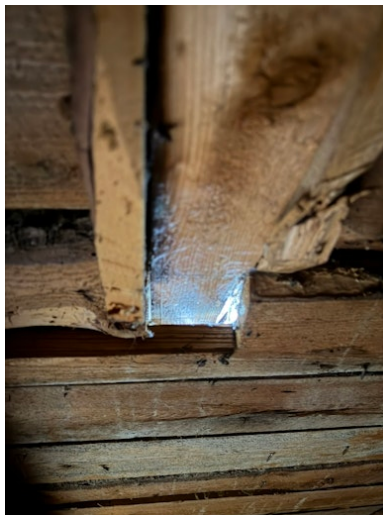
Det registreres åpning med inn slipp av dagslys mellom bjelke til takopplett og trobord. Dette medfører fare for at slagregn og regn under kraftig vind kan trekke inn i konstruksjonen og skade denne.

Lysinnslipp i yttertak

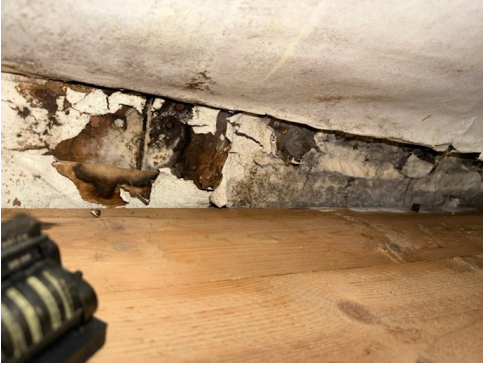
Det registreres fukt i overgang mellom tak og vegg på 2 av kottene. Høyeste målte fuktverdi 38,8% noe som tilsier at trevirket er mettet med vann.

Bilde tatt i overgang mellom skråtak og knevegg på kott.

Det anbefales ytterligere undersøkelse for å konstantere omfanget på skaden.

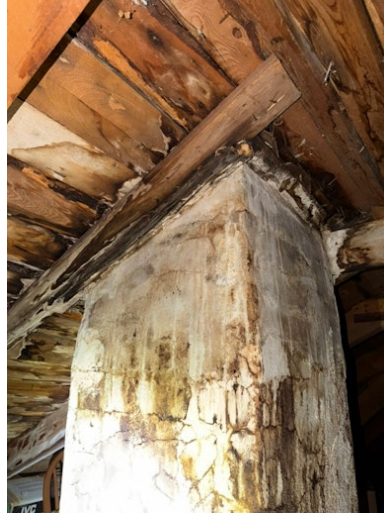
Det registreres alvorlige fukt og råteskader på konstruksjonen rundt skorstein. Tydelige tegn på langvarig vannlekkasje med muggvekst og råte i trevirket. Det er utført fuktsøk uten at det er registrert noen forhøyede fuktverdier på befaringsdagen. Dette tyder på at det er en gammel lekkasje.

Tydelige tegn på tidligere vannlekasjer i yttertak.

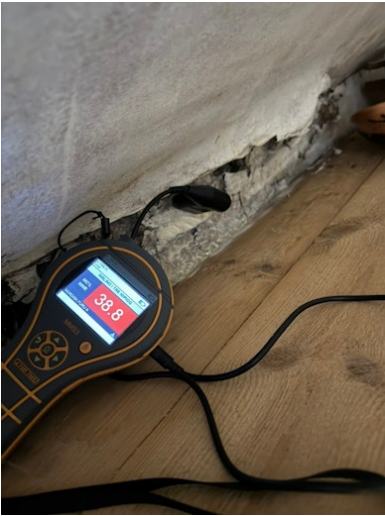
Det registreres fuktinntrenging i overgang mellom tak og knevegger på begge kottene mot øst. Det er utført fuktsøk på de aktuelle områder som viser 38,8% fukt i veggplater.

Fuktmåling i knevegg ved overgang til tak.

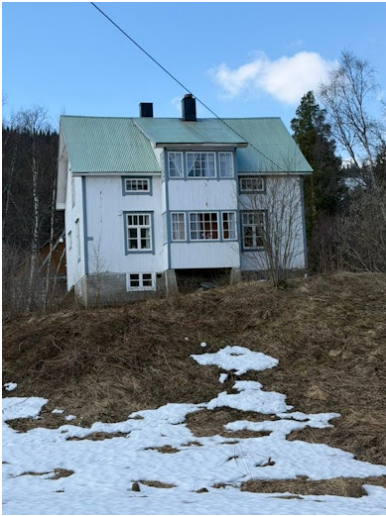
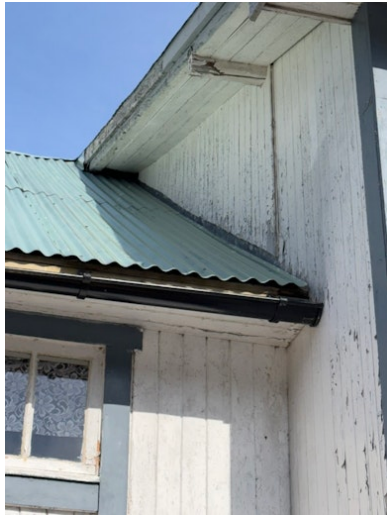
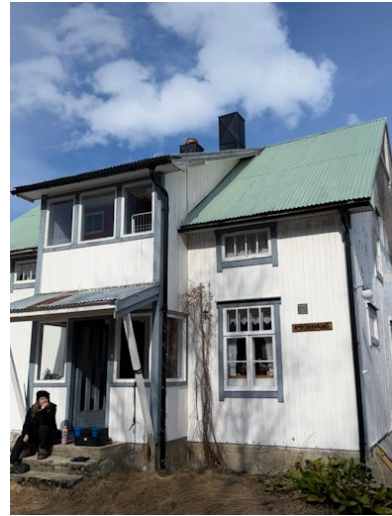
Det registreres manglende takfotbeslag. Manglende takforbeslag eller alternativ løsning som fører vannet ned i takrennen gjør at vannavrenning fra taket kan trekke inn i undertaket og forårsake skader.

Det registreres manglende vindskibeslag. Dette kan over tid medføre at vann trekker inn mellom takplater og toppen av vindskien og medfører fuktskade.

Det registreres slitasje, manglende vedlikehold og råteskader på vindskier og takutstikk.

Lekkasjer ble avdekket ved visuell kontroll av himling i loftsetasjen. Tekkingen har oppnådd forventet levetid og tiltak må påregnes.

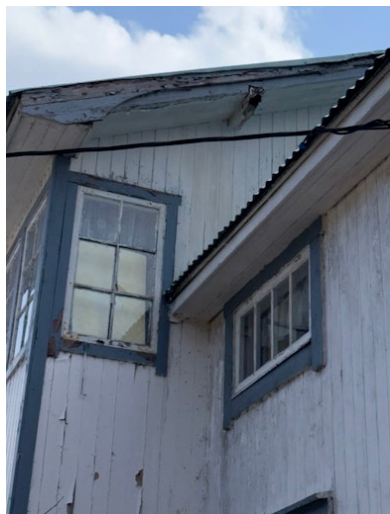
Manglende takrenner på hele fronten av boligen.

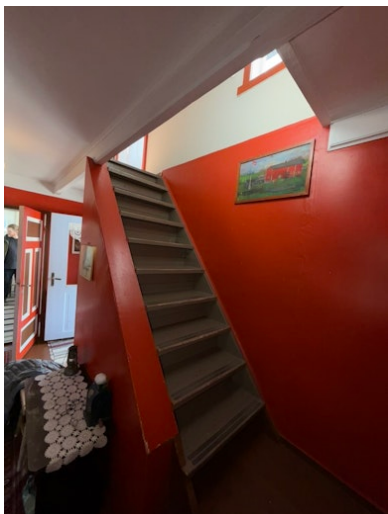
Rekkverk og håndlist mangler

Manglende rekkverk og håndlist i trapp.

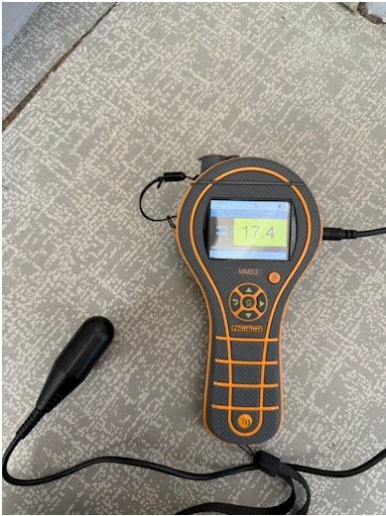
Det registreres forhøyede fuktverdier i gulv forran oppvaskbenk. Målt fuktverdier er på 17,4%

Det er påvist forhøyede fuktverdier i gulv forran oppvaskbenk. Dette antas å komme fra fukt i kjeller som har spredd seg i etasjeskillet.

Fukmåling i gulv forran oppvaskbenk
