Tilstandsrapport

Enebolig

Stokkanvegen 8, 7630 ÅSEN

Befaringsdato: 20.04.2026

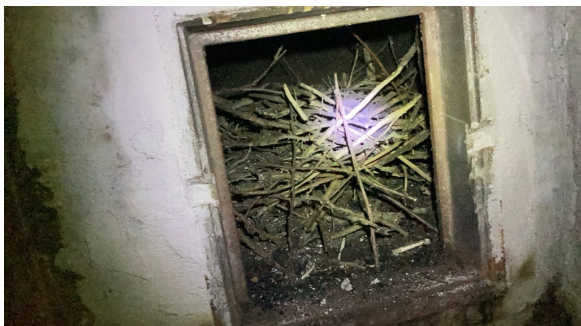
TG.2 Rom Under Terreng

Registrert saltutslag mot krypkjeller. Ved søk med kapasitiv fuktindikator ble det registrert forhøyede fuktverdier på fritt eksponerte murvegger og gulv. På den tiden huset ble bygd, var det ikke vanlig med fuksikring mot grunnen. Jordfukt vil derfor trenge inn.

Manglende ventilering i kjeller, økt fare for høy luftfuktighet.

Saltutslag og fuktmålinger kan tyde på lekkasjer gjennom kapillærbrytende sjikt på utsiden av veggen.

Symptomer er saltutslag, avskalling og blærer på nedre delen av veggen. Fuktskader nederst på veggen kan også skyldes kapillærtransport av fukt gjennom fundament som står i kontakt med fuktig byggegrunn.

Det anbefales på generelt grunnlag å unngå lagring av fuktømfintlige materialer/gjenstander direkte mot murflater. Dette for å unngå fare for angrep av mugg/råtesopp.

Ventilering anbefales utbedret.

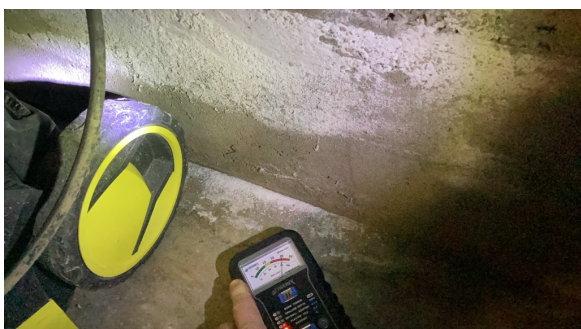
TG.2 Krypkjeller

Registrert enkelte påkjente stubbloftsbord med noe tørråte.
Stedvise spor etter treskadeinsekter i stubbloftsbord hvor det stedvis er bevart bark.
Det er ikke registrert tilsvarende spor eller aktivitet i trevirke uten bark, og det er heller ikke observert tegn til svekkelse av konstruksjonsvirke.
Registrert begrenset luftgjennomstrømning i krypkjelleren.

Krypkjellere er generelt å betrakte som en risikokonstruksjon. Ofte beheftet med fukt, sopp og råteproblemer. Dette skyldes i hovedsak for dårlig ventilering og jordfukt transport fra grunnen.
Krypkjellere har behov for jevnlig inspeksjon for å kunne stoppe skadeutvikling på et tidlig tidspunkt.

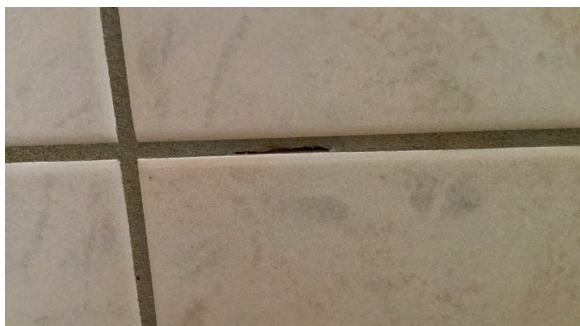
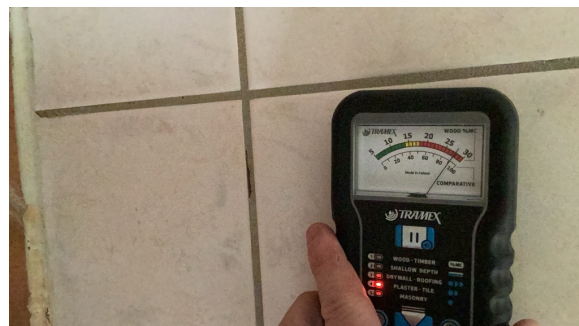
TG.2 Overflater Gulv

Registrert tilnærmet flatt gulv i dusjsonen, svertesopp og misfarginger i fuger, kalkavleiringer på flis. Liten sprekk i flis mot vegg ved servant.

- Til tross for avviket i fall/høydeforskjell til sluk, vil gulvet fortsatt kunne lede vann mot sluket, men med redusert effektivitet. Dette kan potensielt øke risikoen for vannansamling i enkelte områder av badet.

Lokale utbedringer. Jevnlig rens av sluk for å sikre rask avrenning.

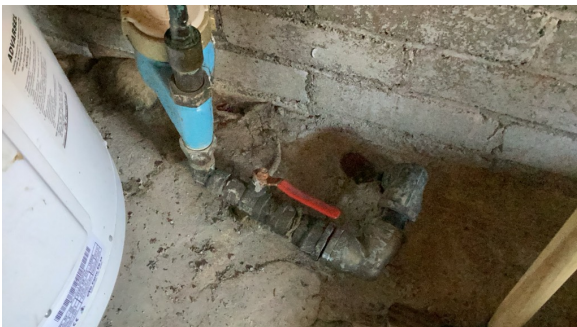
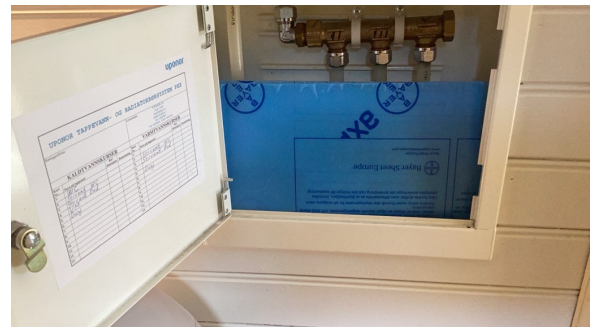
TG 2 Avløpsrør

- Det er ikke behov for utbedringstiltak siden anlegget fungerer i dag, men ut ifra alder kan skader plutselig oppstå på eldre anlegg.
