# Forradalsvegen 375 7520 HEGRA

## Tilstandsrapport Eierskifte

Boligtype:	Enebolig
Byggeår:	1992
Enebolig BRA:	226 m <sup>2</sup>
Enebolig BRA-i:	226 m <sup>2</sup>
Sum alle bygg BRA:	556 m <sup>2</sup>
Sum alle bygg BRA-i:	226 m <sup>2</sup>
Rapportdato:	28.4.2026 (Gyldig til 28.4.2027)

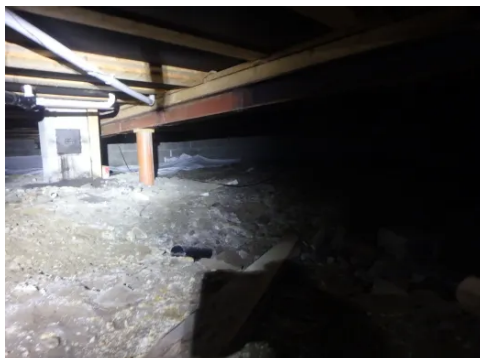
## 6.3 Kryp kjeller

Delvis manglende plast mot grunnen i kryprom under stuedel.

Ved stikktakninger i bjelkelaget i krypkjeller måles et fuktinnhold på 15,6 vektprosent. Målingen viser et akseptabelt fuktinnhold uten risiko for en skadeutvikling i form av sopp-/råteskader.

Det er ikke etablert fuktsperre i hele kryprommet under stuedel.

Det anbefales å etablere plast mot grunnen i hele kryprommet for å hindre avdamping fra jord/grusmasser.

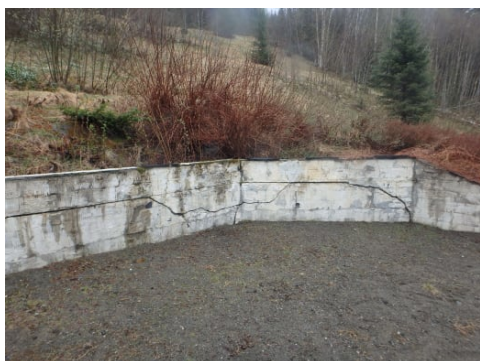
## 6.4 Støttemur

Støttemur av betongstein på gårdsplass.

Det registreres sprekker/ setningsskader.

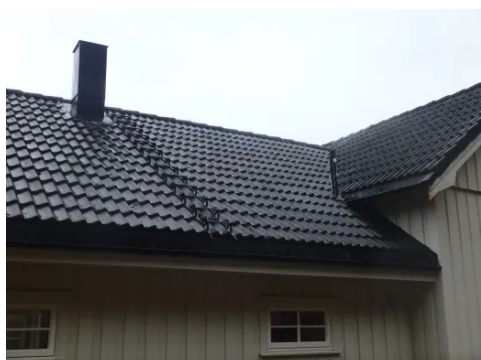
Stige til pipe.

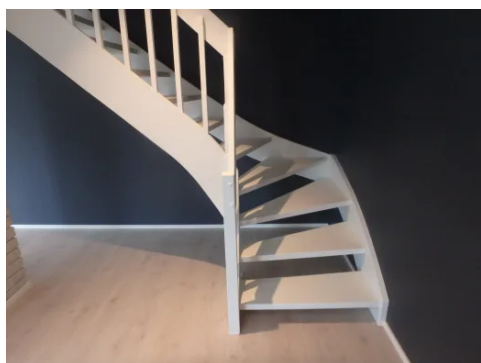
Trapp med manglende håndløper og store mellomrom mellom trinn/i rekkverk.

Innvendig trapp mangler håndløper. Forholdet avviker fra dagens forskriftskrav og tilfredsstillende anbefalt sikkerhetsnivå.

Manglende håndløper reduserer muligheten for støtte og stabilitet ved bruk av trappen, og øker risikoen for fallulykker, særlig for barn, eldre og personer med redusert balanse.

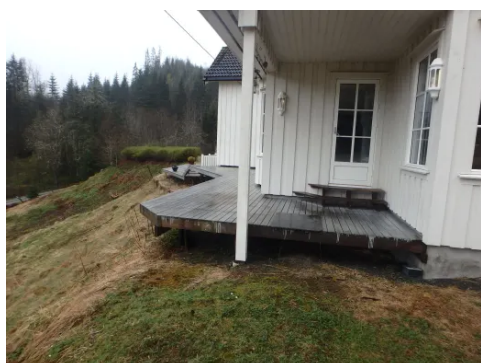
Ikke etablert rekkverk til terrasse.

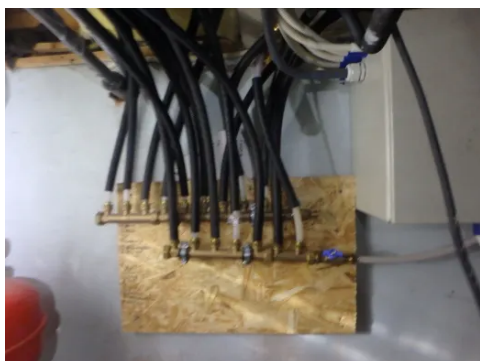
## 6.18 Vannledninger

Rørstokk i teknisk rom i kjeller.

Eldste vannrør av kobber har passert over halvparten av normal levetid og har nådd en alder hvor det vil være økt risiko for lekkasjer. (normal levetid er 50 år)

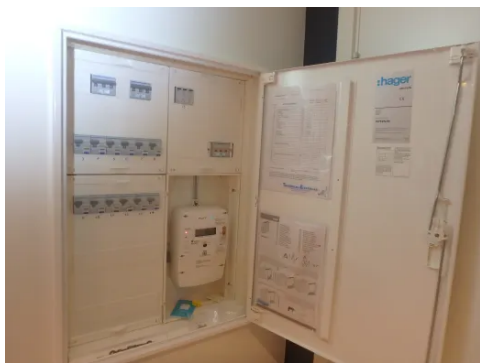
## 6.19 Elektrisk

Sikringskap med automatsikringer er plassert på loftsgang.

Eier opplyser om utført EI-kontroll i 2025 av Tensio. Avvik opplyses utbedret.

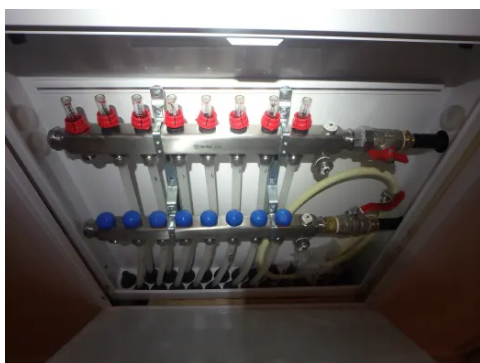
## 6.20 Vannbåren varme

Rørskap for vannbåren varme i 2. etasje.

Luft til vann varmpumpe for gulvvarme og forbruksvann.  
Det er installert NIBE varmpumpe i 2026.  
Det opplyses av eier at det er vannbåren varme i begge etasjer.

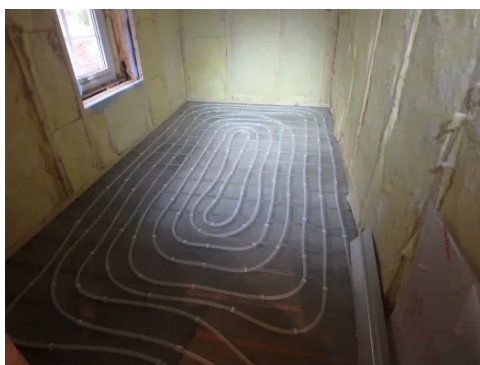
Rørplegg i gulv på uferdig rom i 2. etasje.

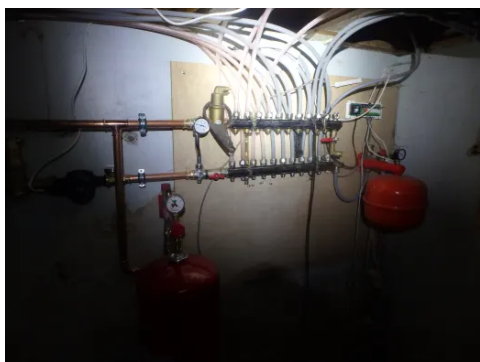
Rørstokk i kjeller for vannbåren varme.

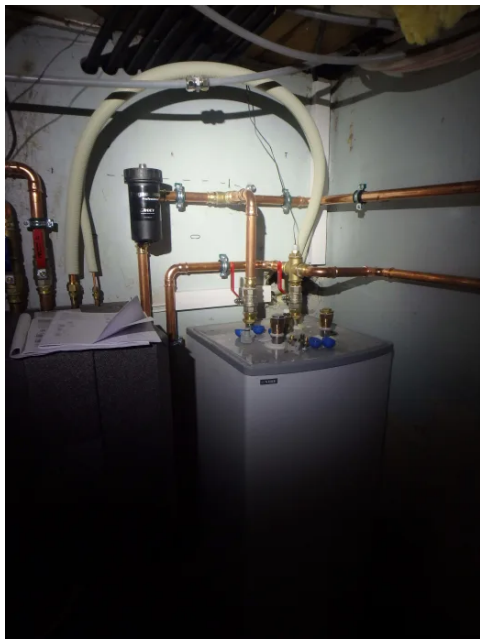
Anlegg for vannbåren varme på teknisk rom i kjeller.

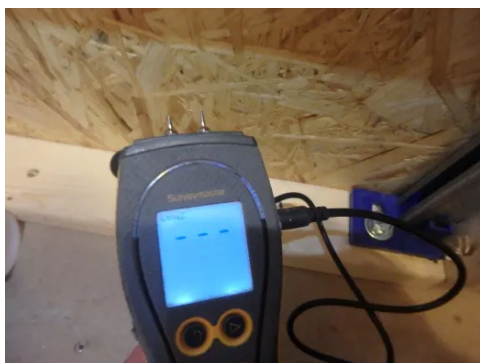
## 6.22 Våtrom: Bad

Fuktmåling i vegg bak veggmontert toalett.

Det er foretatt hulltaking/fuktkontroll via åpning i vegg bak toalett som var under montering. Undersøkelsen viser ingen tegn til skader eller fukt i konstruksjonen.

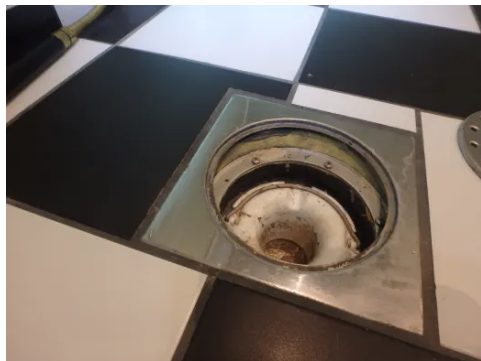
Sluk med synlig membran ved uttak for badekar.

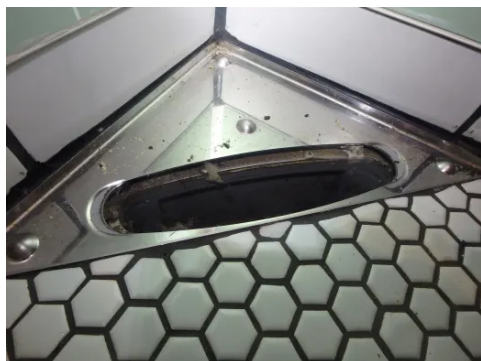
Slukrist i dusjhjørnet.

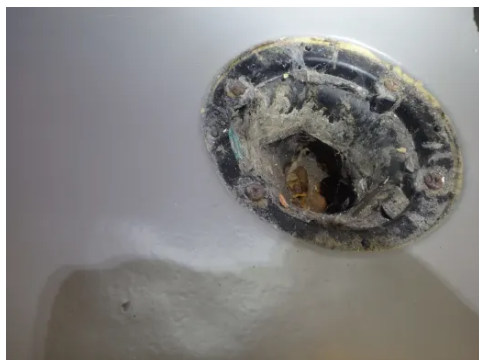
**6.23 Våtrom: Vaskerom**

Sluk av plast type.

Lekkasjevann vil ikke ledes til sluk pga. manglende fall, før lekkasjevann renner til sluk vil det oppstå ansamlinger på gulv.

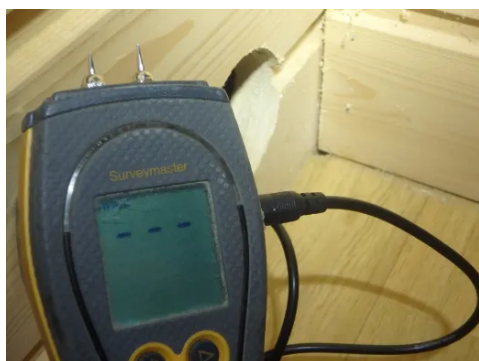
Fuktmåling i vegg til vaskerom.

Det er foretatt hulltaking med 73 mm hullbor fra tilstøtende bod.  
Undersøkelsen viser ingen tegn til skader eller fukt i konstruksjonen.

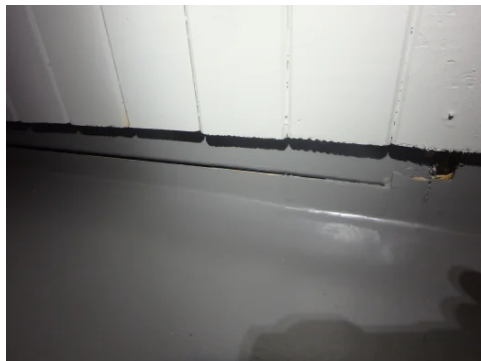
Åpning i membran på vegg.

Mindre åpning i vegg i overgang mellom vegg og gulvmembran (belegg). Fare for skader ved vannsprut.

Mindre åpning i overgang mellom vegg/gulvbelegg gir fare for fukt inn i konstruksjoner. Lokal utbedring må vurderes.

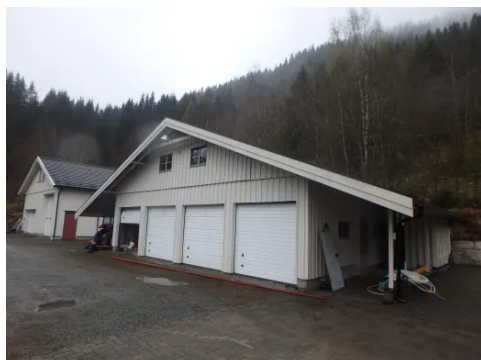
## 6.24 Garasje 1

Garasje 1 med byggeår 1990 er utført i en og en halv etasje over betongmur og støpt plate på mark. Veggkonstruksjon i tre med utvendig stående kledning. Takkonstruksjon i saltaks form med tekking av profilerte metallplater. Vinduer av 2-lags isolerglass og etasjeskiller i trebjelkelag. Det er etablert 4 stk. leddet metallportør og inngangsdør.

Ved enkel visuell kontroll ble det ikke registrert større avvik. Bygningen er ikke videre vurdert.

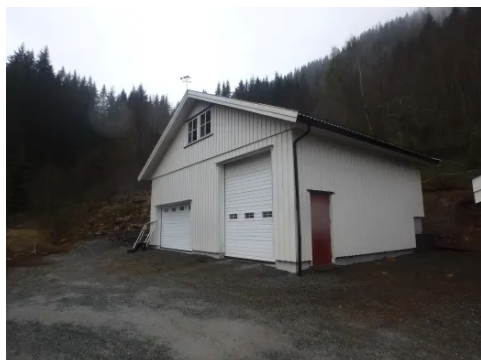
## 6.25 Garasje 2

Garasje 2 med byggeår 2009 - 2010 er oppført i en og en halv etasje samt messanin over grunnmur av betong og støpt plate på mark. Takkonstruksjon i saltaks form med yttertekking av profilerte metallplater. Vinduer av 2 - lags isolerglass og etasjeskiller av trebjelkelag. Det er etablert 2 stk kjøreportør i leddet metall utførelse, og inngangsdør. Innvendig kan rommet deles i to med leddet metallportør. Oppvarming av varmepumpe luft til luft.

Ved enkel visuell kontroll ble det ikke registrert større avvik. Bygningen er ikke videre vurdert.

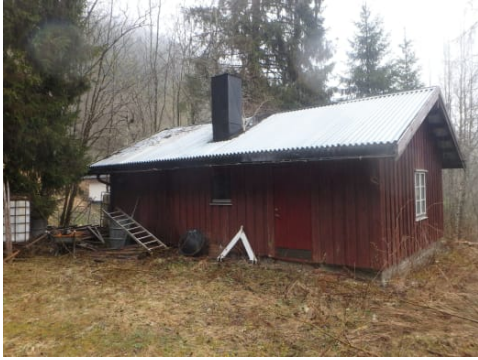
## 6.26 Brygghus/Soinnhus.

Brygghus med byggeår 1995-1996 er oppført i en etasje over støpt plate på mark. Veggkonstruksjon i tre med utvendig stående kledning. Takkonstruksjon i saltaks form med tekking av profilerte metallplater. Vinduer av 2-lags isolerglass og ytterdør av tre.

Ved enkel visuell kontroll registreres behov for vedlikehold av utvendige overflater/takrenner. Det ble ikke registrert større avvik. Bygningen er ikke videre vurdert.
