# Tilstandsrapport

Tomannsbolig

Telemarkveien 10, 4020 STAVANGER

Rapportdato: 18.05.2026

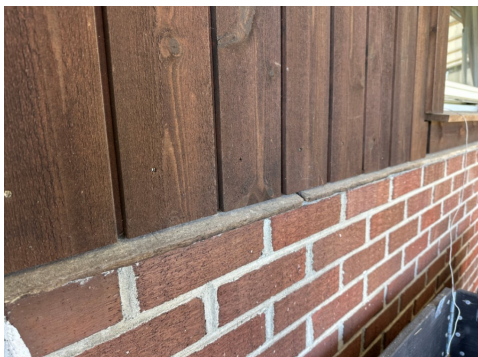
- Uten tilstrekkelig lufting bak bordkledningen kan fuktighet som trenger inn bak bordene eller gjennom veggen innenfra ikke tørke opp. Dette skaper ideelle forhold for råtesopp og muggvekst.

Ingen luftespalte mellom mur og kledning.

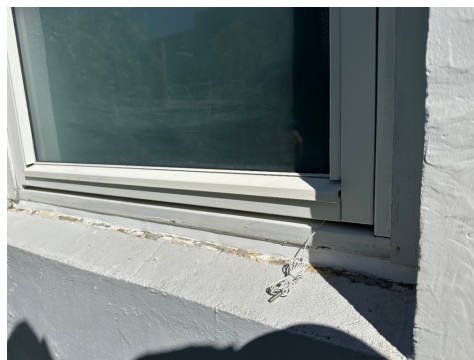
Det er påvist at vindu har punktert glassrute og noe råteskader i nedre utvendig karm.

Vindu med punktert glassrute og råteskade må på sikt påregnes erstattet med nytt.

Dersom tiltak ikke utføres, kan det oppstå ytterligere fuktskader i tilstøtende konstruksjoner, samt redusert isolasjonsevne og funksjon på vinduet.

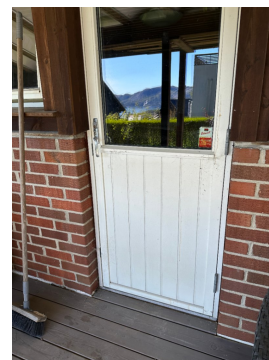
- Det er påvist avvik rundt innsettsdetaljer.

Det bør utbedres overgang mellom karm og mur på balkongdør i underetasjen for å hindre trekk, varmetap og risiko for fuktinntrengning.

Elektronisk dørlås bør kontrolleres og eventuelt repareres eller byttes ut for å sikre stabil og trygg funksjon.

Lås på skyvedør må repareres eller byttes for å ivareta sikkerheten, da dagens løsning med tilleggshempe ikke gir tilstrekkelig innbruddsbeskyttelse.

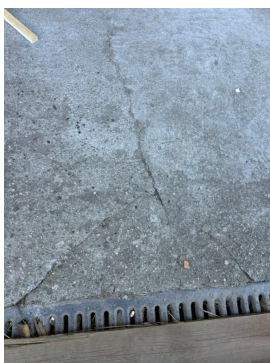
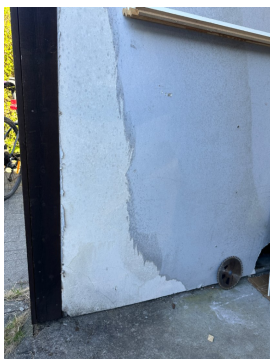
Gulv har riss/sprekke. Det er skade på veggplater av gips. Vegger i garasje har noen skjevheter antatt pga. noe svak stabilitet sideveis.

Det bør utføres lokal utbedring av riss og sprekker i gulvet, samt reparasjon av skadede gipsplater på veggene. Skjevheter i veggene bør vurderes nærmere og eventuelt forsterkes for å bedre stabiliteten. Dersom tiltak ikke gjennomføres, kan det oppstå ytterligere skader og redusert levetid på konstruksjonen.

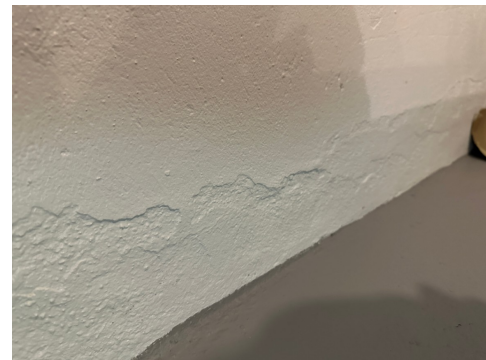
Tegn til saltutslag (nymalt ved befaring)

- Det er i hulltaking påvist fukt-/råteskader.
- Det er påvist indikasjoner på noe fuktgjennomtrenging inn i kjellermur.

Treverk i utforet vegg har nedbrytning og skader pga. høyt fuktnivå over tid.

Skillevegg mellom vaskerom og bod har flygehull fra treskadeinsekter (borebiller).

Det er noen skjolder i himling rundt avløpsrør. Ingen fukt påvist ved befaring.

- Ytterligere undersøkelser må foretas for å få kartlagt årsak og omfanget på eventuelle skader.
- Det påviste fuktnivå gir grunn til å overvåke konstruksjonen jevnlig for å se utvikling over tid, og eventuelt foreta tiltak for å unngå fuktskader.

Treverk med råte- og insektskader må ytterligere kontrolleres og utbedring må vurderes.

Årsak til forhøyet fukt må kartlegges og utbedres for å hindre videre skadeutvikling.

Dersom tiltak ikke gjennomføres, er det risiko for ytterligere råte-, sopp- og insektskader, samt forringelse av inn klima og bæreevne.

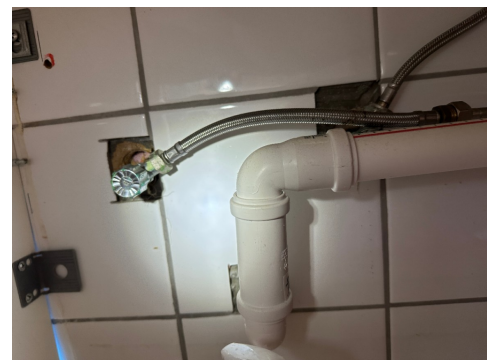
Utette rørgjennomføringer i vegg.

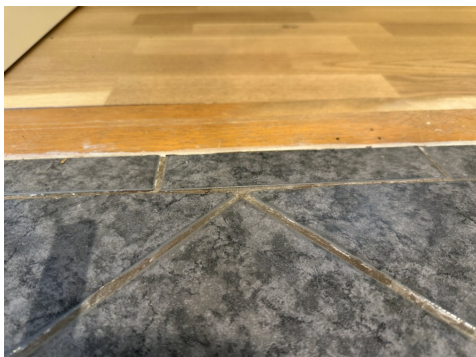
- Det er mulighet for at det kan forekomme vannlekkasje på våtrommet hvor vann ikke vil gå til sluk.
- Det er påvist at flisfuger har riss/sprekker.
- Det er påvist at høydeforskjell fra topp slukrist til gulv/synlig topp membran ved dørterskel er mindre enn 25 mm.
- Det er påvist at noen fliser har bom (hulrom under).
- Målinger viser at det ikke er fall til sluk (motfall).

Overgang mot dørterskel.

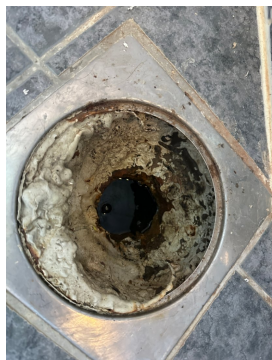
- Eldre sluk av støpejern er ofte utsatt for rust som kan medføre lekkasjer. Eventuelle lekkasjer kan medføre fuktskader på tiliggende konstruksjoner.
- Løsningen/utførelsen rundt rørgjennomføringer gir fare for fukt inn i konstruksjoner.
- Våtrommets tettesjikt/membran står foran utbedring/utskiftning.
- Utettheter i tettesjiktet på våtrommet kan føre til fuktskader i bakenforliggende konstruksjoner dersom det ikke blir foretatt tiltak på våtrommets tettesjikt.

Sluk i gulv.

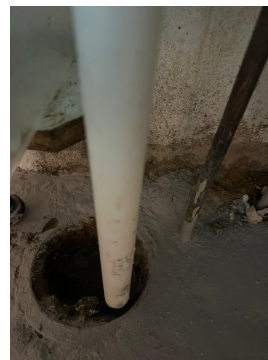
Sluk i gulv.

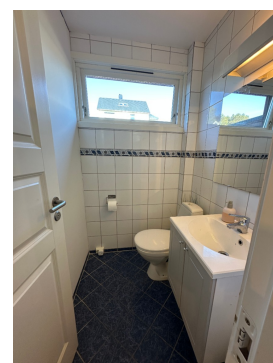
- Det er påvist skader på innredning.
- Toalettrom har kun naturlig avtrekk fra rommet, NS 3600 krever mekanisk avtrekk for å kunne gi TG 0/1.

Det er bom (hulrom) i enkelte gulvfliser. Riss i flisefuger på vegg.

- Mekanisk avtrekk bør etableres på toalettrom.
- Lokal utbedring må utføres.

Selv om bom eller hull lyd ikke alltid er et umiddelbart problem, bør det overvåkes nøye før eventuell utvikling i sprekker i flisfuger e.l. oppstår. Dette må en foreta tiltak for, for å begrense utviklingen.

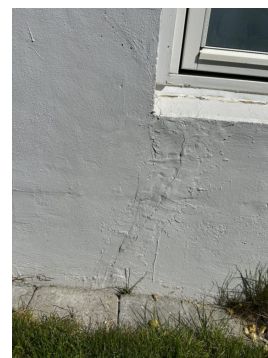
- Grunnmuren har sprekkdannelser.

- Lokal utbedring må utføres.
