Tilstandsrapport

Enebolig

J.M.Johansens vei 346, 8340 STAMSUND

Rapportdato: 24.04.2026

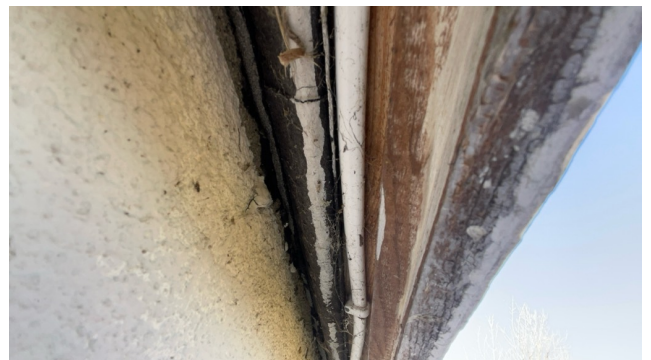
- Uten tilstrekkelig lufting bak bordkledningen kan fuktighet som trenger inn bak bordene eller gjennom veggene innenfra ikke tørke opp. Dette skaper ideelle forhold for råtesopp og muggvekst.

Det bør etableres tilstrekkelig lufting i nedre kant av kledningen mot grunnmur for å sikre god drenering og uttørking. Manglende lufting kan føre til fuktskader og redusert levetid på kledningen.

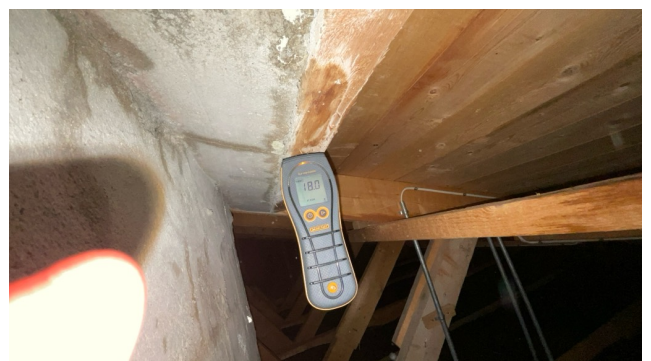
Takkonstruksjon/Loft

- Det er påvist fuktskjolder/skader i takkonstruksjonen. Noe fuktmerker rundt pipe og luftehatt. Målt fuktighet rundt pipehatt. Gjort utbedringer rundt luftehatt. Ingen fuktighet målt der befarer.

Det bør gjennomføres jevnlig kontroll av området rundt pipe og luftehatt for å avdekke eventuell videre utvikling av fuktskader.

Dersom fuktproblemet ikke følges opp, kan det føre til råteskader og redusert levetid på takkonstruksjonen.

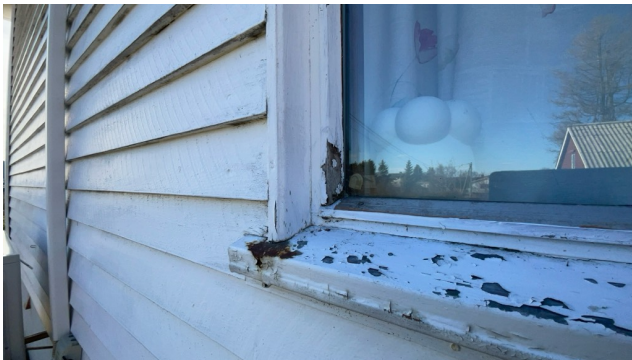
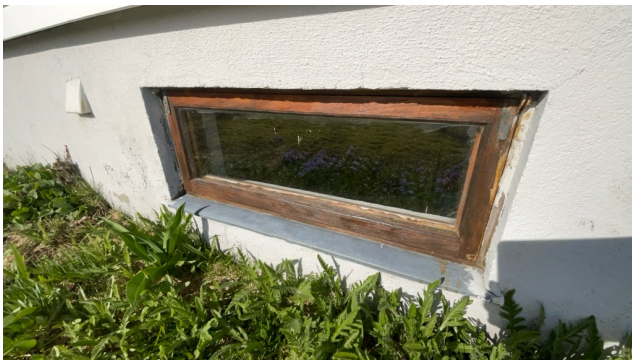
- Det er påvist vinduer med fukt/råteskader.

- Vinduer med råteskader må erstattes med nye.

Vinduer fra 1984 og eldre kobletvinduer bør skiftes ut for å unngå videre utvikling av fukt- og råteskader, som kan føre til redusert isolasjonsevne, trekk og økt fare for ytterligere skader på omkringliggende konstruksjoner.

Kostnadsestimat: 20 000 - 100 000

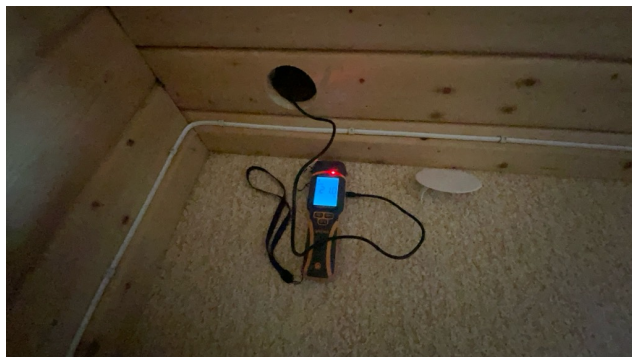
! TG 2 Rom Under Terreng

Gulvet har beleg. Veggene har panel. Hulltaking er foretatt og det er påvist avvik i konstruksjonen.

- Det er gjennom hulltaking påvist høyt fuktnivå inne i trekonstruksjonen i hulltakingen, men ikke påvist fuktskader i dette området. Høy luftfuktighet kan over tid føre til muggvekst eller sverting av materialer. Samtidig kan materialer og konstruksjoner bli ødelagt.

- Det påviste fuktnivå gir grunn til å overvåke konstruksjonen jevnlig for å se utvikling over tid, og eventuelt foreta tiltak for å unngå fuktskader.

Det anbefales å overvåke fuktnivået jevnlig og vurdere tiltak for å redusere fuktigheten, for eksempel bedre ventilasjon eller avfukting.

Høyt fuktnivå over tid kan føre til muggvekst, sverting av materialer og skade på konstruksjonen.

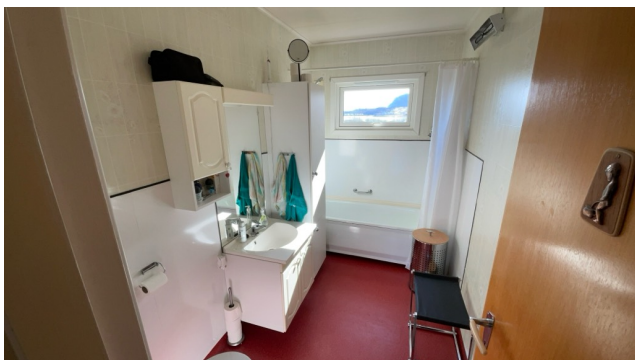
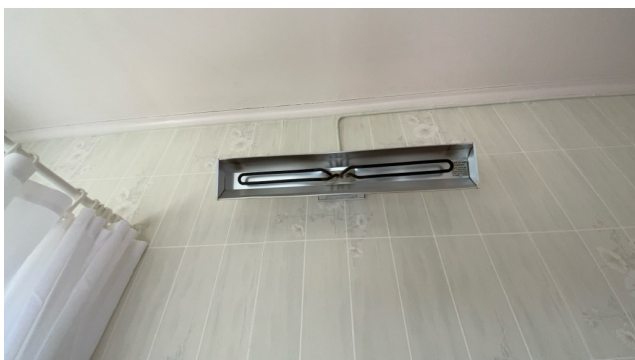
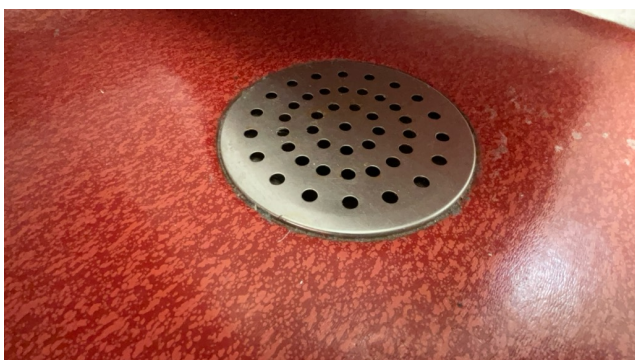
- Manglende oppgradering av våtrommet medfører høy risiko for at konstruksjonene ikke vil tåle vanlig bruk av vann eller lekkasjer. Selv om det er dusjkabinett, er det fortsatt en betydelig risiko for at våtrommets konstruksjoner ikke tåler lekkasjer. Dette kan føre til fuktskader på tilstøtende konstruksjoner.

Kostnadsestimat: 200 000 - 500 000

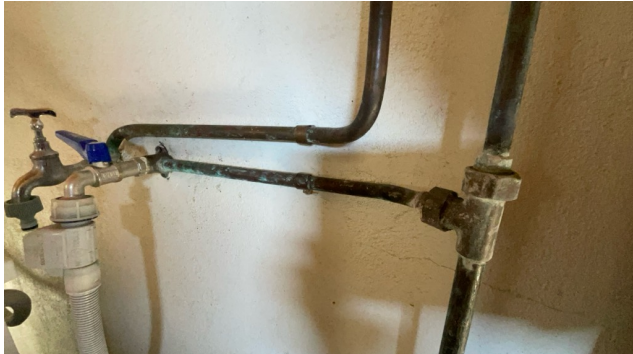
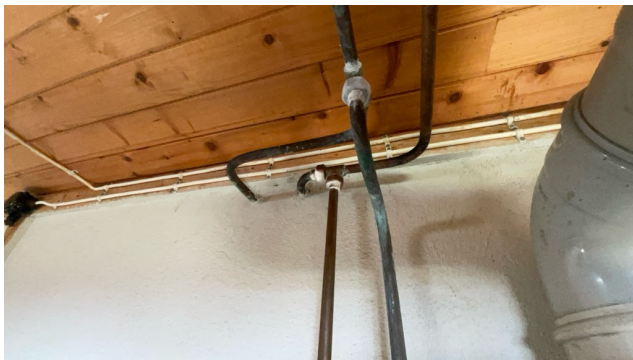
Vannrør med irr bør skiftes for å unngå lekkasjer og vannskader, da rørene har passert mer enn halvparten av forventet brukstid og det er økt risiko for funksjonssvikt.

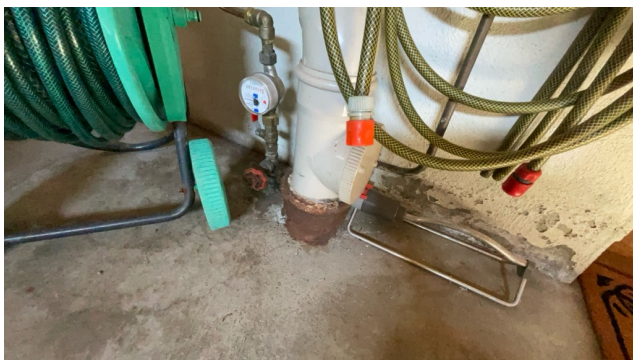
⚠ TG 2 Avløpsrør

- Tidspunkt for utskiftning av avløpsrør nærmer seg.
- Eldre avløpsrør har blant annet større sannsynlighet for lekkasjer, noe som kan føre til omfattende og kostbare vannskader i boliger.

Det er ikke behov for utbedringstiltak siden anlegget fungerer i dag, men ut ifra alder kan skader plutselig oppstå på eldre anlegg. Da over halvparten av forventet brukstid er oppbrukt, kan det plutselig oppstå svekkelser som kan føre til lekkasjer.

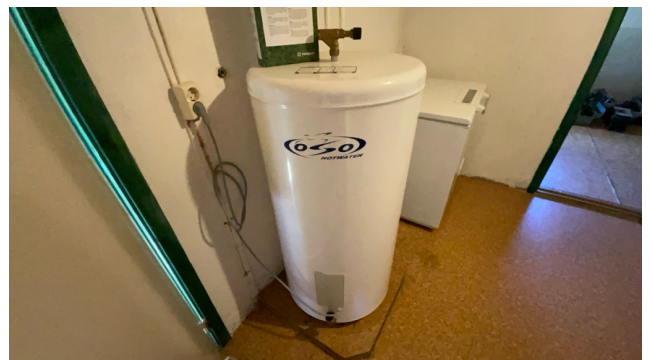
⚠ TG 2 Varmtvannstank

- Det bør etableres tilfredsstillende el-tilkobling etter gjeldende forskrift.
- Det bør etableres tilfredsstillende avrenning eller lekkasjesikring ved varmtvannstank.

Det bør etableres tilfredsstillende avrenning eller lekkasjesikring ved varmtvannstanken, samt sørges for at el-tilkoblingen oppfyller gjeldende forskrifter.

Manglende tiltak kan medføre økt risiko for vannskader ved lekkasje, samt fare for elektriske feil eller brann. Eldre varmtvannstanker har også økt risiko for plutselig funksjonssvikt.

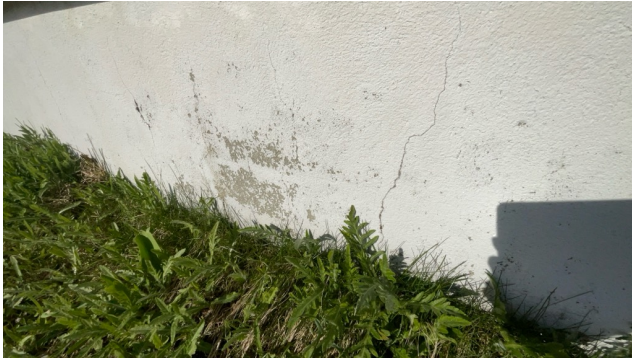
- Det er påvist sprekker i murte/pussede fasader.

- Påviste skader må utbedres.
