Egenerklæring

Østfjellveien 341, 2440 ENGERDAL

BRA-i: 57 m²

Rapportdato: 24.4.2026 (Gyldig til 24.4.2027)

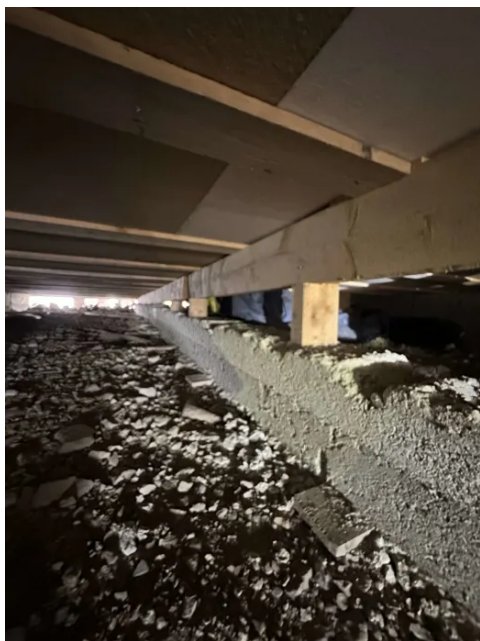
6.2 Grunnmur og fundament

Er det påvist sprekker/riss eller skader?

Løpende observasjoner anbefales for å bekrefte eller avkrefte en negativ utvikling.

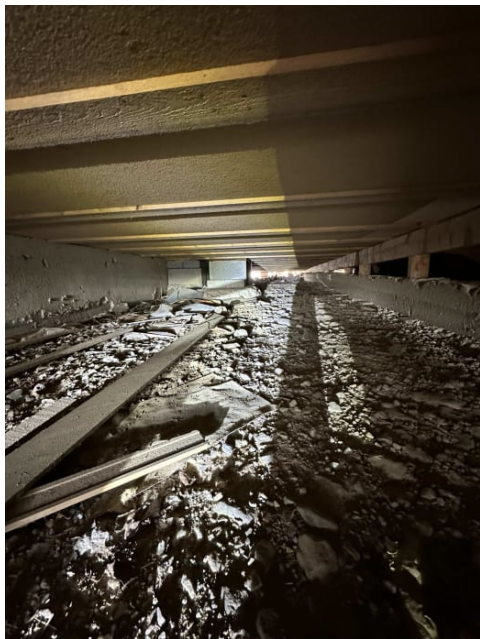
6.3 Kryp kjeller

Fritidsboligen står på stripefundamenter, og har en åpen krypekjeller.

Det er ikke etablert noen fuktsperre i form av plast på bakken i kryprommet.

Krypkjelleren har begrenset tilkomst slik at kontrollen er ikke fullstendig. Det gjøres oppmerksom på at en krypkjeller er en utsatt konstruksjon hvor det er små marginer før skader oppstår, og en inspeksjon av hele krypkjelleren er viktig for stadfesting av tilstand.

Bakken ryddes for alt trevirke, byggematerialer, isolasjonsmatter, papir, løv, kvist og alt det kan vokse mugg på.

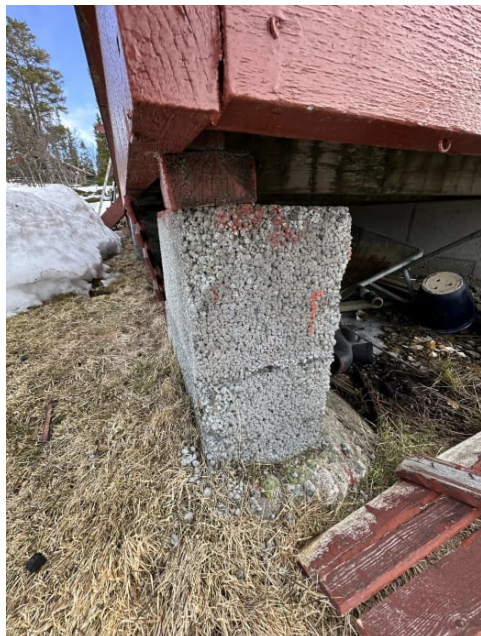
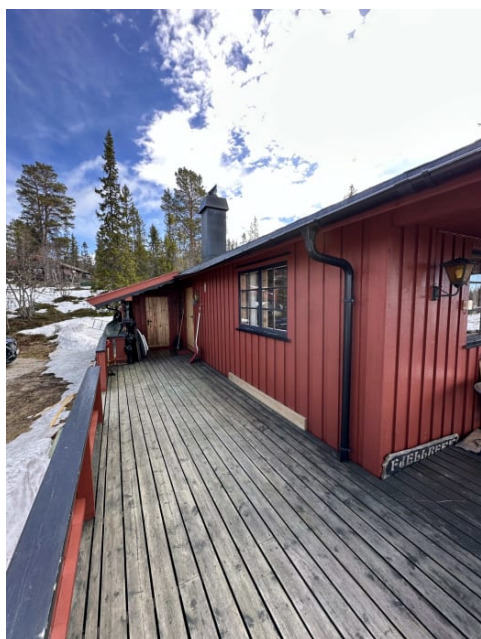
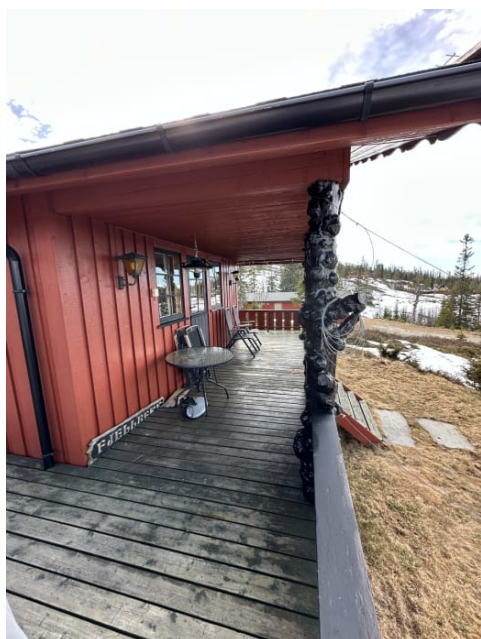
6.4 Balkong, terrasse, platting

Fundamenter er lagt direkte på bakken uten frostsikring, og bevegelser pga. tele i bakken må påregnes.

Terrassebord og rekkverk bør også vedlikeholdes.

Fundamentering bør forbedres for å redusere risiko for videre setninger og bevegelser.

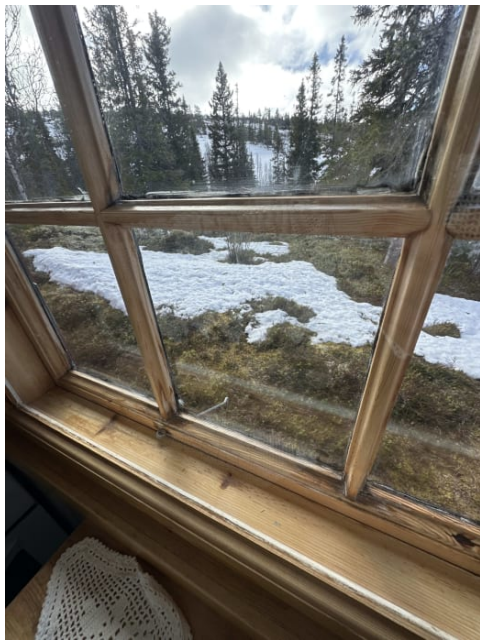
Ytterdør i tre fra byggeår.

Det er påvist avvik ved omramming. Liten/ingen avstand mellom trepanel og beslag, fare for fuktopptrekk.

Skade i vindu må utbedres.

Overflatebehandlinger må påregnes. Justeringer/smøring anbefales.

Det anbefales å utbedre omrammingen slik at det etableres tilstrekkelig avstand mellom trepanel og beslag.

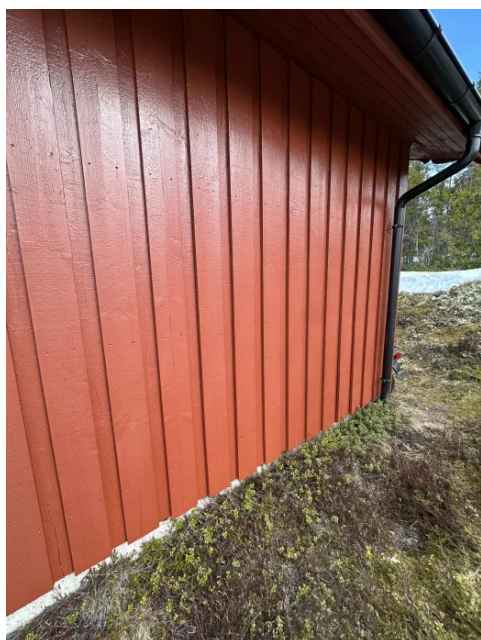
6.6 Yttervegger

Type fasade	Stående kledning
Yttervegger av trekonstruksjoner, bindingsverk og utvendig kledd med stående trepanel.	
Er det gjennomført arbeider etter opprinnelig byggeår?	Ukjent
Er det påvist skjevheter/riss/sprekker/setninger?	Ja
Er det påvist fuktskade/sopp/råte eller slitt overflate?	Nei
Er det liten eller ingen lufting av kledningen?	Ja
Er det manglende musetetting i nedkant av kledning/plater?	Nei

Lufting bak kledningen bør forbedres der musesklosser reduserer ventilasjonen, og store glipper ved lusinger bør utbedres. Supplering med musebørste hvor lusinger/musebånd mangler anbefales.

Kledning som er avsluttet for nær terreng bør også vurderes hevet eller tilpasses for å redusere risikoen for fuktopptrekk og forkortet levetid.

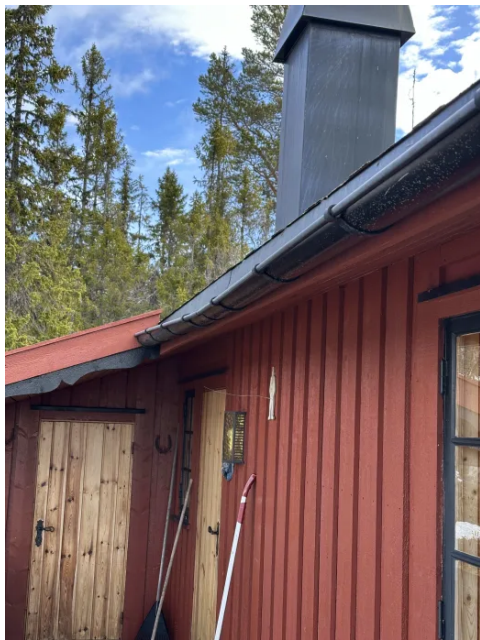
6.7 Renner og nedløp

Det ble registrert buling/skade i nedløpsrør som er et symptom på frostspreng.

Utskifting av nedløpsrør med skade påregnes.

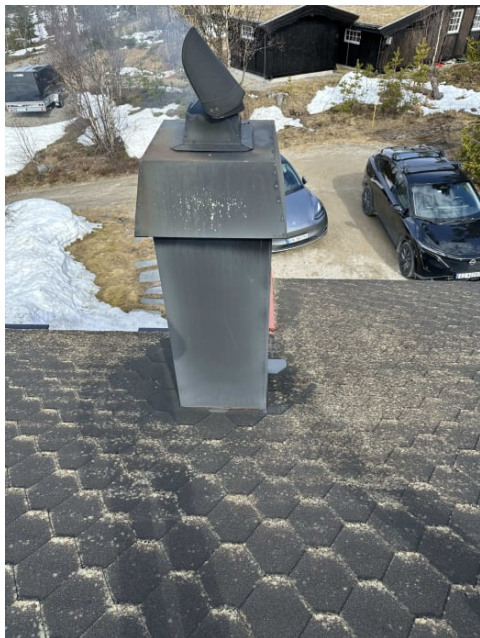
6.8 Skorstein over tak

Er beslag rundt skorsteinen skadet, utett eller dårlig montert? Ja

Det er registrert mindre rustdannelse og overflateslitasje på beslag.

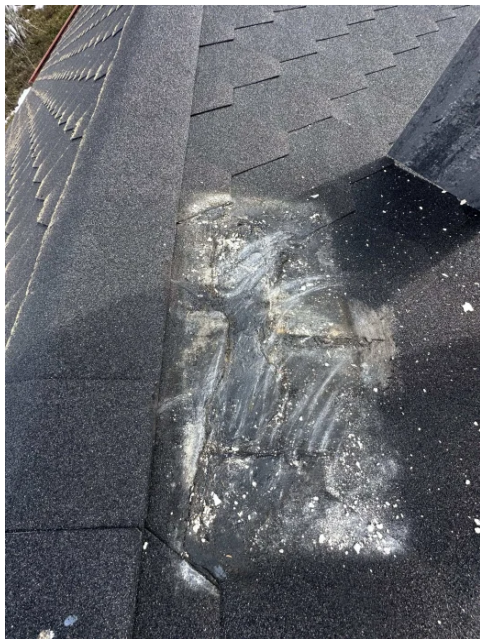
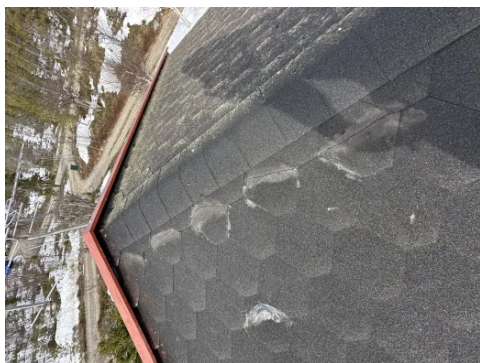
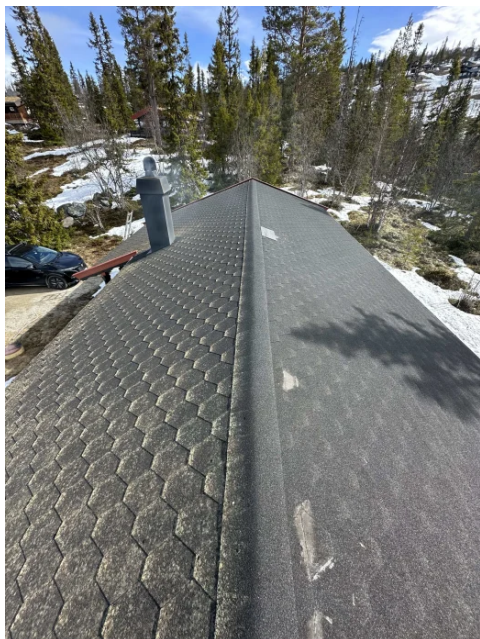
6.10 Taktekking

Type takkonstruksjon	Saltak
Type tekking	Pappshingel
Saltak takkonstruksjon tekket med pappshingel. Malte vindskier og isbord.	
Inspisert fra	På tak
Er det gjennomført arbeider etter opprinnelig byggeår?	Nei
Taktekking er fra byggeår.	
Er det registrert skader, deformasjoner eller begroing på taktekkingen?	Ja
Er det synlige avvik på beslag/inndekning rundt pipe og andre takgjennomføringer?	Ja
Har tekkingen nådd en alder som gir økt risiko for skader eller følgeskader?	Ja

Det anbefales å skifte taktekking. Skadet og aldrende tekkemateriale bør erstattes for å sikre tilfredsstillende tetthet og videre funksjon.

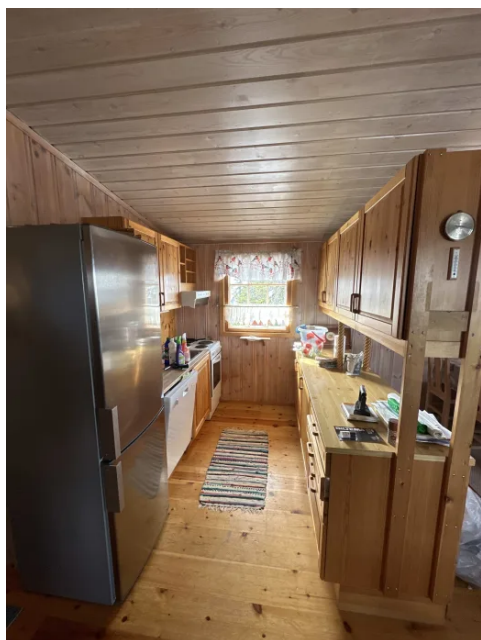
6.12 Kjøkken

Er det påvist skader på kjøkkeninnredning utover normal slitasje? Ja

Det anbefales å etablere silikonfuge i overgang mellom benkeplate og vegg for å hindre fuktopptrekk og beskytte underliggende materialer.

Det er påregnelig med vedlikehold og mindre utbedringer av innredningen.

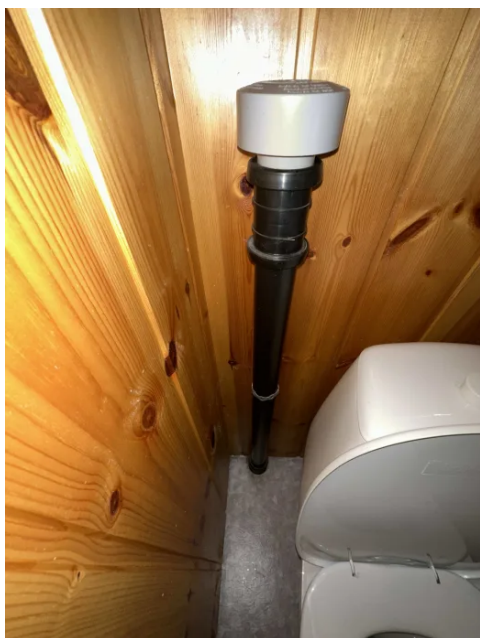
6.14 Avløpsrør

Synlig avløpsrør av plast.

Har avløpsrør nådd en alder som gir økt risiko for skader eller følgeskader? Ja

Ingen lekkasjer eller skader ble registrert, generelt anbefales jevnlig rengjøring av sluk og vannlåser for å sikre god avrenning.

Det er ikke behov for utbedringstiltak siden anlegget fungerer i dag, men ut ifra alder kan skader plutselig oppstå på eldre anlegg.

I forbindelse med oppgradering av våtrom vil det være naturlig med utskiftning av rør.

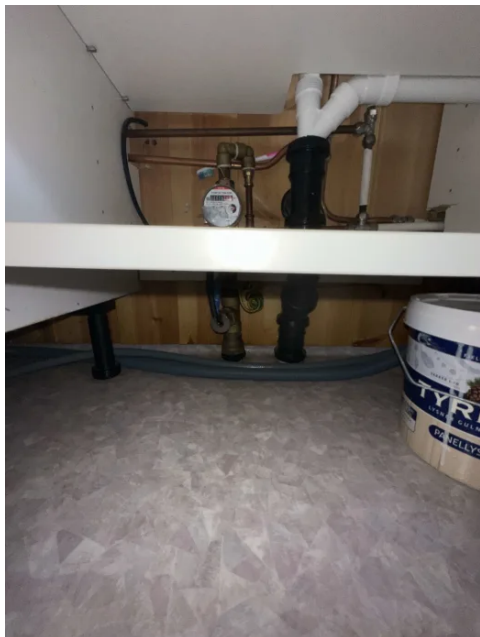
6.15 Vannledninger

Type anlegg	Kobber
Vanninntak, hovedstoppekran og vannmåler plassert på badet. Varmekabel montert på vanninntak.	
Er det utført arbeider på anlegget etter byggeår?	Ja
Flytta bereder fra kjøkken til bad. Ingen dokumentasjon.	
Har vannrør nådd en alder som gir økt risiko for skader eller følgeskader?	Ja
Er det manglende isolering av vannrør hvor det er risiko for frost eller kondens?	Nei
Er det registrert tegn til lekkasjer eller skader på vannrør?	Nei
Er det redusert vanntrykk ved prøving av to tappesteder samtidig?	Nei
Er det manglende tilgjengelighet til stoppekran?	Nei
Er det dårlig funksjon på stoppekran?	Nei

Ingen tegn til eller opplysninger om tidligere frostproblematikk.

Det er ikke behov for utbedringstiltak siden anlegget fungerer i dag, men ut ifra alder kan skader plutselig oppstå på eldre anlegg.

Overvåk tilstanden jevnlig. For å få tilstandsgrad 0 eller 1 må røranlegget skiftes ut, men tidspunktet for når dette er nødvendig er vanskelig å si noe om. Ved renovering, påse at røranlegget dokumenteres av fagperson.

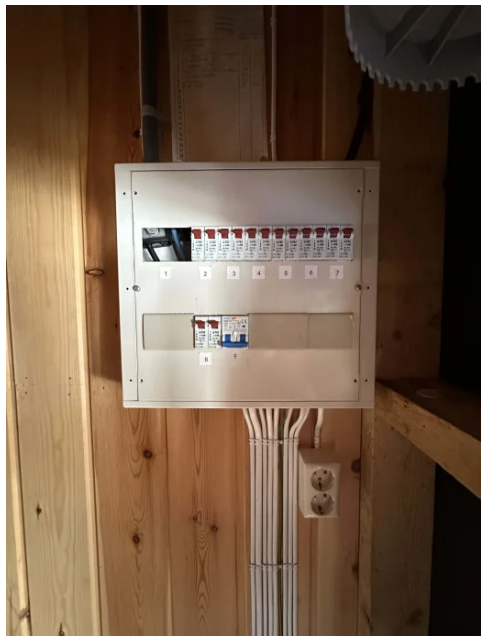
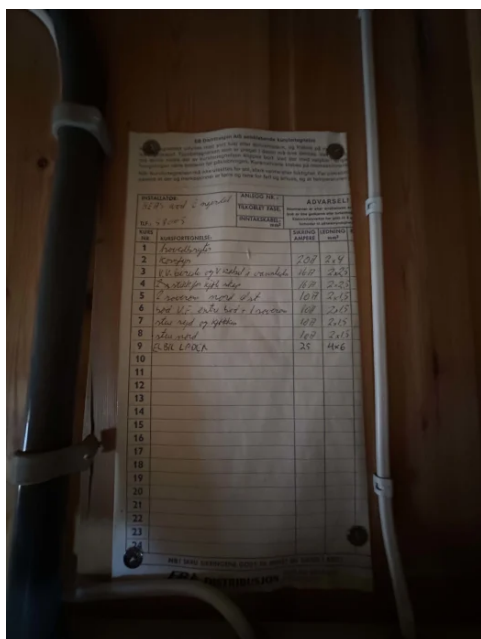
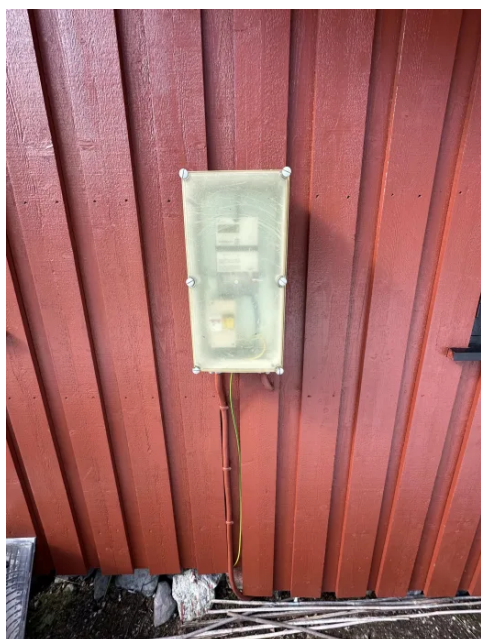
6.16 Elektrisk

Er det foretatt kontroll av det lokale el-tilsyn eller utført utvidet el-kontroll i løpet av de siste 5 år? Nei

Anbefaler at samsvarserklæring og dokumentasjon fremskaffes. Anbefaler primært teknisk gjennomgang av el.takstmann, alternativt tilsyn av DLE.

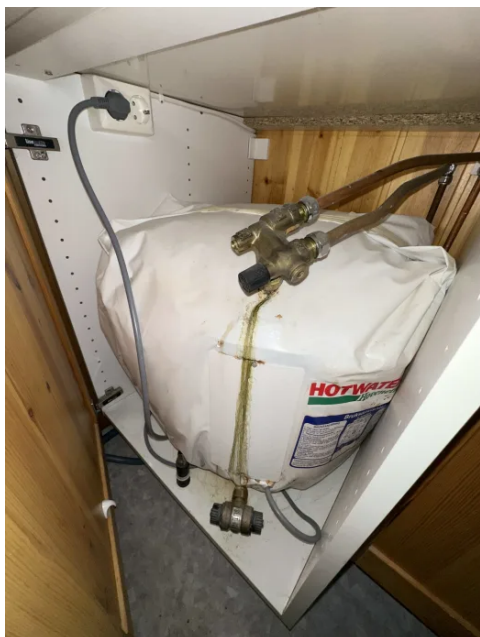
6.17 Varmtvannsbereder

Viser eldre bereder på bad som blir skiftet ut før salg.

Eier opplyser: Det vil bli etablert ny Høiax bereder før salg.

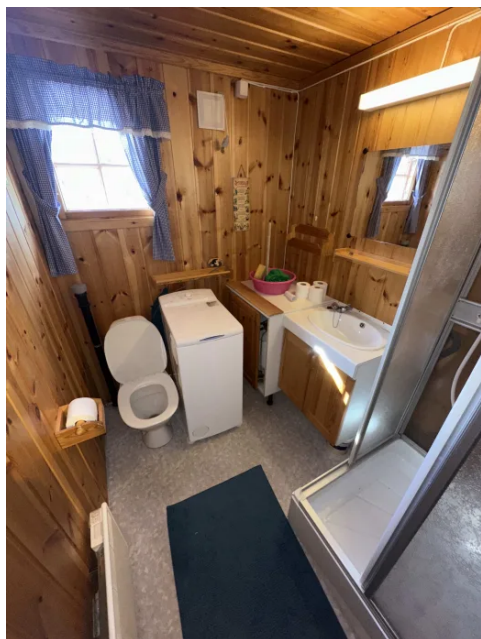
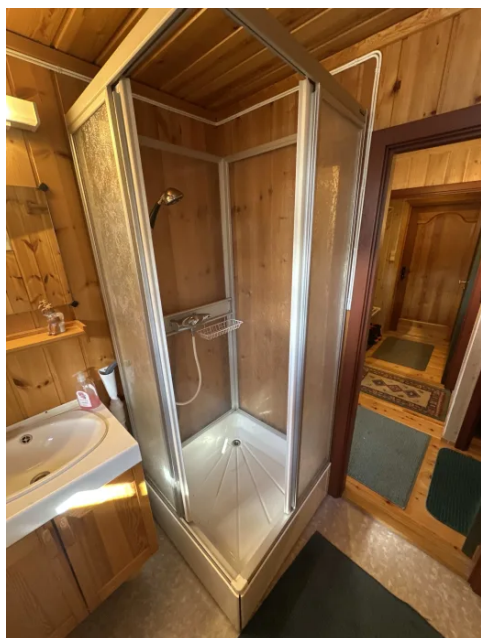
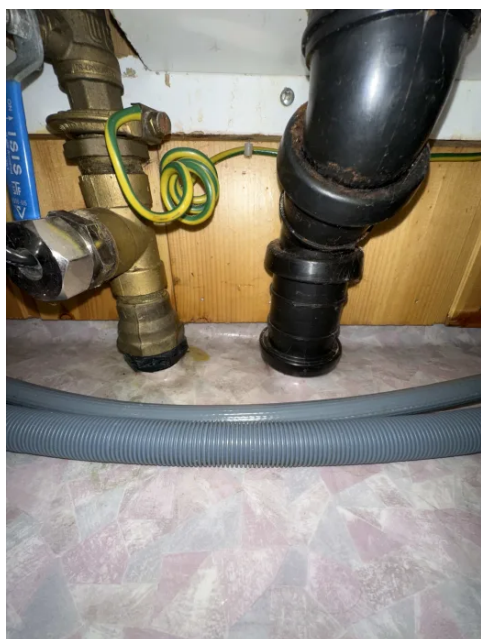
Det er mulighet for at det kan forekomme vannlekkasje på våtrommet hvor vann ikke vil gå til sluk.

Badet fungerer med dagens tilstand, men på grunn av alder bør det brukes med forsiktighet og jevnlig kontroll av overflater anbefales. Det anbefales å fortsatt benytte et dusjkabinett for å unngå fuktbelastning fra fritt vann på gulv og vegger.

Lokal utbedring rundt rørføringer anbefales for bedre sikkerhet.
